D.1.1.1 TECHNICKÁ ZPRÁVA

<u>Stavba:</u>	Zateplení depozitáře Krajského muzea v Pardubicích – Ohrazenicích Pavilon č. 3 - Ohrazenice
<u>Místo stavby:</u>	Ulice: Semtínská 157, 533 53, 533 53 Ohrazenice p. pč: 212/1, st.p.č. 450, kat. území: Ohrazenice 709328
<u>Stavebník:</u>	Pardubický kraj zastoupený: JUDr. Martinem Netolickým, Ph.D., hejtmanem Komenského náměstí 125 532 11 Pardubice IČO: 70892822
<u>Vlastník budovy:</u>	Pardubický kraj Komenského náměstí 125 532 11 Pardubice IČO: 70892822
<u>Zástupce investora (kontaktní osoba):</u>	Bc. Hana Jarošová +420 774 055 750 hana.jarosova@pardubickykraj.cz Oddělení přípravy a realizace investic
<u>Hlavní projektant:</u>	IRBOS s. r. o. Čestice 115 517 41 Kostelec nad Orlicí Ing. Radek Myšák +420 777 243 654 radek.mysak@irbos.cz Autorizovaný inženýr v oboru pozemní stavby ČKAIT - 0602505
<u>Projektant stavební části:</u>	Jan Vrána +420 725 824 760 jan.vrana@irbos.cz projektant staveb

**Východočeské muzeum a Krajská knihovna,
dvě budovy depozitářů v Pardubicích -
Ohrazenicích**

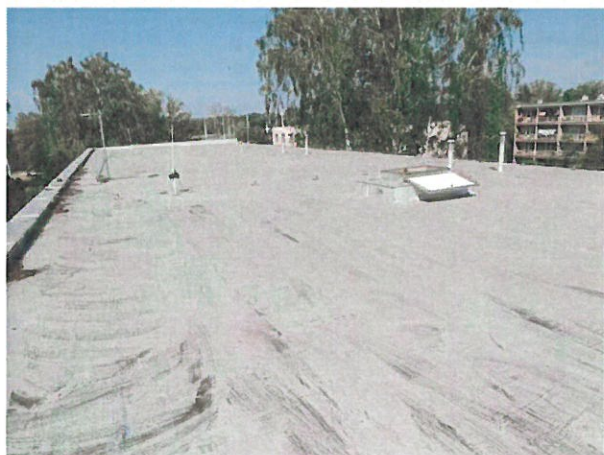
Depozitář knihovny – pultová střecha s nízkou atikou..

Obě budovy jsou zděné, 4-patré, 3 patra nadzemní, jedno převážně podzemní, s plochou pultovou střechou s nízkou atikou (na jižní straně převyšuje střechu pouze o 10 cm), s krytinou z živičných pásů. Atika je opatřena klempířskými prvky. Voda ze střechy odtéká okapovým systémem na severní straně budov. Nad střechu jsou vyvedeny komínky vzduchotechniky, antény tv a wifi signálu a hromosvody. Budova Vč. muzea má cca 30 cm pod horním okrajem pláště budovy podél jižní strany budovy 19 větracích otvorů (jeden z původních otvorů přibližně uprostřed budovy byl zřejmě v minulosti zazděn), které tvoří železné trubky o průměru kolem 5 cm, otvor pokračuje dále za trubkou v syrovém zdivu, celková hloubka prostoru je 40 – 50 cm. Budova Krajské knihovny má na jižní straně 20 obdobných otvorů, 6 otvorů na kratší západní straně a 5 otvorů na kratší V straně. Budova Vč muzea má pod střechou, v horní části obvodového pláště na delších zdech budovy při jejích krajích praskliny v omítce sahající místy až do zdiva o hloubce až kolem 4 cm. Plášť (omítka) budovy Krajské knihovny je v horní polovině budovy bez prasklin.

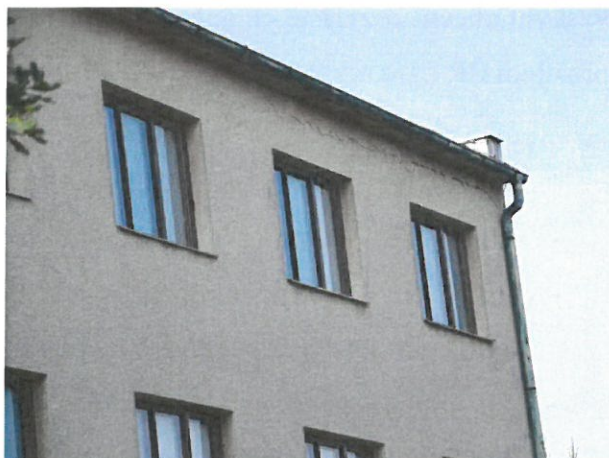
Depozitář muzea – prasklina v omítce, SZ část budovy.
