DETAIL PROSTUPU STŘECHOU

VYPRACOVAL		OVĚŘIL		Hl. projektant: Ing. Jakub Vavříčka mob. 777 747 702 vavricka.jakub@realitnicaslav.cz	
ing. JAKUB VAVŘIČKA		ing. JAKUB VAVŘIČKA			
OBECNÍ ÚŘAD	Rybitví	STAVEBNÍ ÚŘAD:	Lázně Bohdaneč	FORMÁT ... x A4 DATUM VI.2013 Č. ZAKÁZKY 77/2013/2 MĚŘITKO: 1:10 ČÍSLO PŘÍLOHY: F1.16	
MÍSTO STAVBY	LDN Rybitví, Činžovních domů 140, 533 54 Rybitví				
OBJEDNATEL	Léčebna dlouhodobě nemocných Rybitví, Činžovních domů 140, 533 54 Rybitví; IČ: 00190560				
REALIZACE ÚSPOR ENERGIE - LDN RYBITVÍ					
Detail - prostup střechou

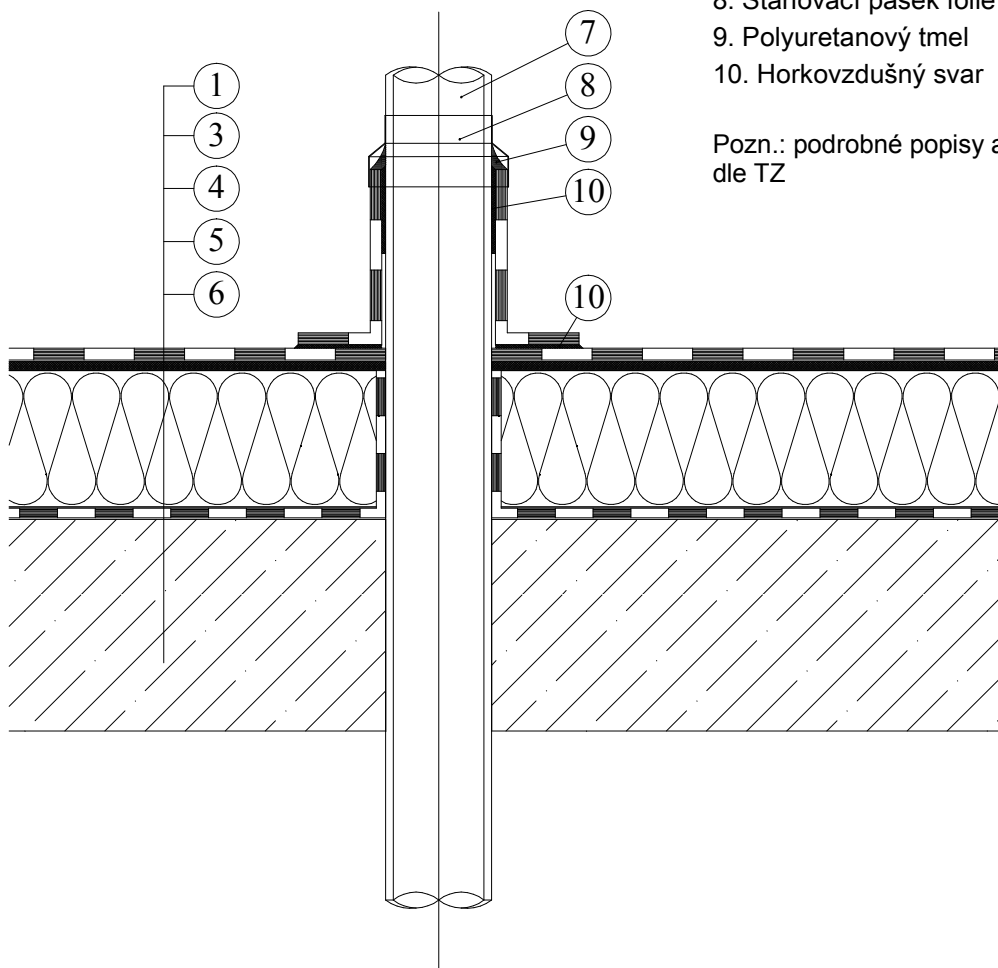
1. Hydroizolační fólie TPO
3. Desky nebo spádové desky EPS lepené k parozábraně
4. Parozábrana ze stávajícího asfaltovaného pásu, budou prožezány bubliny a dle potřeby vyspraven
5. Stávající penetrační nátěr
6. Nosné konstrukce stropu / stěny
7. Prostup
8. Stahovací pásek fólie Protan D
9. Polyuretanový tmel
10. Horkovzdušný svar
