<p>AZ optimal Inženýring a Investing</p></div>	vypracoval	Ing. J. Mrkvíčka, Ing. V. Hromek		zak. č.	
	ověřil	Ing. J. Mrkvíčka		stupeň	DPS
	stavebník	Pardubický kraj		datum	09.2014
			formát	4A4	
súvada	REKONSTRUKCE FAŠÁDY SPORTOVNÍ HALY Sportovní gymnázium Pardubice, Dašická 268, Pardubice - Bílé Předměstí, k.ú. Pardubice, p.č. st. 10109				
	měřítko		1:100		
obsah	č. výkresu 3.

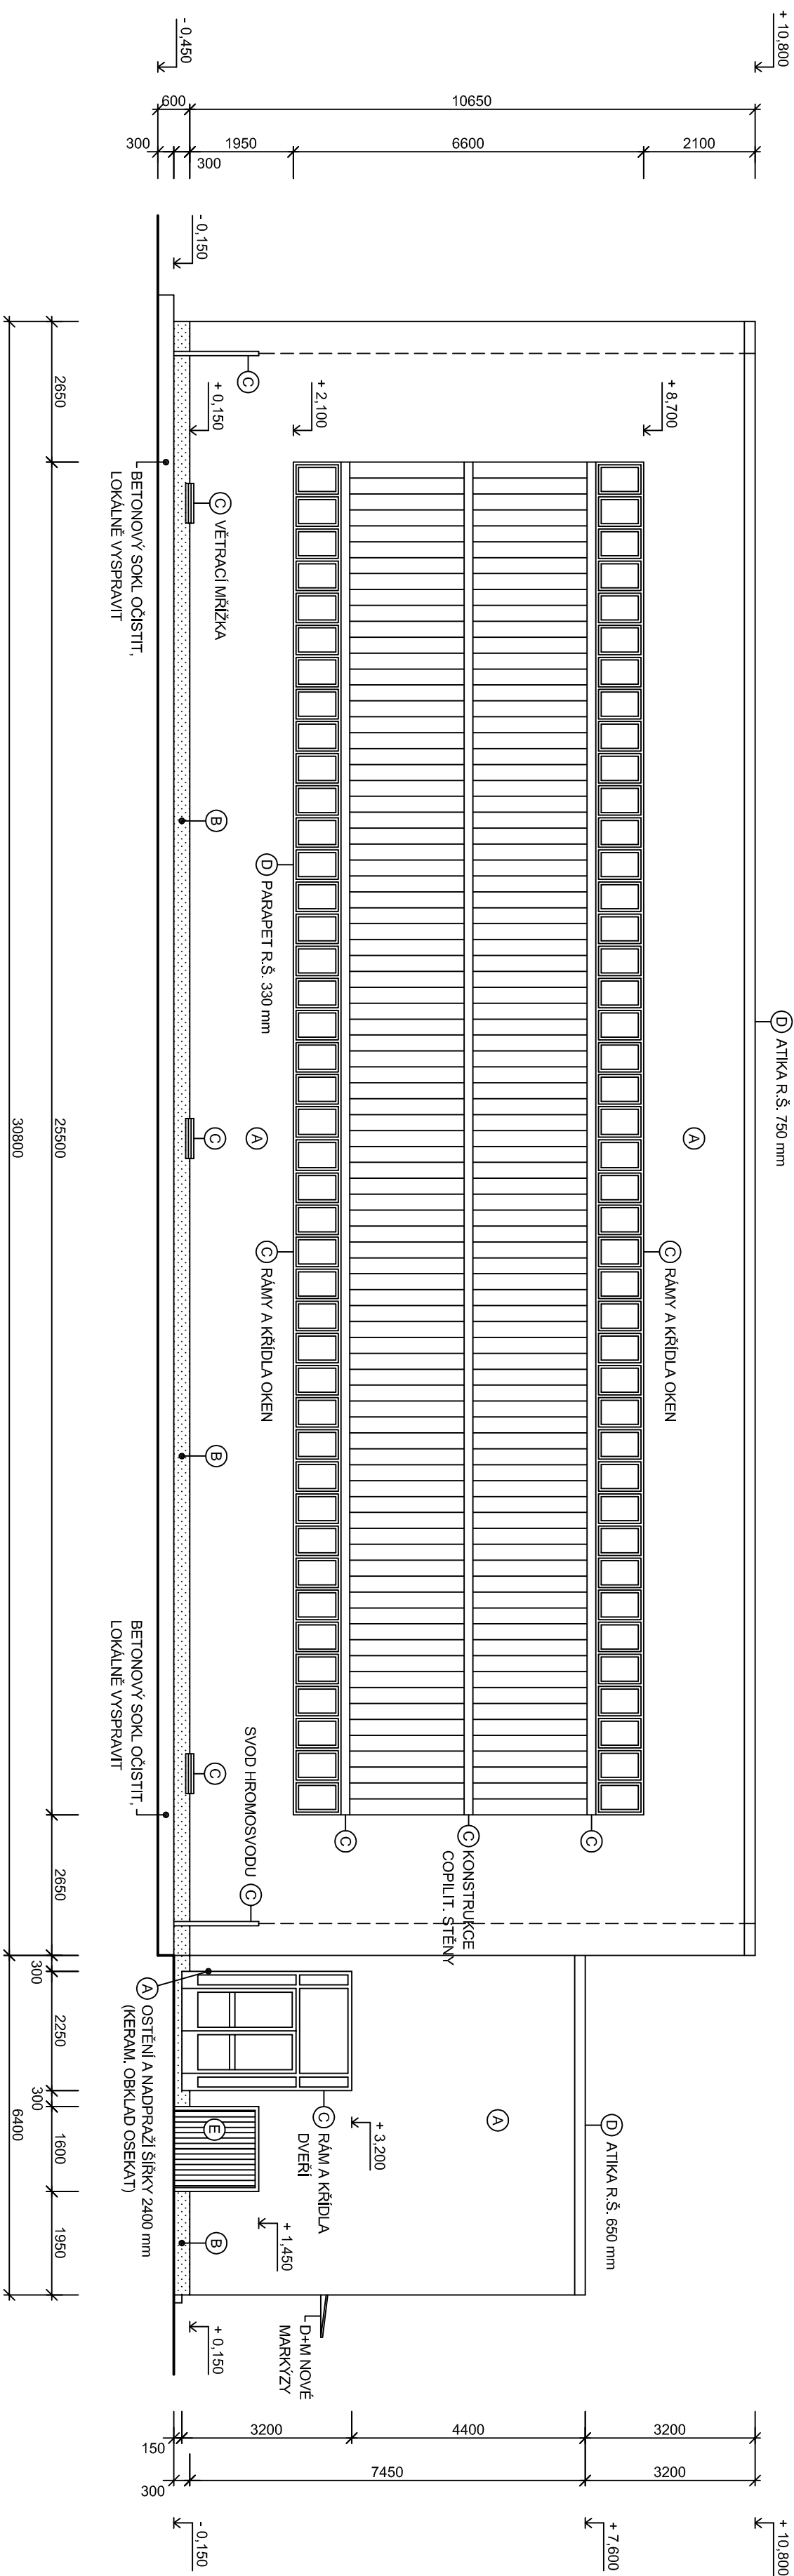
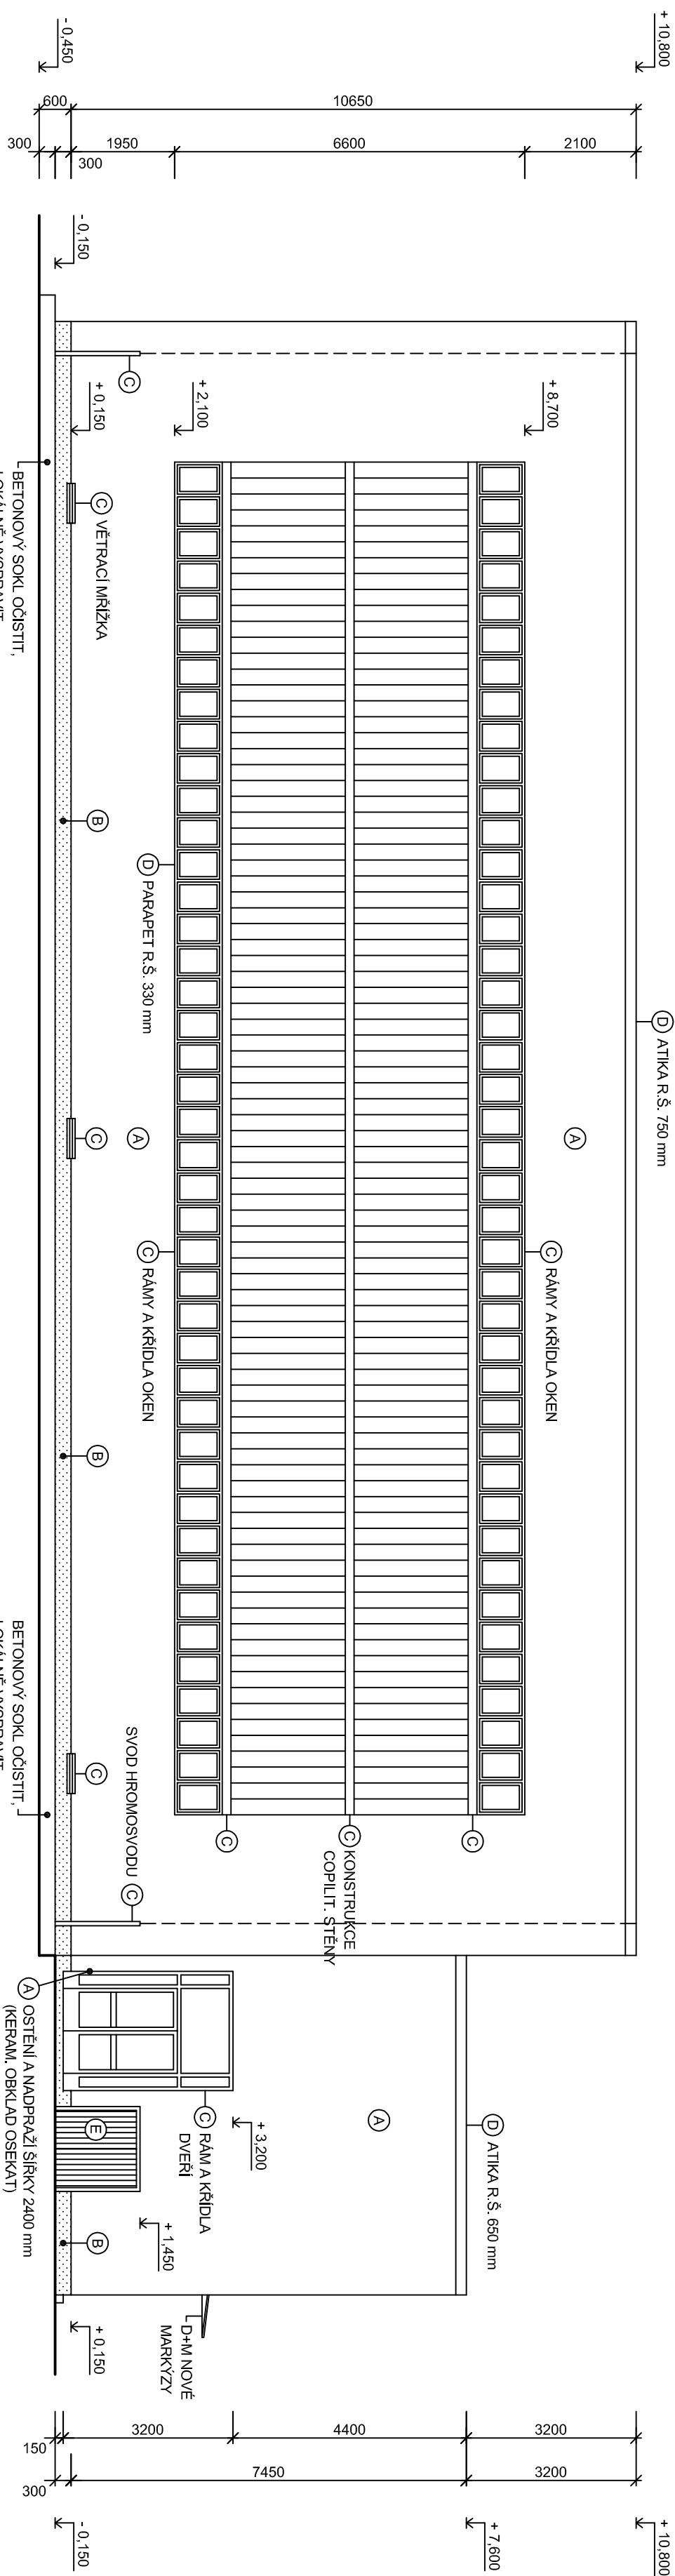
- ① ÚPRAVA PLOCHÝ FASÁDY
 - STAVAJÍCÍ BRIZOLITOVOU OMÍTKOU OMÝT TLAKOVOU VODOU, PORUŠENOU OMÍTKOU OTLOUCT Z 20% CELKOVÉ PLOCHY FASÁDY A NAŠLEDNĚ DOPLNIT NOVOU VC OMÍTKOU. TRHLINNY FASÁDY VYŠKRABAT, OČISTIT A VYPLNIT VC OMÍTKOU. POTÉ TRHLINNY PŘEKRYT PÁSEM SKLENĚNÉ SÍŤOVINY VTLAČENÉ DO LEPIČI STĚRKOVÉ HMOTY. CELKOVÁ DĚLKA TRHLIN NA VÝCHODNÍ FASÁDĚ JE 30 m².

- PENETRACNÍ NÁTĚR
 - LEPIČI A STĚRKOVÁ HMOTA S CELOPLOŠNOU VÝZTUŽNOU SKLENĚNOU SÍŤOVINOU
 - UNIVERSÁLNÍ PROBARVENÝ PENETRACNÍ NÁTĚR
 - DEKORATIVNÍ TENKOVROSTVÁ PROBARVENÁ OMÍTKA NA SILIKONOVÉ BÁZI S VELIKOSTÍ ZRNA DO 1,5 mm

- ② ÚPRAVA SOKLU
 - STAVAJÍCÍ KERAMICKÝ FASÁDNÍ OBKLAD OTLOUCT VČ. PODKLADNÍ LEPIČÍ HMOTY
 - VYROVNÁNÍ PODKLADU VC OMÍTKOU
 - PENETRACNÍ NÁTĚR
 - LEPIČI A STĚRKOVÁ HMOTA S CELOPLOŠNOU VÝZTUŽNOU SKLENĚNOU SÍŤOVINOU

- UNIVERSÁLNÍ PROBARVENÝ PENETRACNÍ NÁTĚR URČENÝ POD MOZAIKOVÉ OMÍTKY
 - VODODUPIDIVÁ, MECHANICKY ODOLNÁ, PROBARVENÁ MOZAIKOVÁ OMÍTKA
- ③ ÚPRAVA ZÁMEČNICKÝCH PRVKŮ

- OCELOVOU KONSTRUKCI LOKÁLNĚ ZBAVIT PORUŠENÉHO STÁVAJÍCÍHO NÁTĚRU A RZÍ, POUVRCH OČISTIT A ODMASTIT
 - PROTIKOROZNÍ NÁTĚR (1x ZÁKLADNÍ A 2x KRYCÍ)
- ④ ÚPRAVA KLEMPÍŘSKÝCH PRVKŮ

- OCELOVÝ PLECH LOKÁLNĚ ZBAVIT PORUŠENÉHO STÁVAJÍCÍHO NÁTĚRU A RZÍ, POUVRCH OČISTIT A ODMASTIT
 - PROTIKOROZNÍ NÁTĚR (1x ZÁKLADNÍ A 2x KRYCÍ)
- ⑤ ÚPRAVA TRUHLÁŘSKÝCH PRVKŮ

- DŘEVĚNOU KONSTRUKCI ZBAVIT STARÝCH NÁTĚRŮ, POUVRCH OČISTIT A ODMASTIT
 - OCHRANNÝ NÁTĚR (1x ZÁKLADNÍ A 2x KRYCÍ)
