AKCE
GYMNÁZIUM LANŠKROUN
REKONSTRUKCE STŘECHY

VÝKRES
TECHNICKÁ ZPRÁVA

PROF.	VÝK.Č.
D.1.1.	1

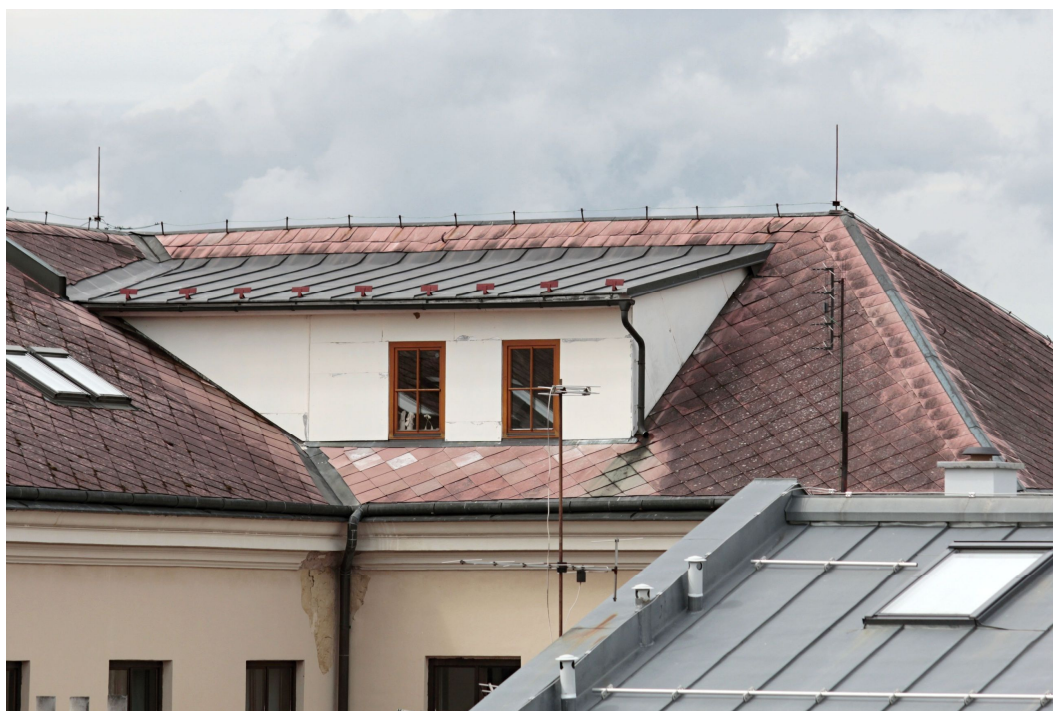
2. Pohled na novodobý vikýř na JV straně střechy SZ křídla.

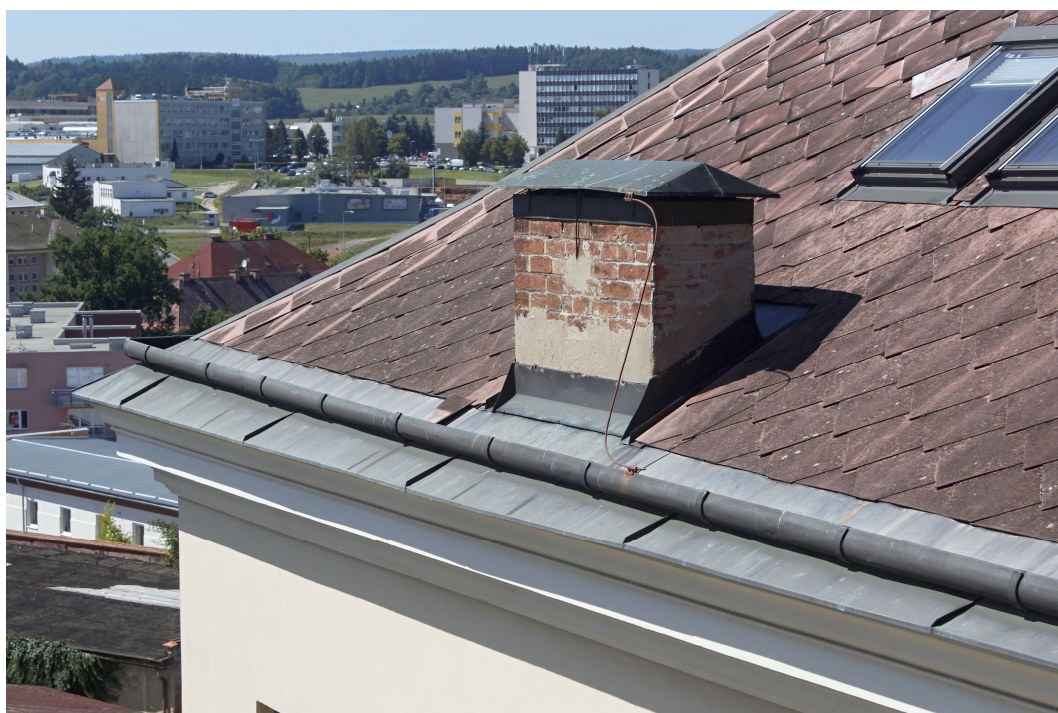
10. Detailní pohled na zaslepený komín a ukončení oplechování okapu s nástřešním žlabem u JV střechy SZ křídla budovy.

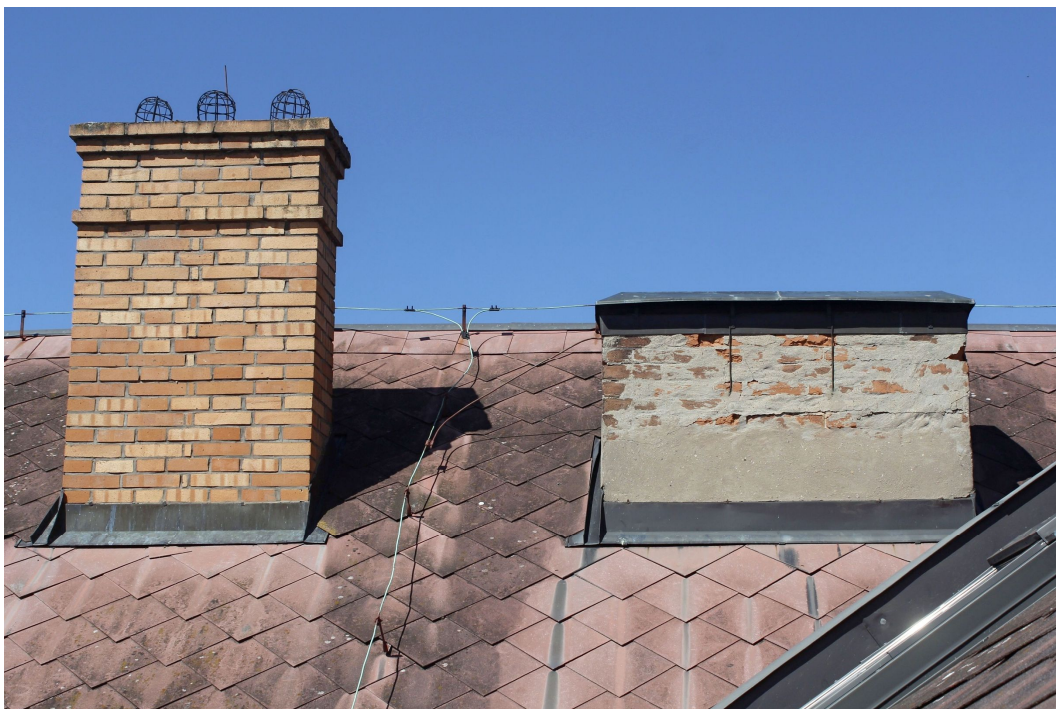
12. Detailní pohled na komínové hlavice na JV střeše SZ křídla budovy.

- Stávající zaslepené komínové hlavice z omítaného zdiva nad střechou SZ křídla zachovat a provést následující úpravy:
 - Vnější líc komínové hlavice zbavit zbytků silně poškozených a zčásti zcela opadavých omítek. U komínové hlavice uprostřed SZ křídla vybourat 3 ks rozpadlých cihel a nahradit je novými plnými pálenými cihlami se shodným formátem, kladenými do vápenocementové zdící malty.

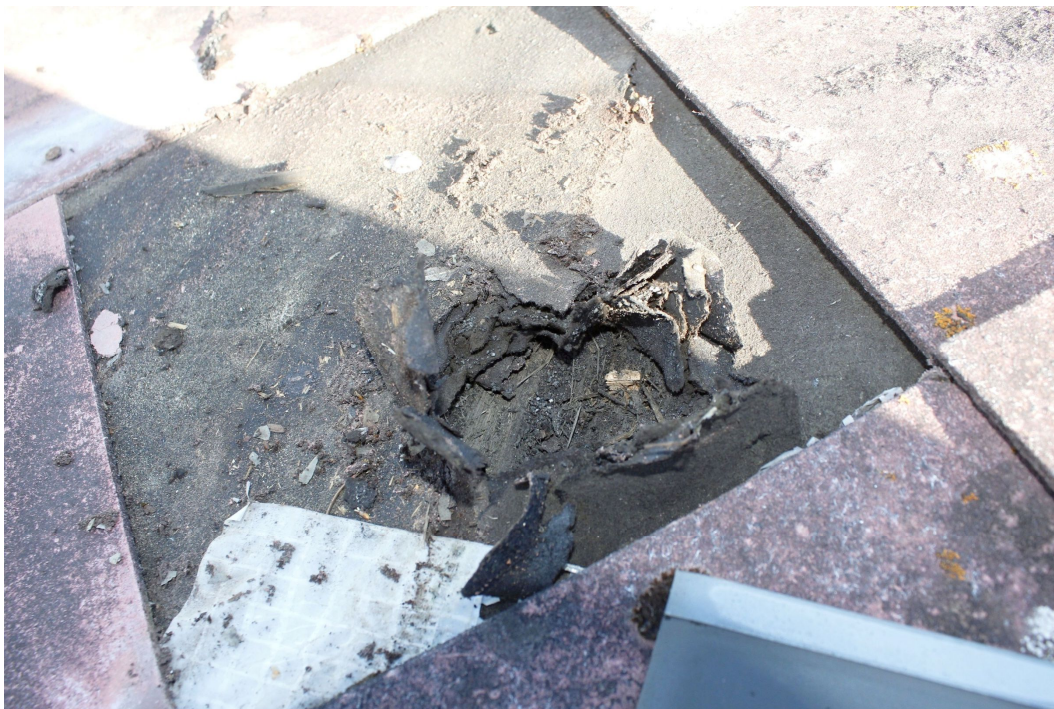
13. Detailní pohled do sondy ve střešní krytině – pod uvolněnou šablonou se nachází souvrství minimálně dvou podkladních asfaltových lepenek.

- Střecha byla naposledy opravena asi před 30 lety. Životnost střešní krytiny je z větší části vyčerpána, do půdního prostoru však významněji nezateká. Stávající střešní krytina je provedena z azbestocementových šablon, které mohou do ovzduší uvolňovat karcinogenní azbestová vlákna. V rámci uvažované opravy je navrženo navrácení původního typu střešní krytiny z břidlicových kamenů. Pro tuto krytinu je podle platných technologických pravidel nutné podkladní bednění min. tloušťky 30 mm nebo jiná statická úprava. Tento požadavek u stávajícího (původního) bednění není splněn. Na půdě byly nalezeny pravděpodobně původní břidlicové kameny formátu 400x400 mm – po průzkumu trhu bylo od obnovení shodného formátu upuštěno, protože cena kamenů většího formátu než 300x300 mm dramaticky narůstá a náklady na opravu střechy by tak neúměrně narostly – uvedený menší formát byl schválen zástupci památkové péče.

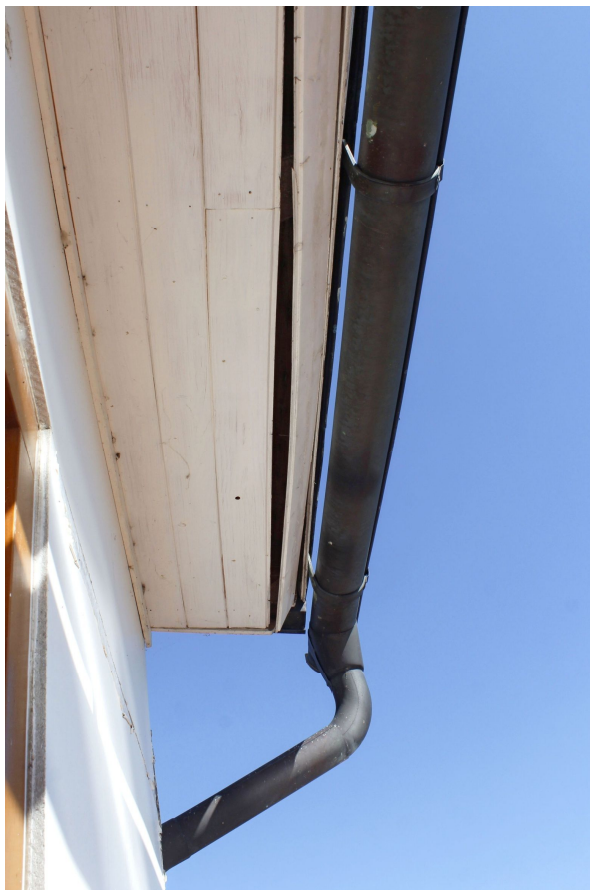
14. Detailní pohled na uvolněné podbití přesahu střechy u střešního vikýře, zachyceného na obr. 2.

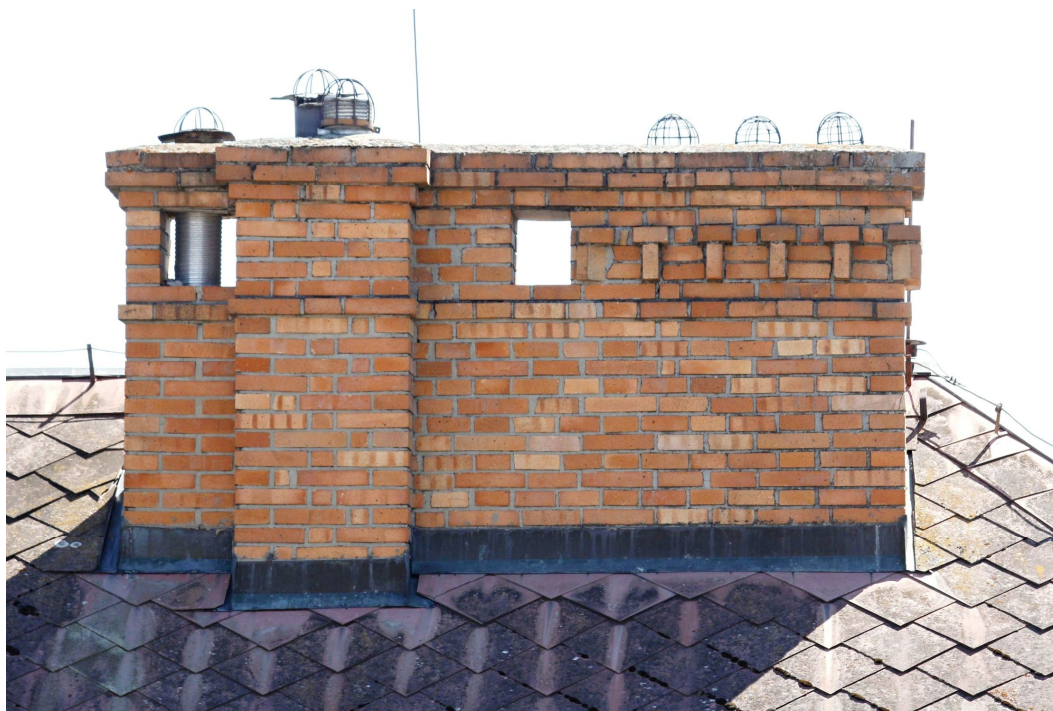
15. Detailní pohled na komínovou hlavici na jižní části hřebene JV křídla od severu.

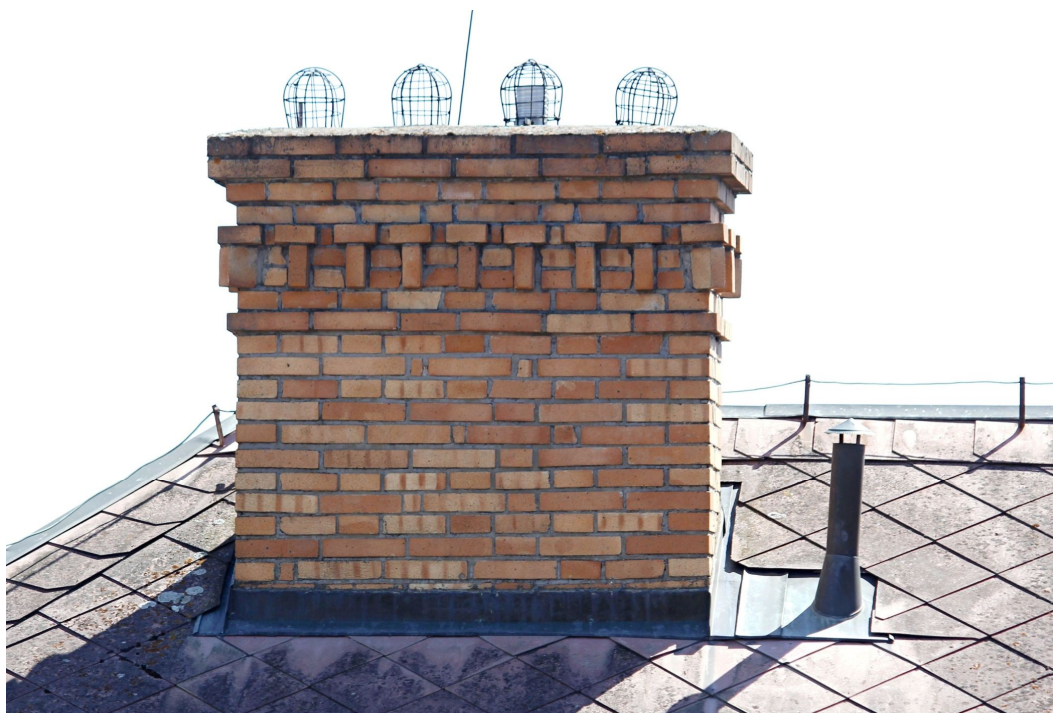
16. Detailní pohled na komínovou hlavici na severní části hřebene JV křídla od severu.

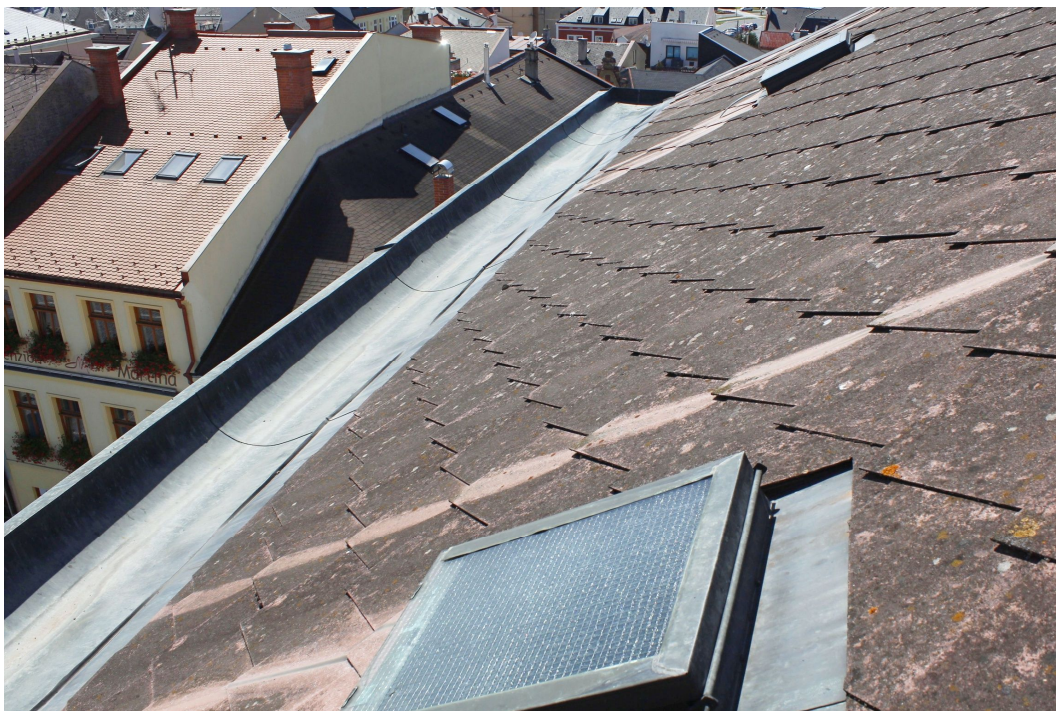
17. Detailní pohled na nástřešní žlab a střešní výlez na hlavním průčelí JV křídla.

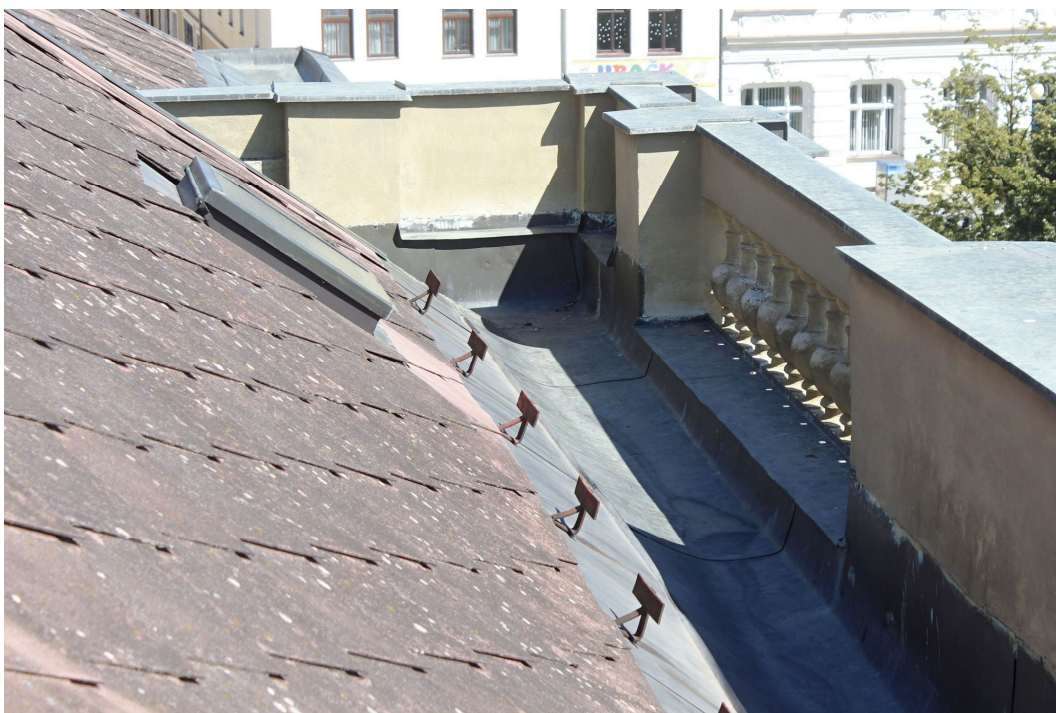
18. Detailní pohled na zaatikový žlab a vnitřní oplechování balustrádového zábradlí na hlavním průčelí JV křídla.

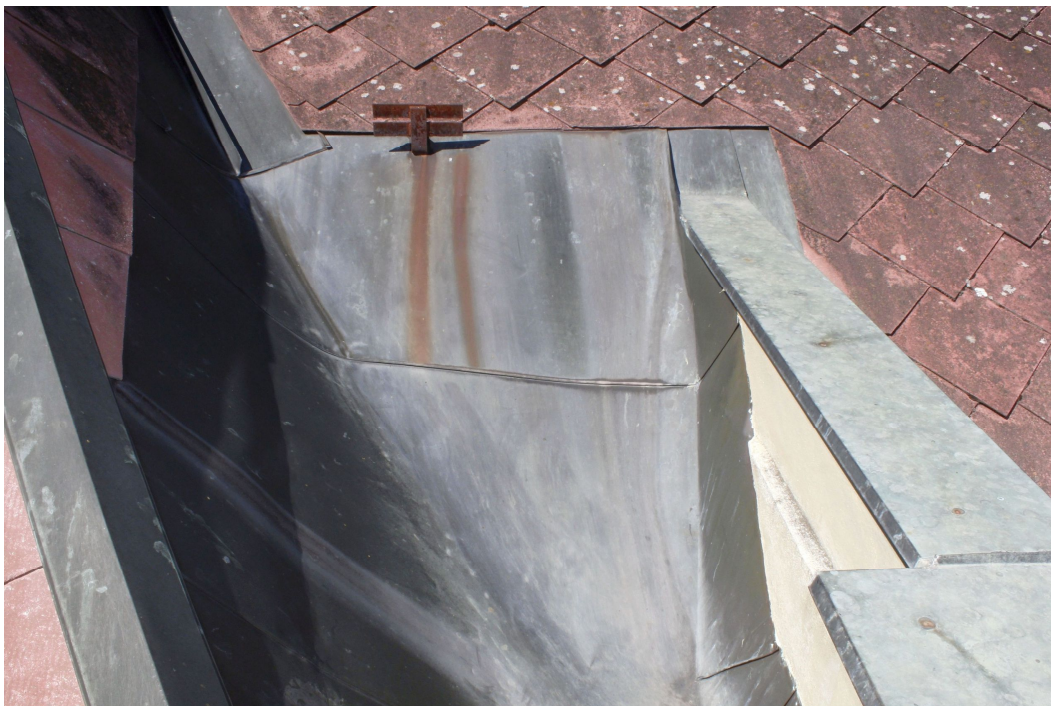
19. Pohled na ukončení zaatíkového žlabu za bokem balustrádového zábradlí na hlavním průčelí JV křídla.

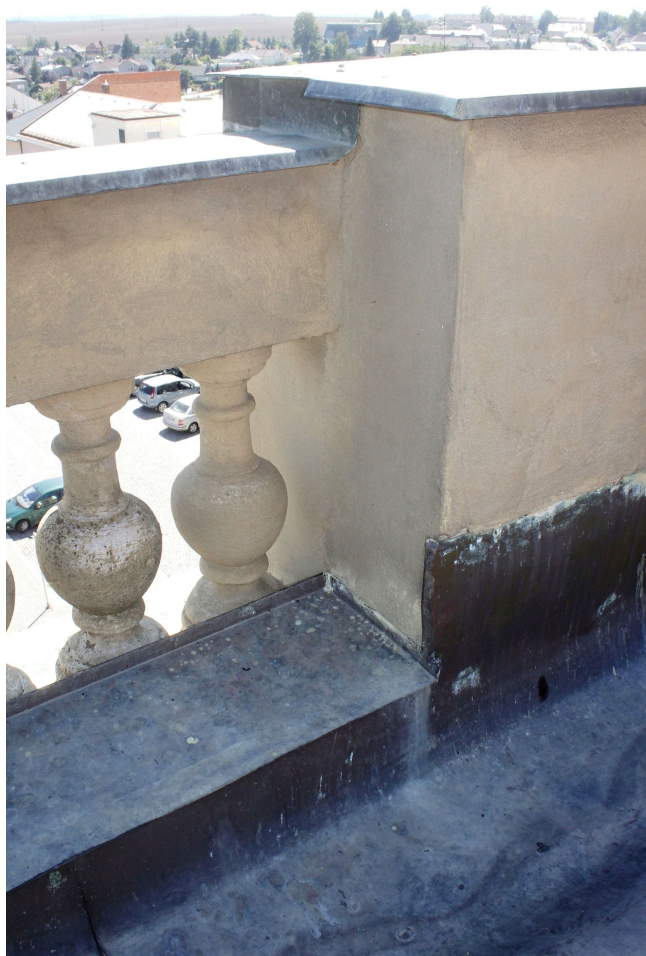
20. Detailní pohled na zaatíkový žlab a vnitřní oplechování balustrádového zábradlí na hlavním průčelí JV křídla.

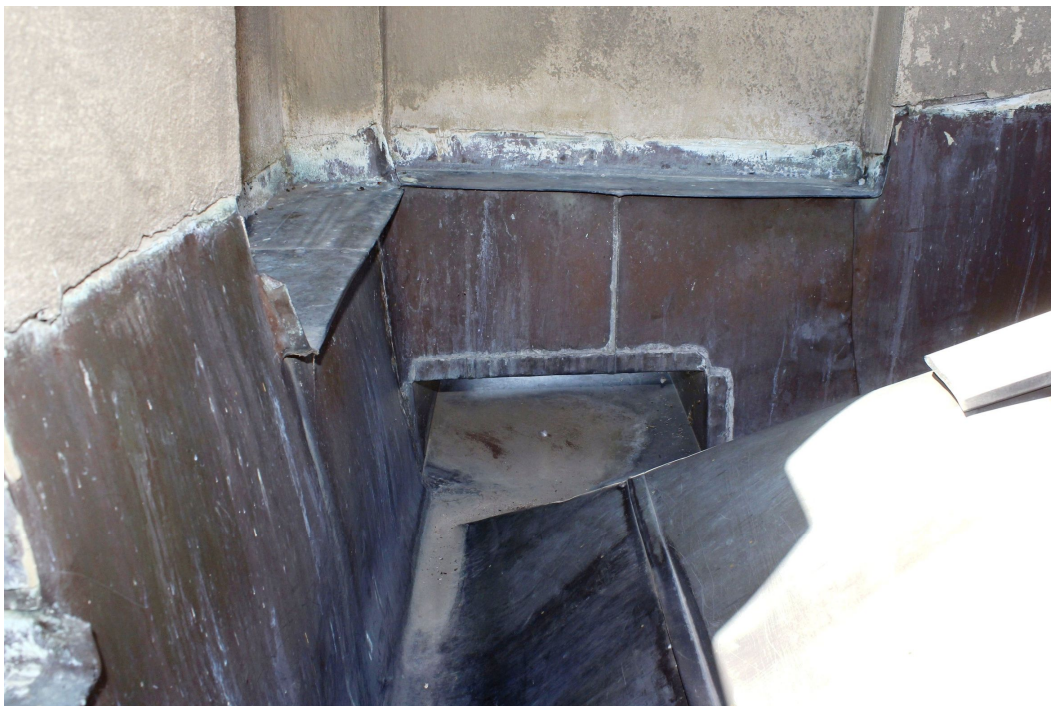
21. Detailní pohled na prostup zaatíkového žlabu bokem balustrádového zábradlí na hlavním průčelí JV křídla.

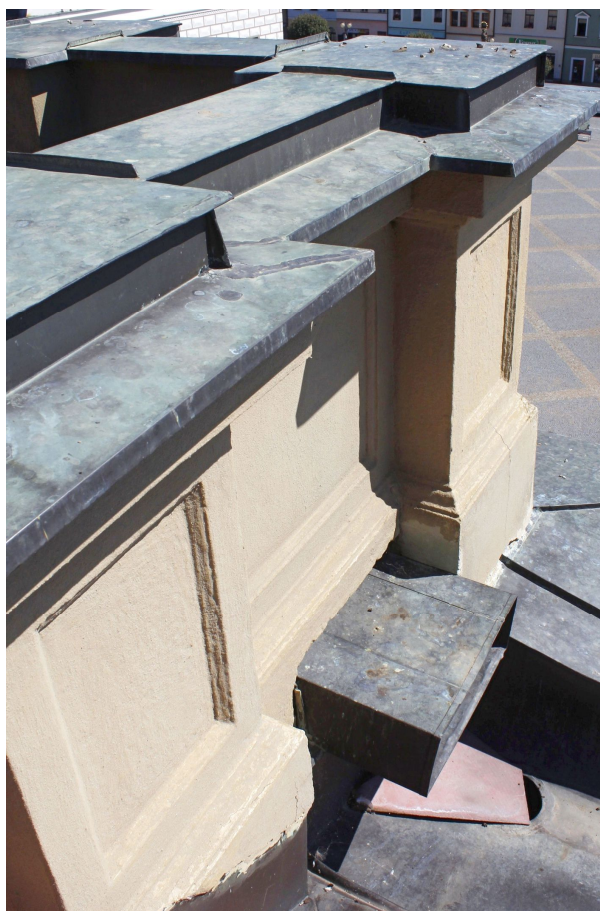
22. Detailní pohled na prostup zaatíkového žlabu bokem balustrádového zábradlí na hlavním průčelí JV křídla z vnější strany zakončený plechovým chrličem.

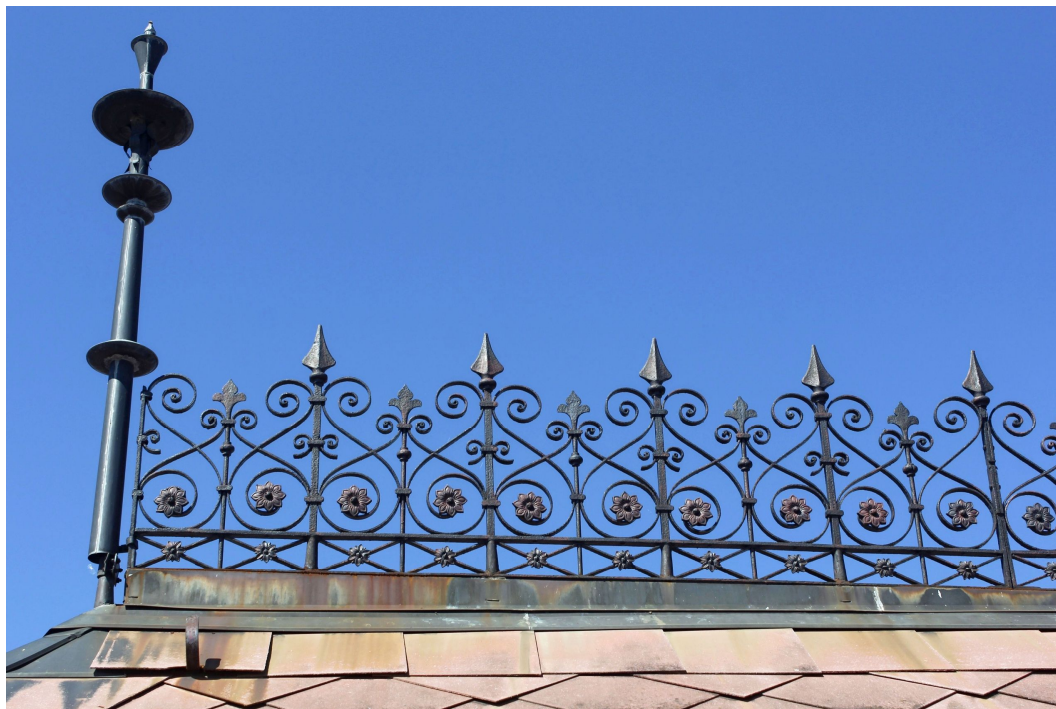
23. Detailní pohled na část kovaného ozdobného zábradlí na hřebeni JV křídla.

- Nové zámečnické výrobky se nenavrhují.
- Stávající kované ozdobné zábradlí na hřebeni demontovat včetně kotvení, provést kovářskou repasi prvku, hrubým mechanickým přebroušením odstranit korozi, prach a ostatní nečistoty, na povrch aplikovat chemický bezoplachový odrezovač se stabilizačním pasivačním účinkem, provést žárové zinkování, nanést 1x základní reaktivní barvu na zinek a 2x krycí syntetický nátěr v odstínu matném grafitovém a prvek zpětně osadit v původní poloze do nových prvků krovu s využitím původního zámečnický repasovaného kotvení. Poznámka: Jako povrchovou úpravu lze alternativně na zkorodovaný líc použít speciální transformátor rzi z polymerní emulze, který transformuje rez na pevný, korozi-vzdorný polymerní povlak s černým leskem v jednom technologickém kroku bez potřeby pískování, základních nátěrů, broušení a dalších příprav povrchu.

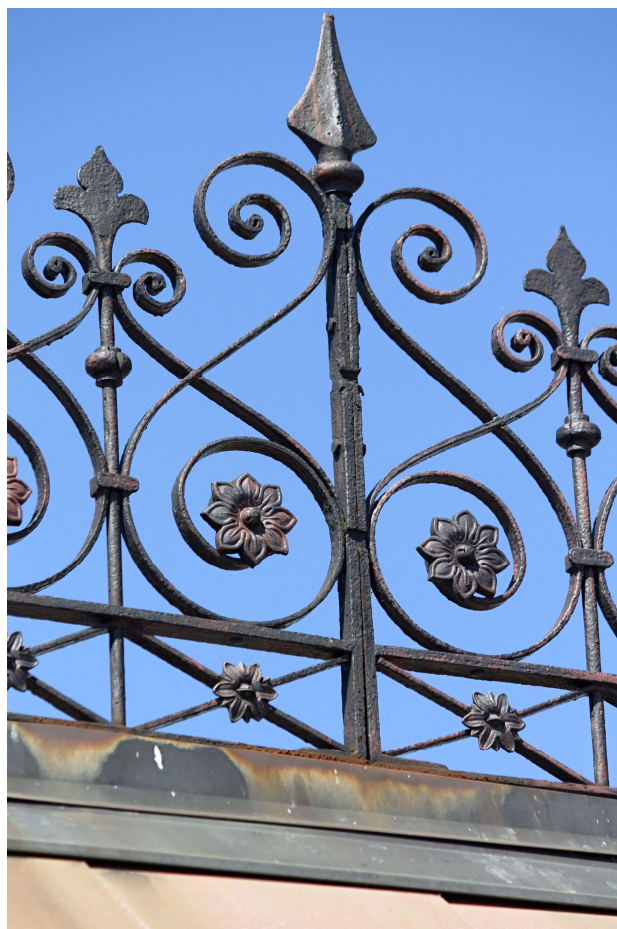
24. Detailní pohled na kované ozdobné zábradlí na hřebeni JV křídla budovy.

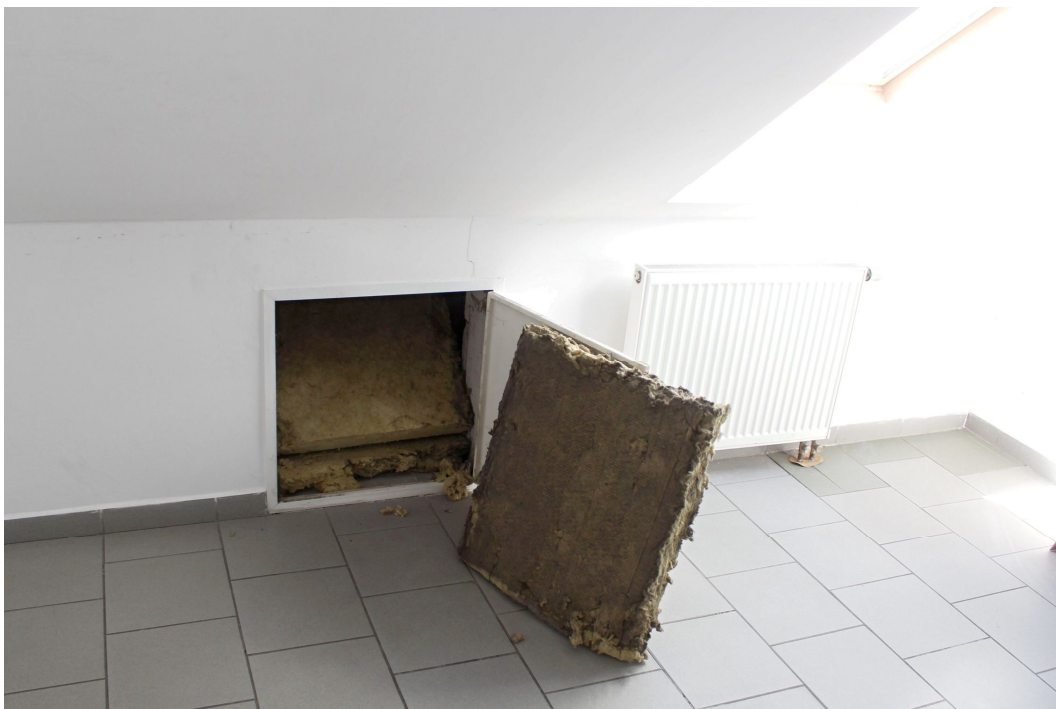
25. Pohled na vstupní otvor do trojúhelníkové části nad okapem u vestavěného podkroví středního křídla s výplní zateplenou minerální vatou.

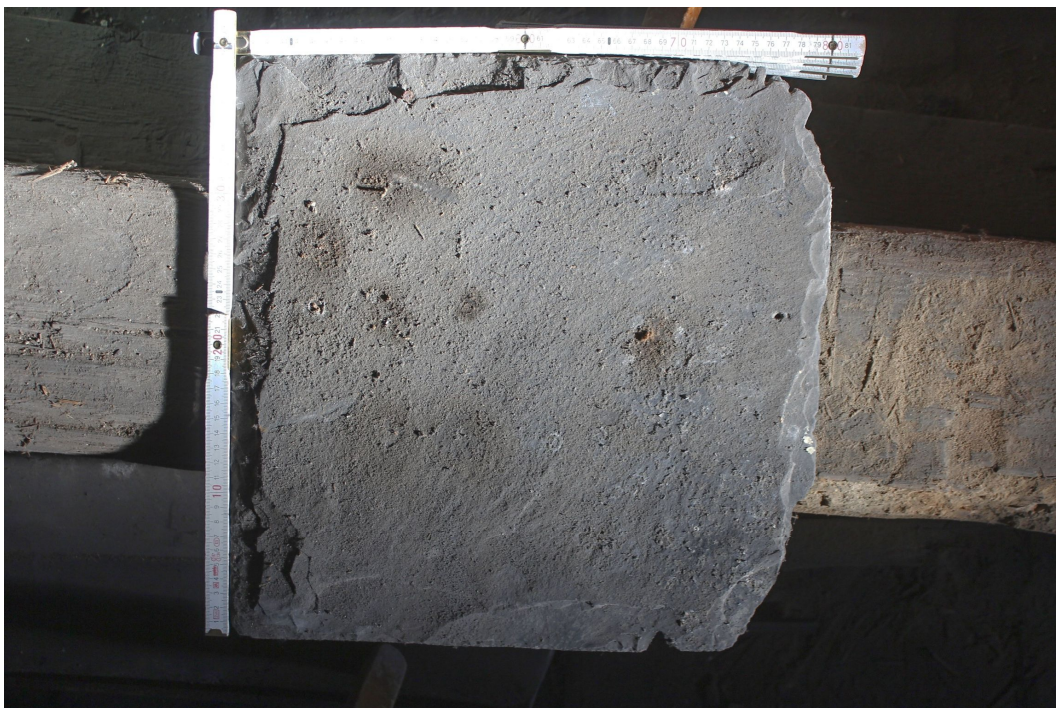
26. Detailní pohled na původní střešní krytinu nalezenou na půdě JV křídla – šablona ze štípané břidlice formátu 400x400 mm.

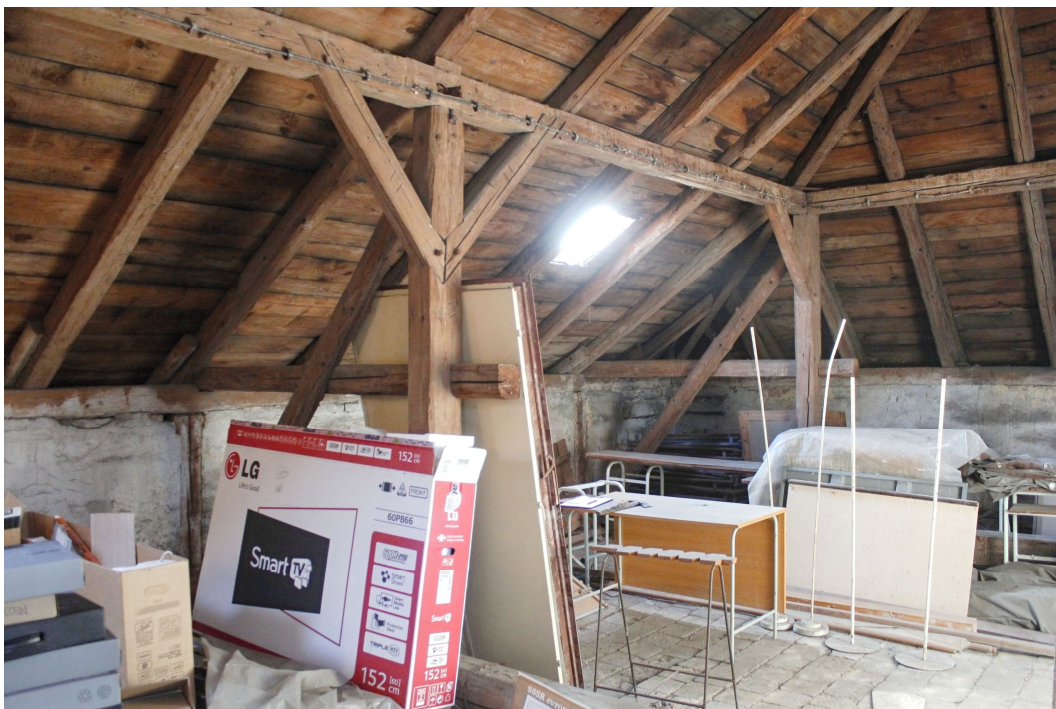
28. Pohled na část konstrukce krovy na půdě JV křídla budovy.

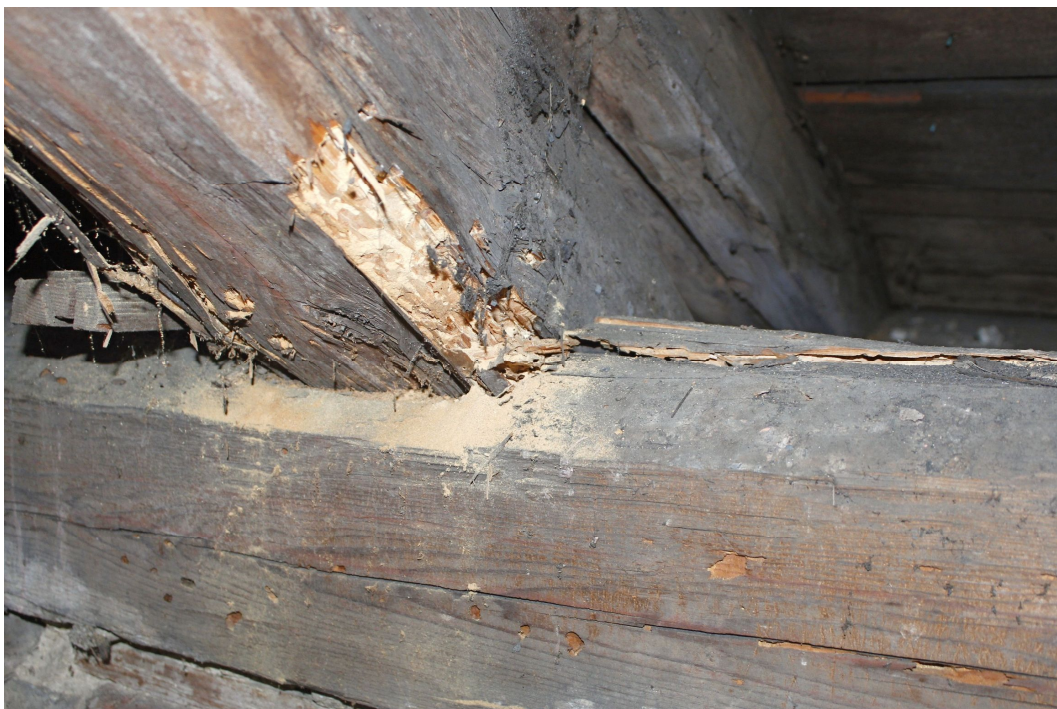
29. Detailní pohled na styk krokve s pozednicí a dřevo aktivně napadené tesaříkem (10/2015).

- Ponechané konstrukční dřevěné prvky krovu:
 - Očistit od zbytků kůry, lýka a všech nečistot a prachu.
 - Otesat poškozené povrchové vrstvy dřeva u hmyzem silněji napadených trámů. Rozsah otesání podle možností minimalizovat. Ačkoliv tato úprava není památkáři kladně hodnocena, je nutná k zajištění účinnosti chemické ochrany dřeva, zde především likvidačního účinku biocidu proti hmyzu.

- Očištěný a suchý povrch dřeva chemicky ošetřit biocidem do třídy ohrožení 2 podle ČSN-EN 335-2.
 - Během provádění postřiku dbát na to, aby konzervant neprotekl do stropní omítky a nezpůsobil skvrny na malbě podhledu. Na podhled musí být dočasně instalována kvalitní nepoškozená agrofolie.

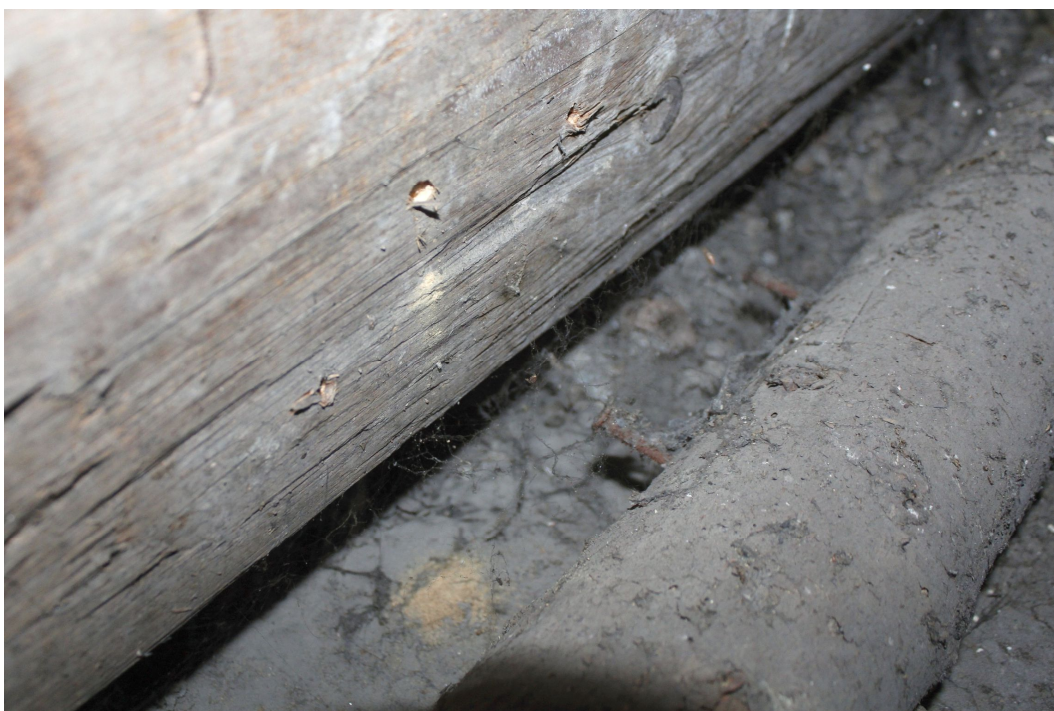
30. Detailní pohled na vazný trám s čerstvými výletovými otvory tesaříka (10/2015).

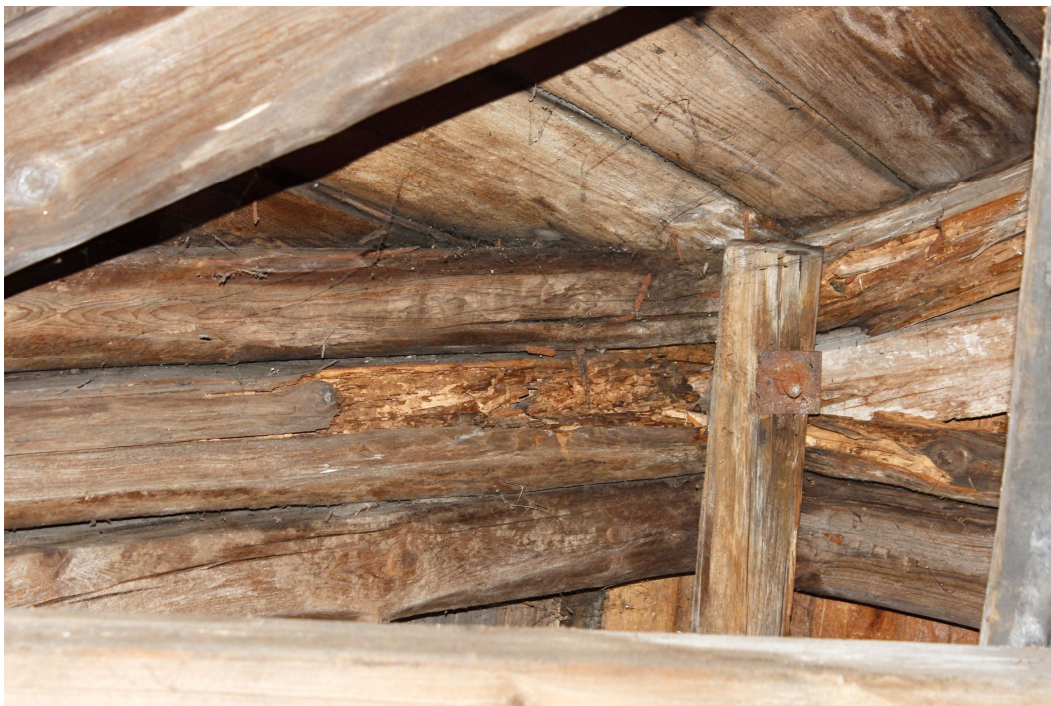
31. Vertikální pohled na půdě JV křídla na styk dřevěných prvků krovu silně napadených dřevokaznou houbou, vpravo ve vaznici je zřejmá matka a ocelová kotva ozdobného zábradlí na hřebeni střechy.

- Korunu zdiva v oblasti výskytu dřevomorky v blízkosti kontaktu se dřevem (pozednice, konce krokví, zhlaví vazných trámů) včetně plochy asi 0,7 m od hranice ohniska odspárovat do hloubky min. 30 mm, stlačeným vzduchem očistit od prachu a ostatních nečistot, chemicky ošetřit biocidem a nově přespárovat fungistatickou spárovací maltou (vápenná malta s doplněním fungicidního prostředku).

- Poškozené trámy v rozsahu uvedeném na výkrese Krov a výsledku doplňkového průzkumu vyměnit za nové z měkkého dřeva třídy S10 C24, preventivně chemicky ošetřené biocidem do třídy ohrožení 2 podle ČSN-EN 335-2.

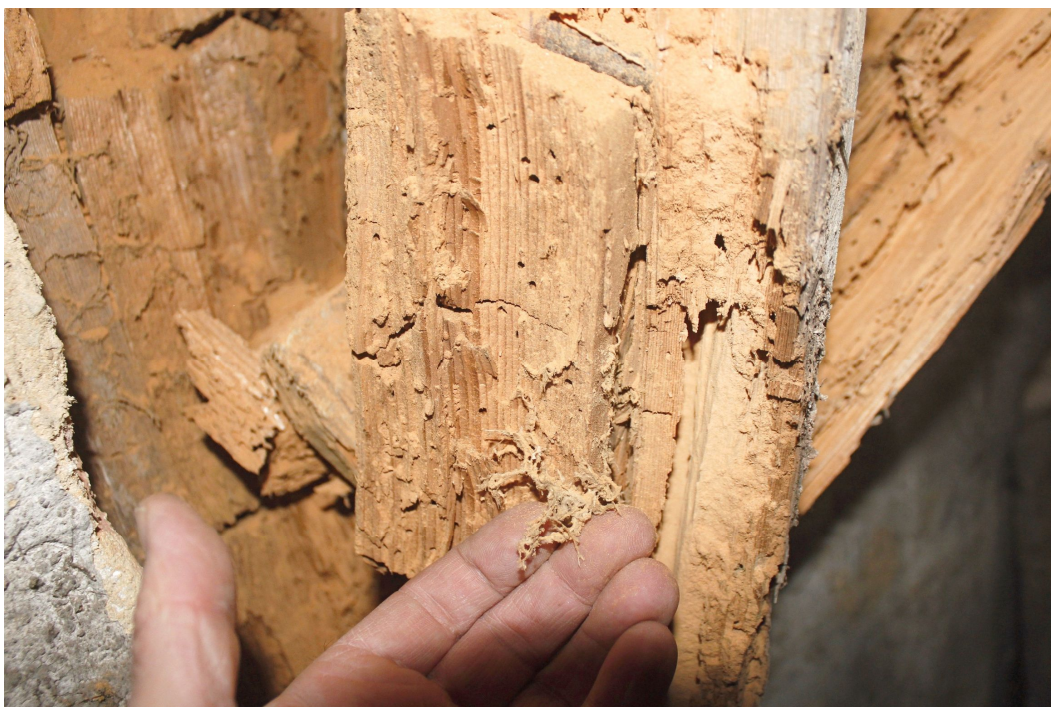
32. Detailní pohled na sloupek v nadezdívce krovu s částí mycelia dřevomorky.

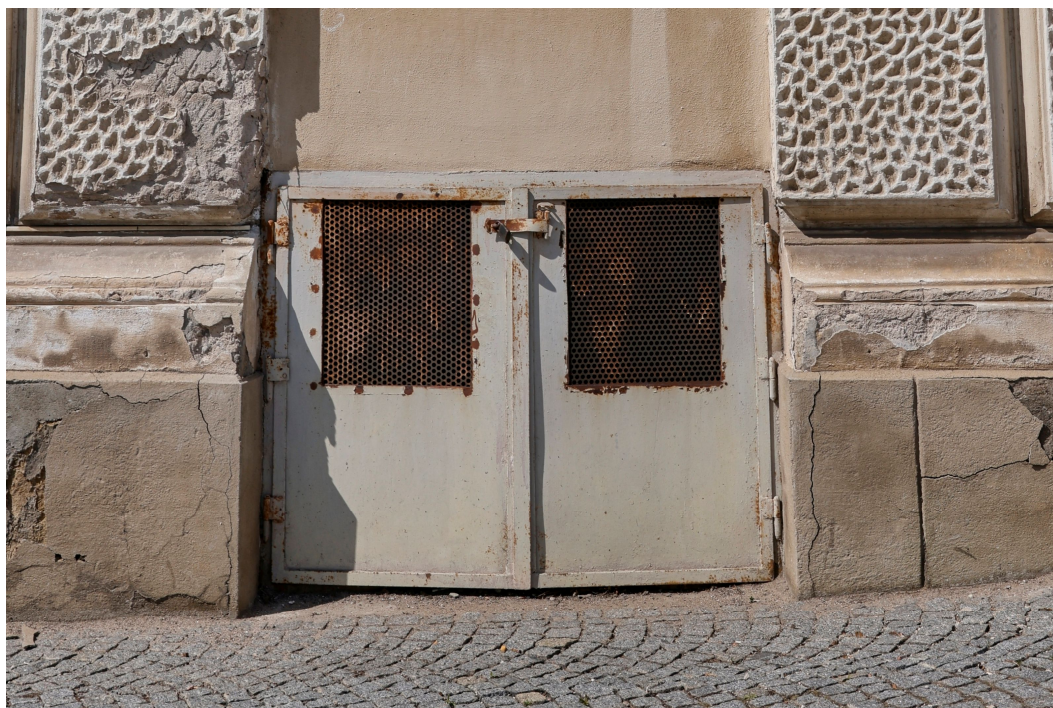
41. Detail dvířek s větrací mřížkou do sklepa v soklu v západní části JV průčelí JV křídla budovy.

- Stávající kovové prvky na JV průčelí JV křídla (dvířka elektrické rozvodné skříně vedle hlavního vstupu, větrací mříž v otvoru do sklepa nad soklem, výtahová dvířka do sklepa s větrací mřížkou, 3x mříž u sklepních otvorů v soklu a 6x větrací mřížka u kruhových okének do půdy pod okapem střechy) zachovat a konzervovat – hrubým mechanickým přebroušením odstranit korozi, prach a ostatní nečistoty, na povrch aplikovat chemický bezoplachový odrezo-

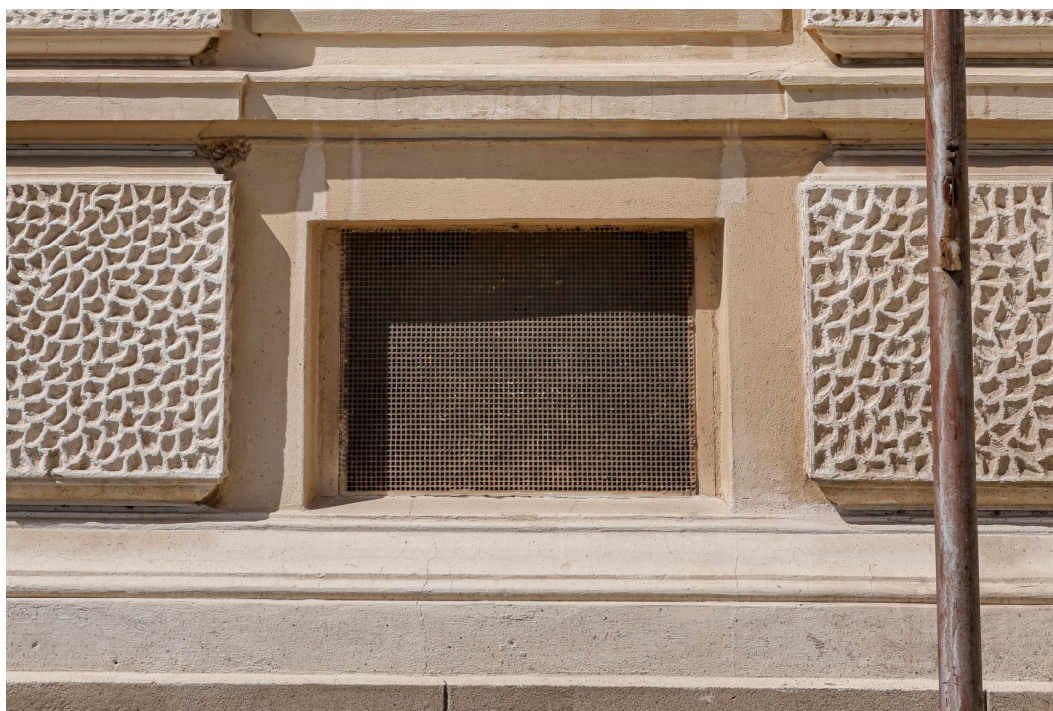
42. Detail větrací mřížky do sklepa v soklu v západní části JV průčelí JV křídla budovy.
