ZODP.PROJEKTANT	VYPRACOVAL	KRESLIL	  BETA PROJEKT s.r.o. Pavlova 43 568 02 SVITAVY tel.: +420461540810-2 betaprojekt@cmail.cz	
Ing. PAVLÍK Zdeněk	Ing. PAVLÍK Zdeněk	Ing. PAVLÍK Zdeněk		
KRAJ PARDUBICKÝ		MÍSTO SVITAVY		
INVESTOR PARDUBICKÁ KRAJSKÁ NEMOCNICE A.S. KYJEVSKÁ 4 PARDUBICE			CÍSLO ZAKAZKY	52/2014/PD
AKCE			ARCH. CÍSLO	
<b>NPK, a. s., Svitavská nemocnice</b> <b>oprava havarijního stavu kanalizace</b>			STUP. DOKUM.	PRO PROVÁDĚNÍ STAVBY
			DATUM	DUBEN 2015
			FORMAT	
			MĚŘÍTKO	–
ČÁST D. DOKUMENTACE OBJEKTŮ A TECHNICKÝCH A TECHNOLOGICKÝCH ZARIZENÍ D.1 DOKUMENTACE STAVEBNÍHO OBJEKTU D.1.1 ARCHITEKTONICKO–STAVEBNÍ ŘEŠENÍ			ČÍSLO VÝKRESU	PARÉ
OBSAH			D1.1.b–02	
PODÉLNÝ PROFIL STOKA D–1

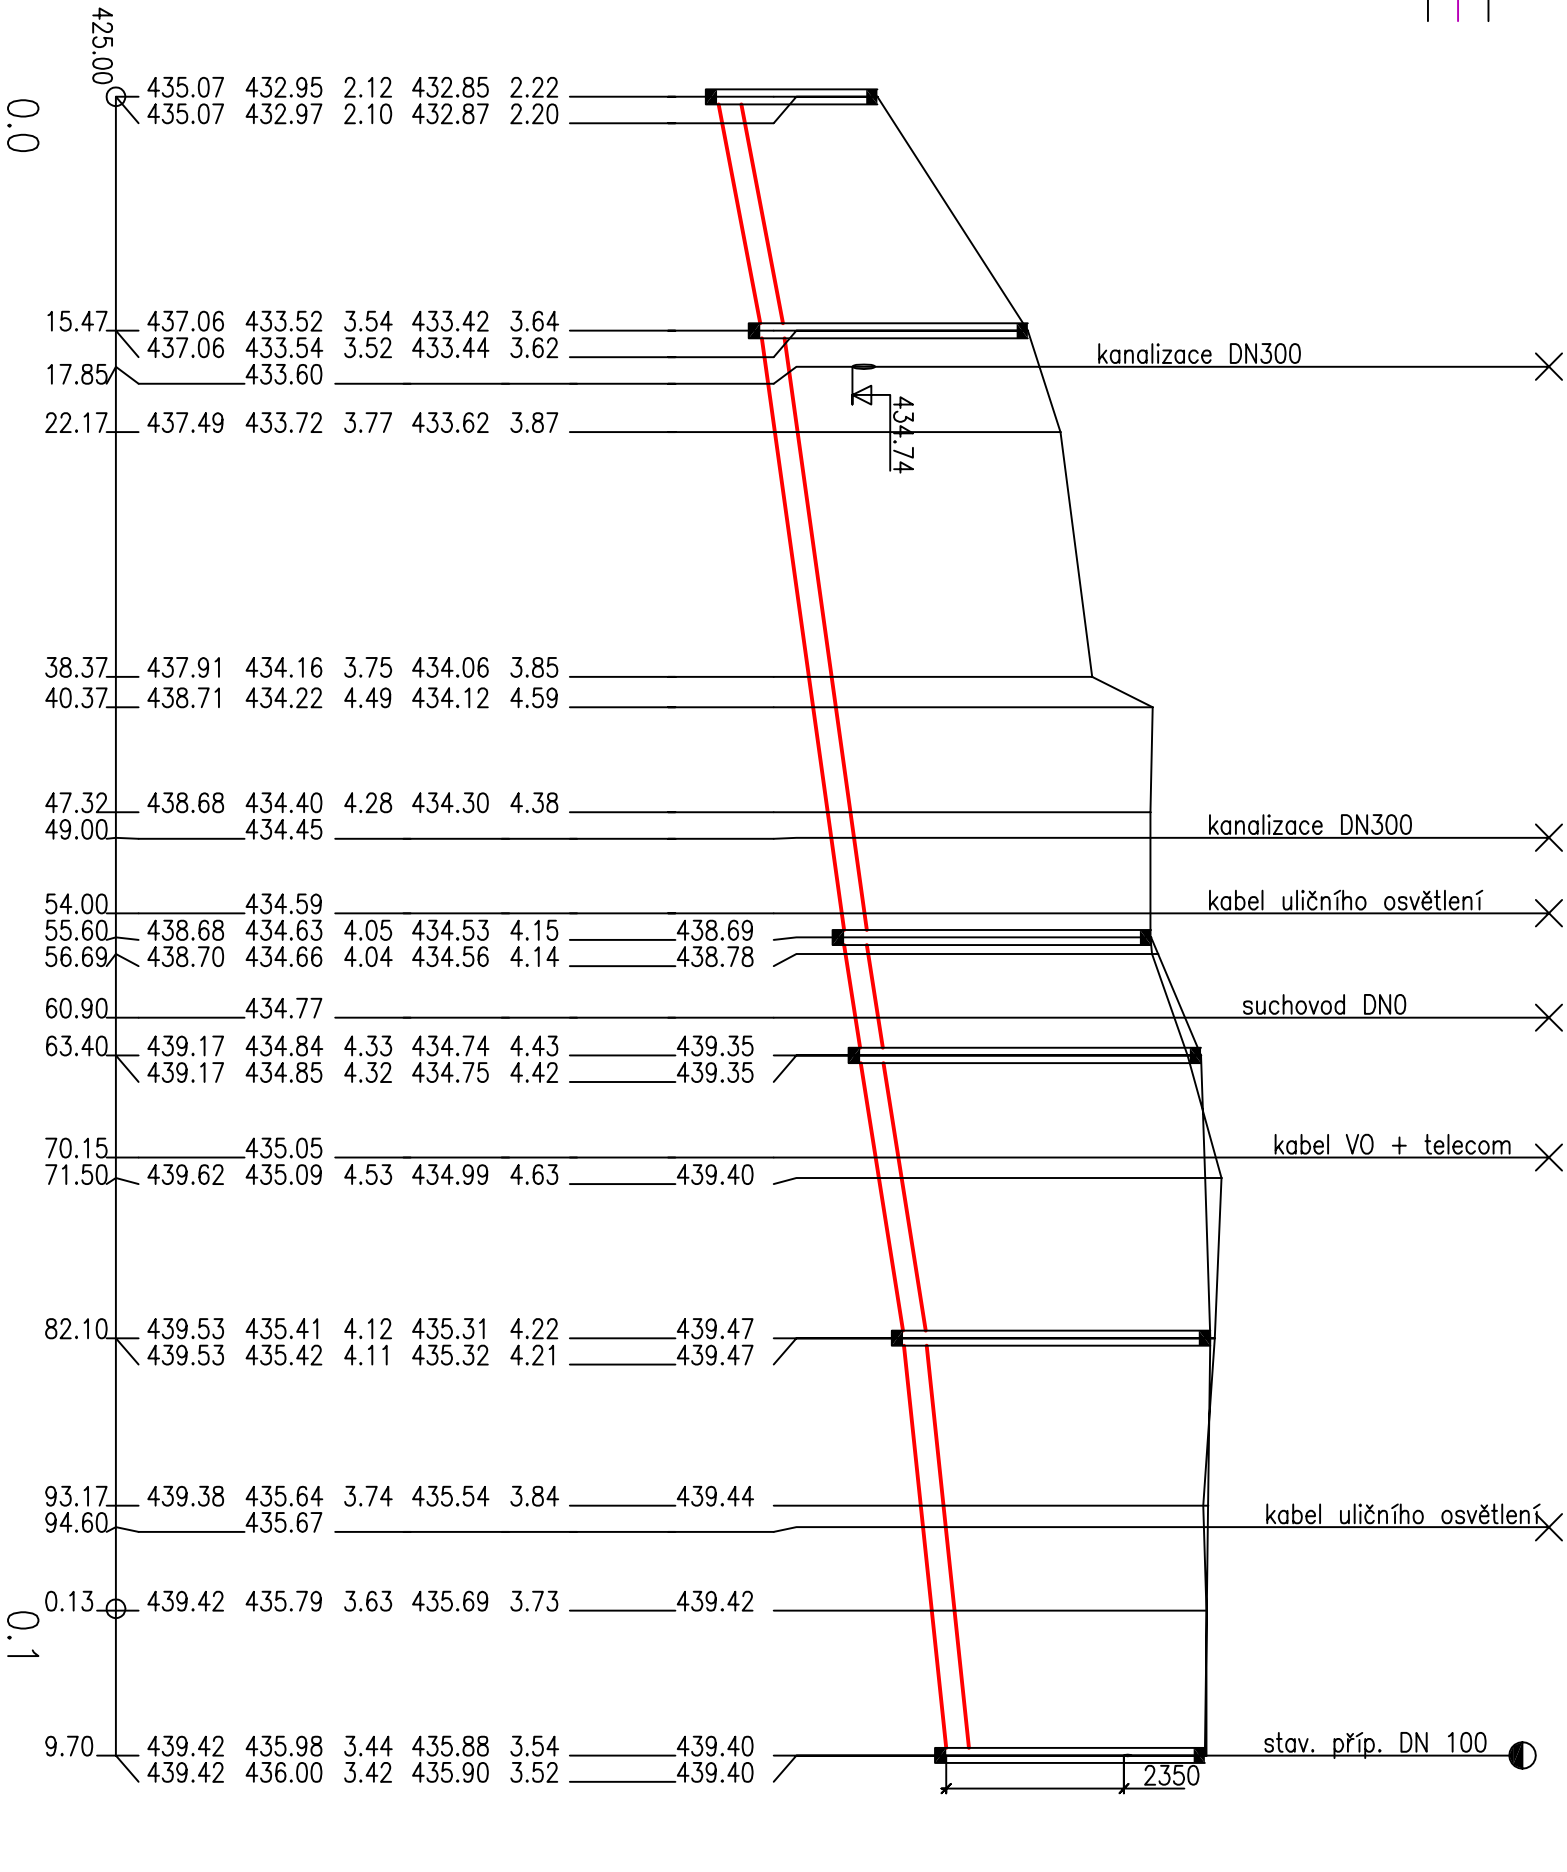
Svitavy – předměstí				
chodník	neplodná půda	zpevněná plocha	neplodná půda	
15.47	40.13	7.80	18.70	27.60
Σs	Σ1/207.0°	Σ2	Σ3/200.0°	Σ4/228.0°
				Σ5/182.0°

DN300-plast	SN	12-109.70		
35.6-15.47		27.1-47.93	29.9-18.70	20.3-27.60
písek				
249.9-3.54		217.7-3.08	229.0-3.24	187.6-2.65
372.0-0.00
