datum	11/2018
				stupeň	DUSP
	STAVBA :			měřítko	-
BENING s.r.o. 51206, Benešov u Semil 7 tel: 603 811 693 ondrej.svoboda@volny.cz	<b>Modernizace mostu ev.č. 357-009A Nové Hradky</b>			č.přílohy:	paré :
	Příloha: <b>INŽENÝRSKO-GEOLOGICKÝ PRŮZKUM</b>			<b>G.1</b>

## Inženýrskogeologický průzkum

**Inženýrskogeologický průzkum  
pro rekonstrukci mostu na silnici II/357 ev. č. 357-009A  
v katastrálním území Nové Hradky u Skutče  
(Pardubický kraj)**

## **Nové Hrady - most ev. č. 357-009A**

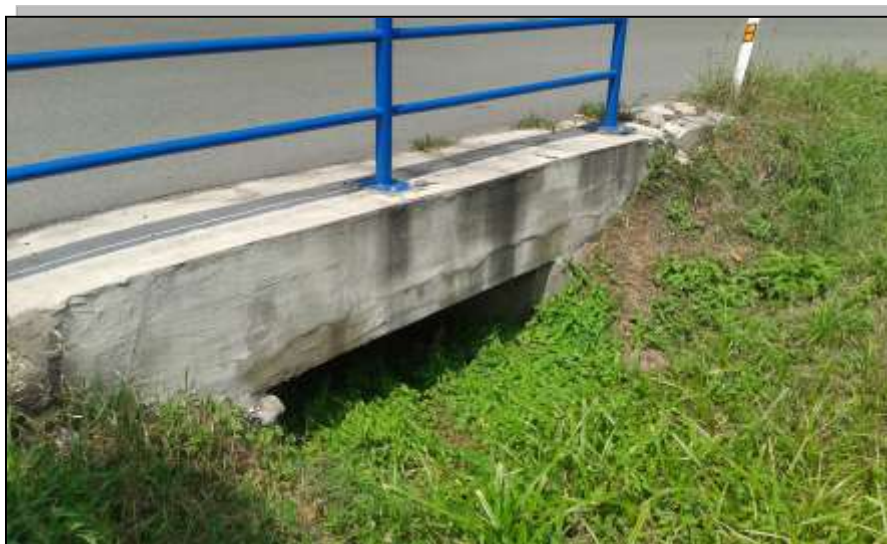
Zájmový most (foto 1) je situován u lesa, na s. okraji aluviální nivy Novohradky, mimo plošnou zástavbu. Je dlouhý okolo 6,00 m, široký asi 7,00 m a vysoký cca 1,70 m. Nadmořská výška terénu je zde převážně 363,50 až 365,20 m n. m., vozovka má na mostě kótu cca 365,20 m n. m. Dno vodoteče leží asi 1,70 m pod povrchem komunikace, tj. okolo kóty 363,50 m n. m. V době provádění průzkumu pod mostem voda netekla, dno bylo zarostlé trávou a vodomilnou vegetací.

FOTO 1 - Pohled na most od V

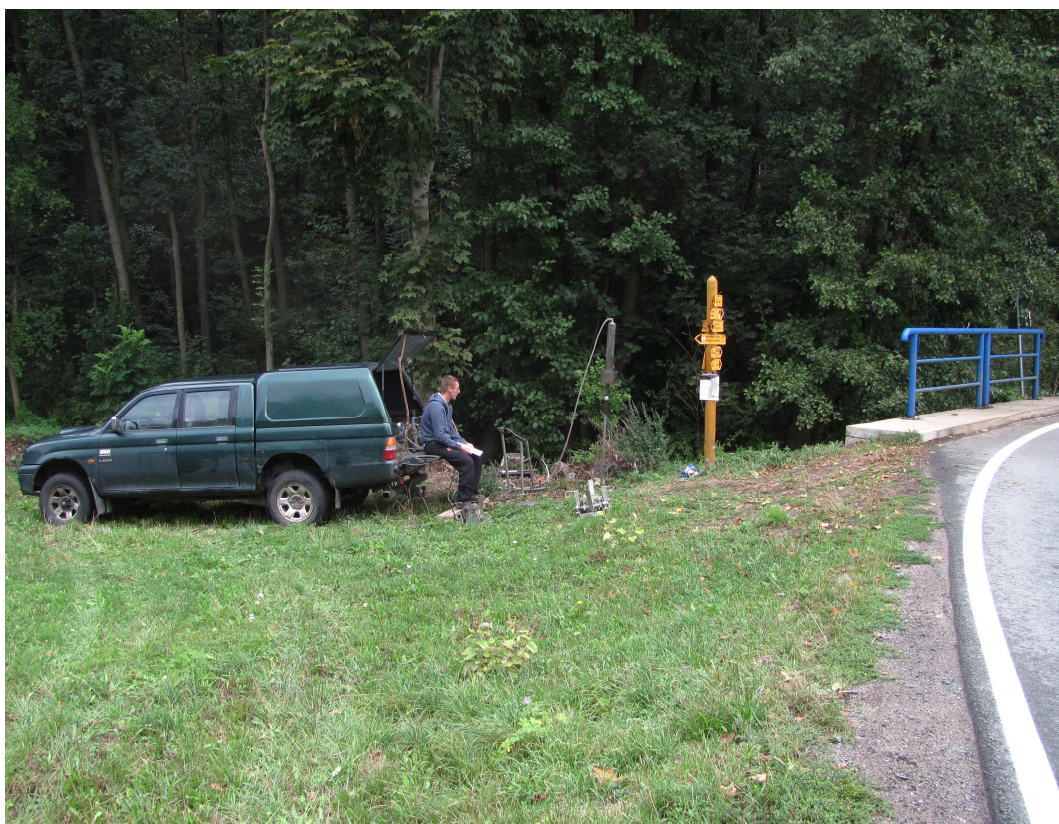
### **Dynamická penetrační sonda**

Ke zkoušce byla použita střední dynamická penetrace, kdy beran o hmotnosti 30 kg padá volným pádem z výšky 0,5 m na úderníkovou hlavu a energie úderu se přes soutyčí přenáší na normový hrot, který vniká do horninového prostředí. Zaznamenává se počet úderů potřebných k vniku hrotu o 10 cm ( $N_{10}$ ), počet úderů se redukuje měřením torzního momentu soutyčí každý jeden metr a tento se přepočítává dle Bondarikova na měrný dynamický odpor ( $q_{dyn}$  [MPa]). Protokol penetrační zkoušky je uveden v příloze 2.

Pro zjištění charakteru povrchového horizontu horninového prostředí byla v blízkosti mostu dne 3. 9. 2018 firmou INSET, s. r. o., Praha dynamickou penetrační soupravou realizována sonda DP2 hluboká 4,90 m, ukončená v neprostupném prostředí. K jejímu zarážení byl použit beran o hmotnosti 30 kg.

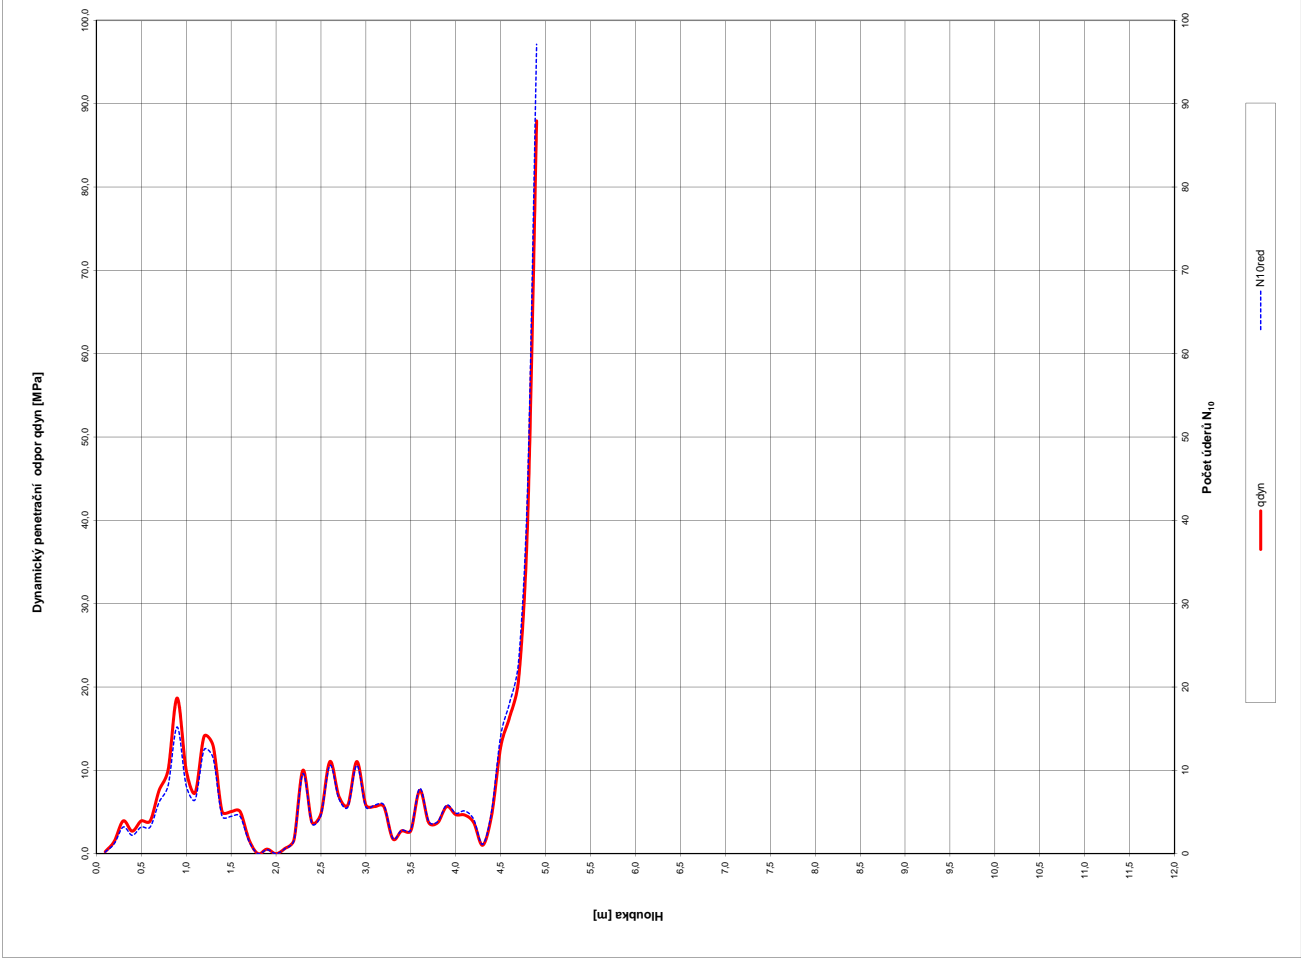
DYNAMICKÁ PENETRAČNÍ ZKOUŠKA

Akce:		Nové Hradky				Penetrace č.: DP2			
Objekt:		Luděk Zabka GEM				soutřídění		x = 1084650.47	
Objednatel:						y = 624374.63			
3.9.2018		Pozn.:				z = 364.56			
						h.p.v.			
Souprava : SRS M90; typ penetrace - střední; (beran 30 kg/výška pádu 0.50 m/hrot 15 cm²)									
Hloubka [m]	N <sub>10</sub>	Moment [Nv]	N <sub>10,ref</sub>	Q <sub>dyn</sub>	Hloubka [m]	N <sub>10</sub>	Moment [Nv]	N <sub>10,ref</sub>	Q <sub>dyn</sub>

Sonda DP2 prošla polohou náplavy Novohradky čítající jílovité písky a písčité jíly. Poté prošla vrstvou velmi zvětralého pískovce. Sonda byla ukončena v projektované hloubce 4,9 metrů pod terénem, kde narazila na mírně zvětralé cenomanské pískovce (R4/R3).

Dle dat získaných penetrační zkouškou se v podloží nenachází žádná vrstva, která by činila při beranění štětovnic výraznější odpor. Beranění bude možné až na mírně zvětralé podloží.
