**Doplňující informace č. 1 na základě písemné žádosti ze dne 26. března 2024 (VZ/02/2024)**

**Věc:** podklady k obnově reliéfu pštrosa na fasádě domu čp. 78 na Pernštýnském nám. v Pardubicích.

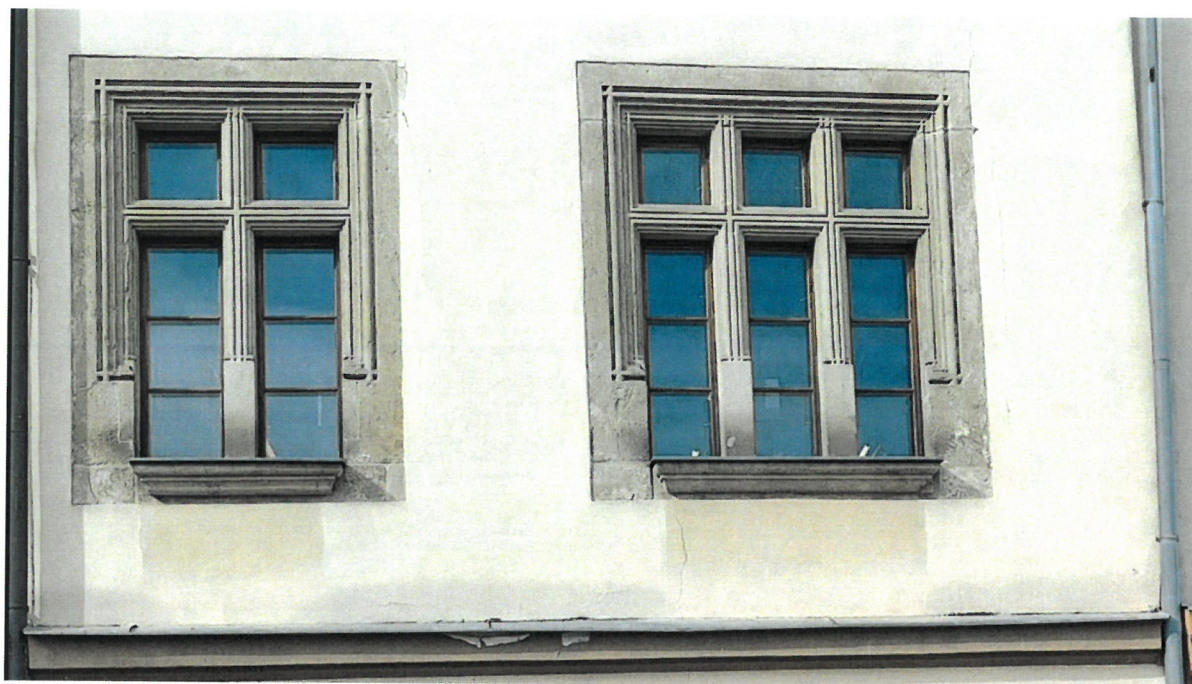
Stávající stav

Předmětem je obnova reliéfu pštrosa na uliční fasádě domu čp. 78 mezi okny ve 2. NP původně naléhající na kordonovou římsu nad parterem domu. Po rekonstrukci v 50. letech 20. století byla fasáda zjednodušena a okenní otvory zvětšeny, tudíž byl reliéf pštrosa odstraněn.

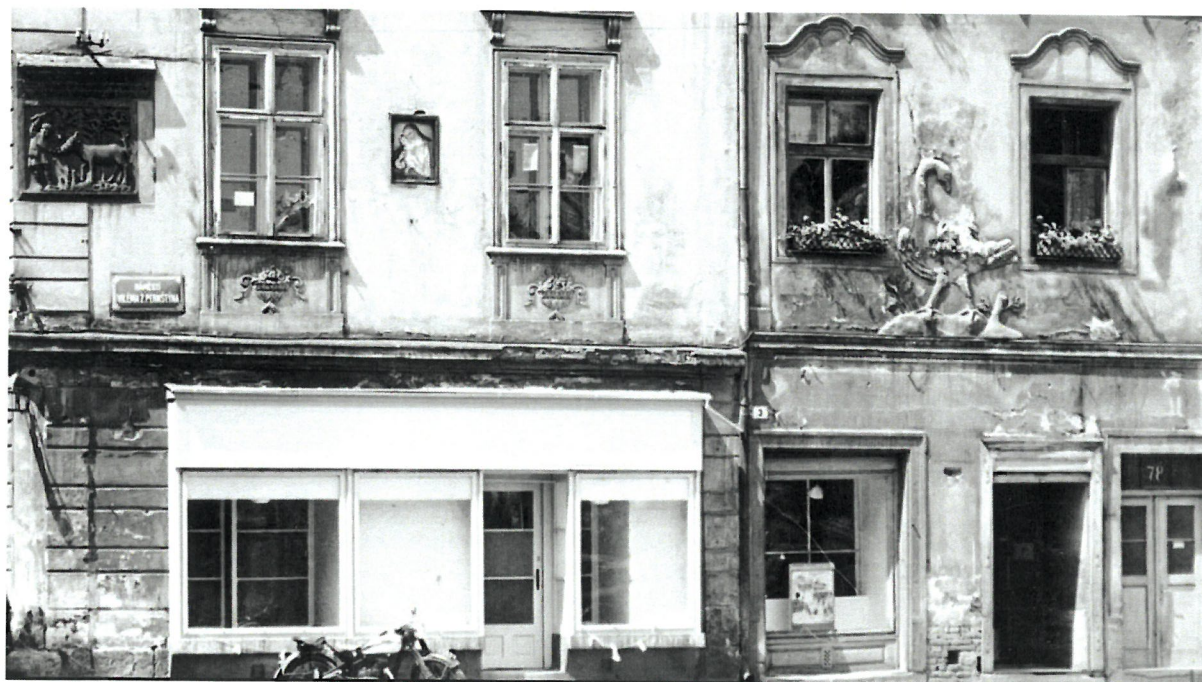
Původní stav

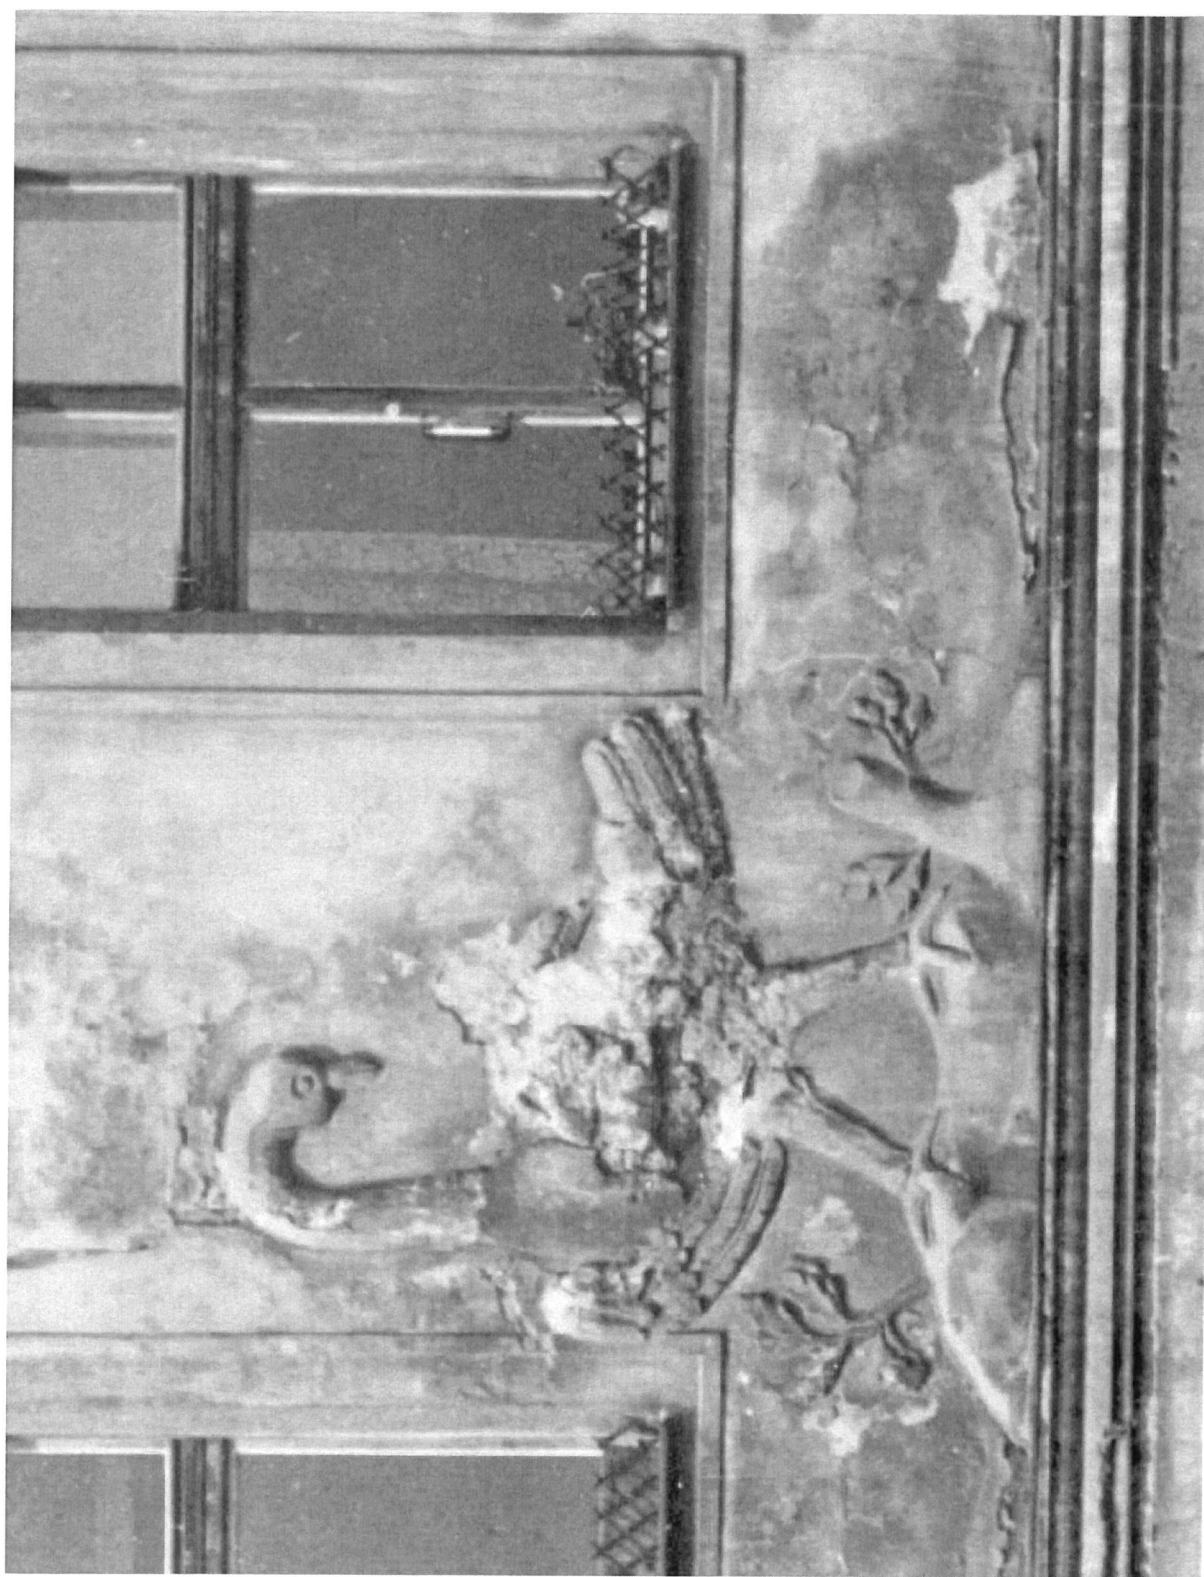
Detail původního reliéfu.

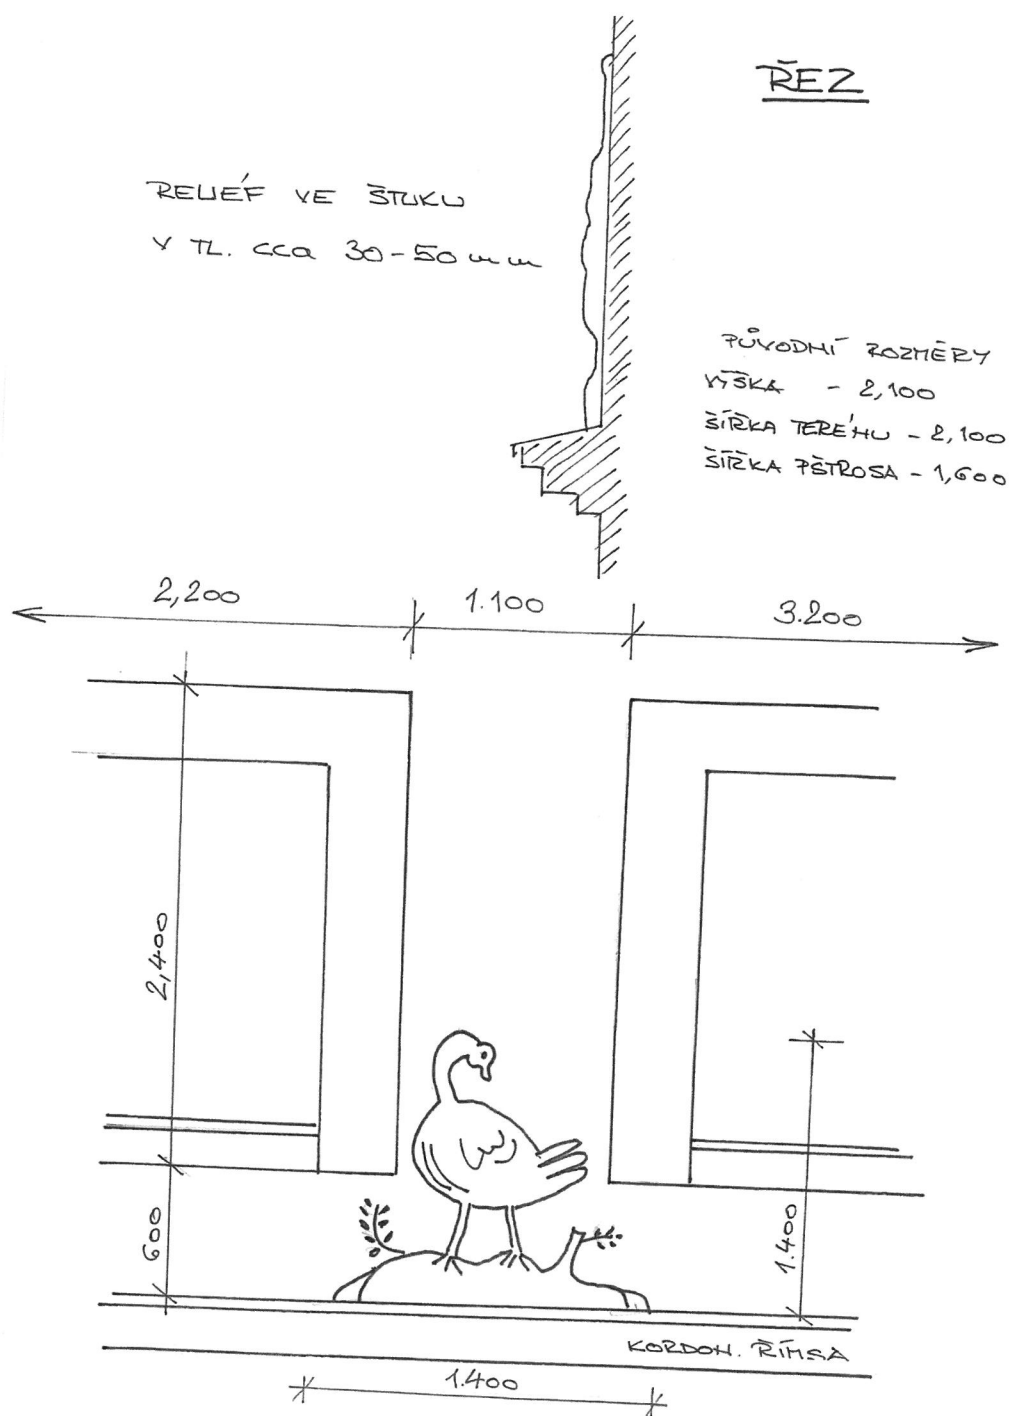
Návrh řešení reliéfu zmenšeného v měřítku.

Barevnost tohoto reliéfu musí být v souladu s barevností fasády a bude řešena až při realizaci zakázky.
