SZŠ a VOŠ Chrudim
Objekt E - Kravín

TECHNICKÁ ZPRÁVA

Statické posouzení proveditelnosti

Číslo projektu: 2023043

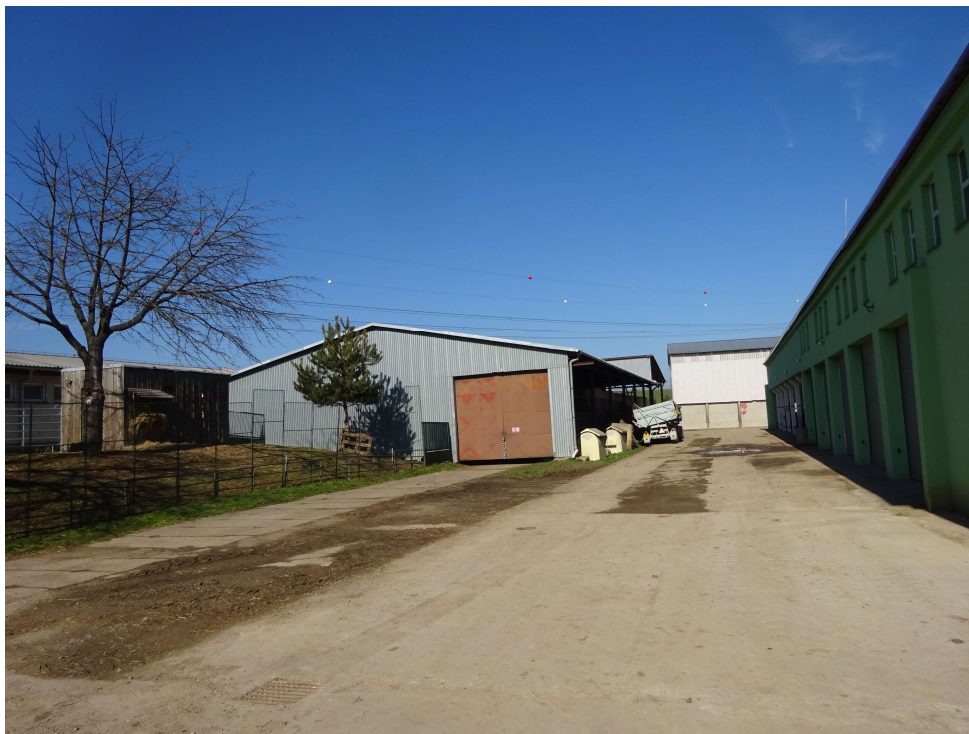
Předmětem dokumentace je posouzení přetížení stávající konstrukce střechy kravína.

Objekt je jednopatrový ocelový skelet, půdorysně $48,0 \times 18,0 \text{ m}$. Střešní konstrukce je řešena jako ocelová, střešní nosníky vynášejí příhradové vazníky, které jsou uloženy na sloupech. Na konstrukci je zjevná povrchová koroze, nátěr patrně nebyl delší dobu obnovován. Vizualní prohlídkou ale nebyly zjištěny havarijní místa, po obnovení nátěru lze počítat s delší životností konstrukce.

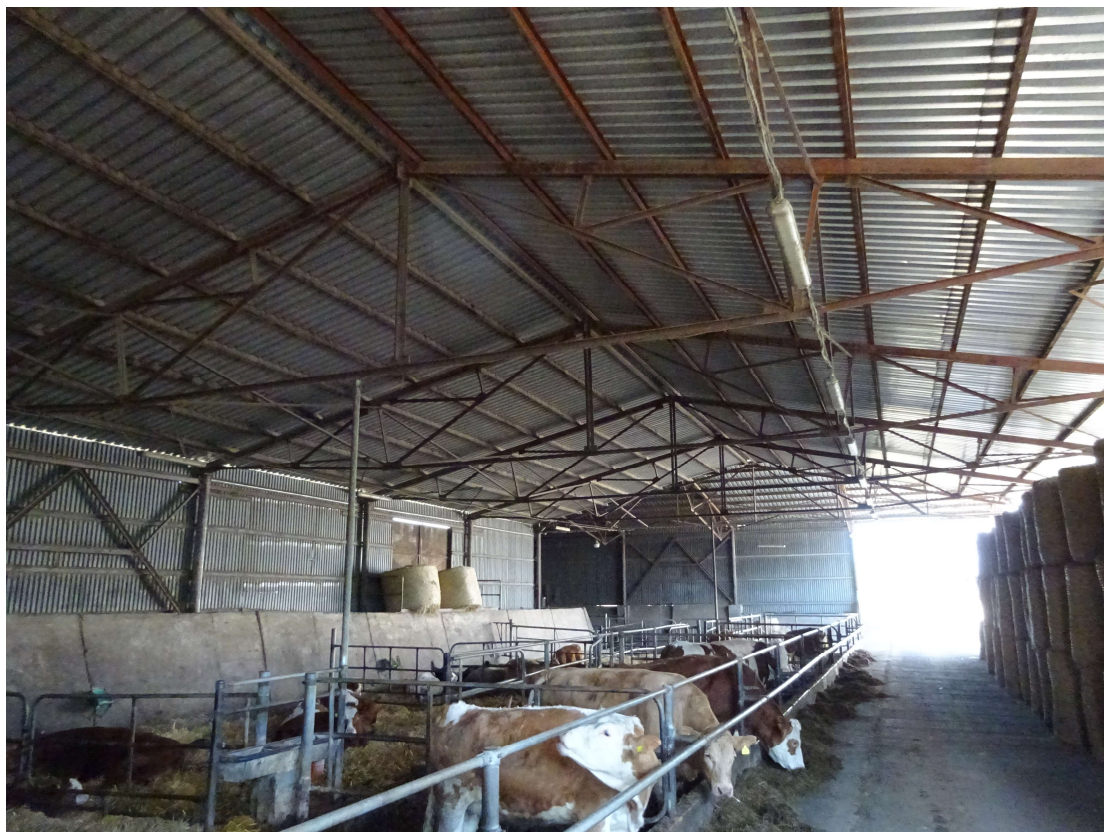
Pohled na střešní konstrukci

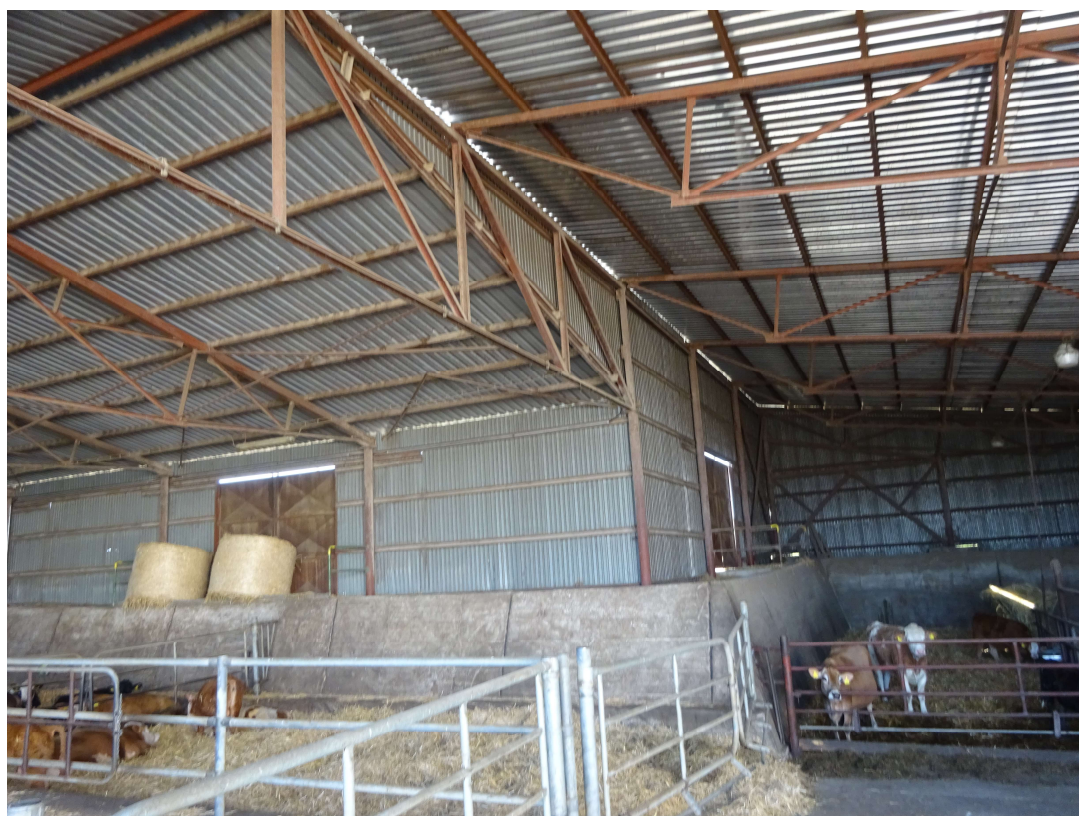
Na konstrukci je nutno obnovit nátěr

Je doporučeno provést pravidelnou údržbu nosné konstrukce – očištění od rzi a nátěr.
