SZŠ a VOŠ Chrudim
Objekt F - Vepřín

TECHNICKÁ ZPRÁVA

Statické posouzení proveditelnosti

Předmětem dokumentace je posouzení přetížení stávající konstrukce střechy vepřína.

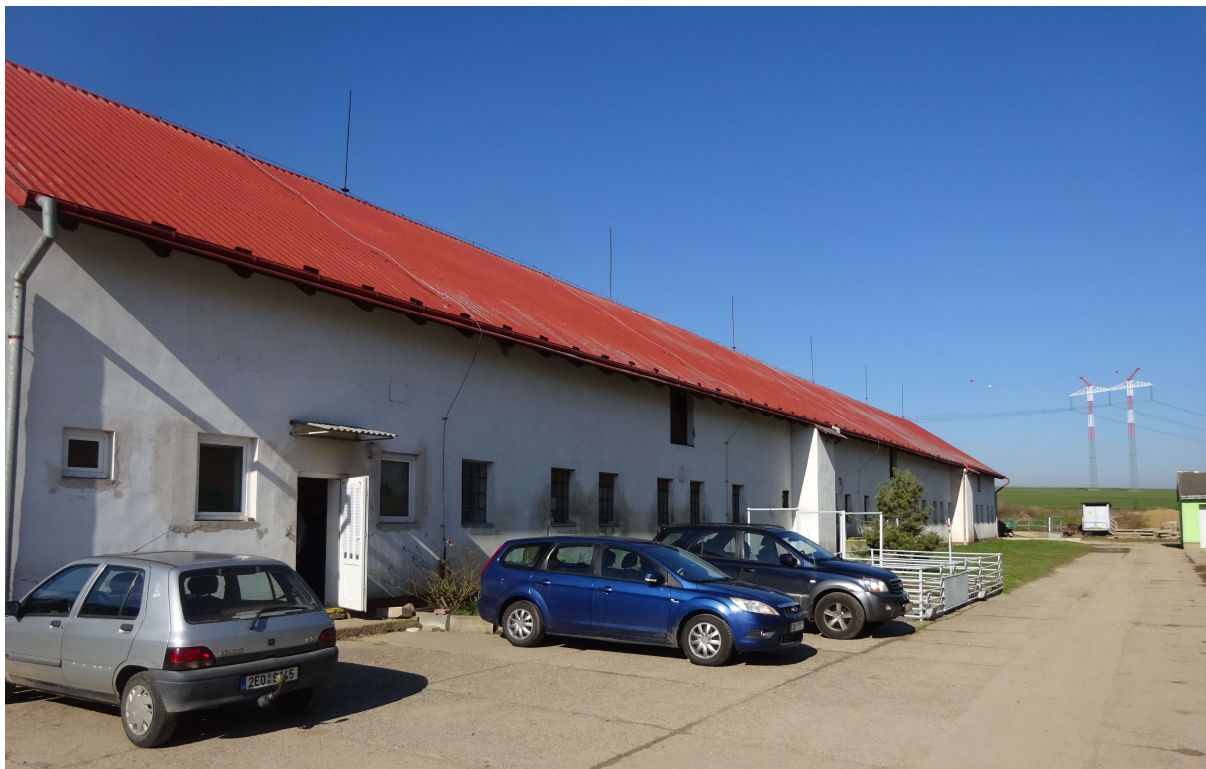
Krov je místy degradován zatékáním - nutno prověřit, zda se jedná o aktuální problém nebo dřívější, který je již vyřešen.

Po lokálních vysprávkách je možnost osazení konstrukce kotvenými FV panely velmi pravděpodobná. Jen před osazením konstrukce FV panely je doporučeno provést mykologický průzkum, který ověří spolehlivost, případně nutnost sanace degradovaných prvků.

Před osazením konstrukce FV panely je důrazně doporučeno provést mykologický průzkum, který ověří spolehlivost, případně nutnost sanace degradovaných prvků.

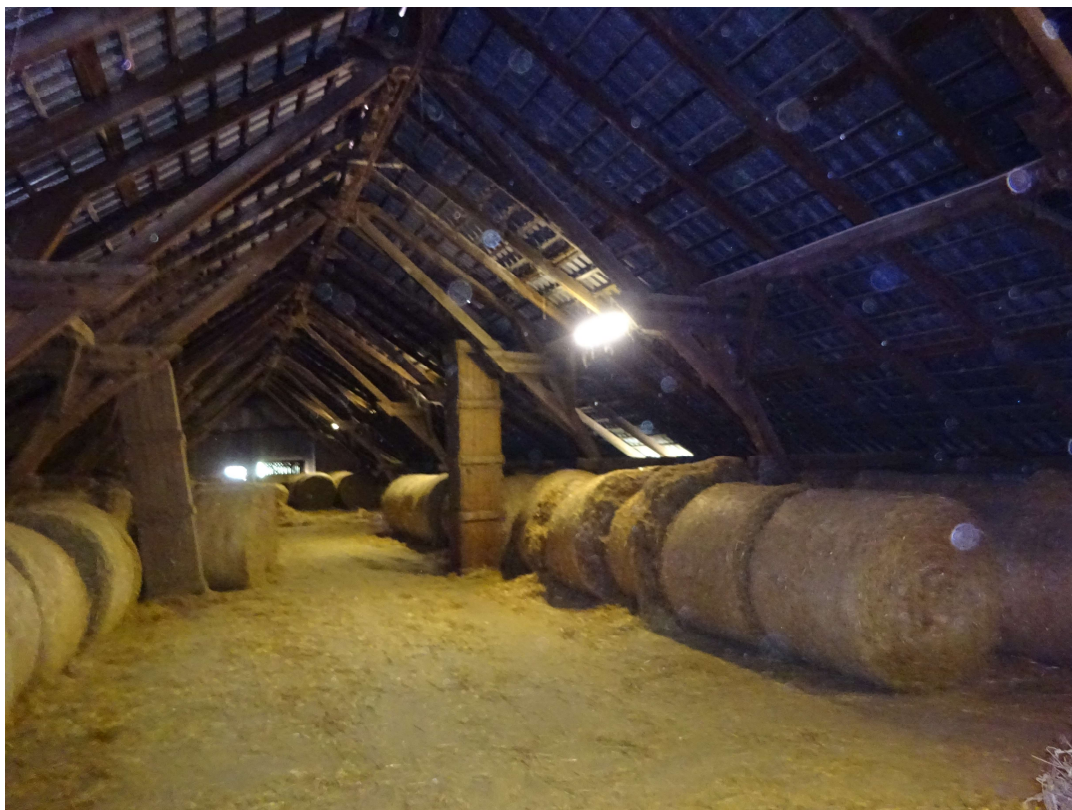
Objekt je dvoupatrový vyzdíváný, půdorysně $67,0 \times 14,0 \text{ m}$. Střešní konstrukce je řešena jako dřevěná v systému stojaté stolice. Krokve uloženy na pozednicích a středových vaznicích. Vaznice jsou podepřeny vazbami stojaté stolice. Krokve jsou v profilu 120/140, v rozteči 1000 mm. Vazby stojaté stolice jsou v rozteči 4 m.

Pohled na střešní konstrukci

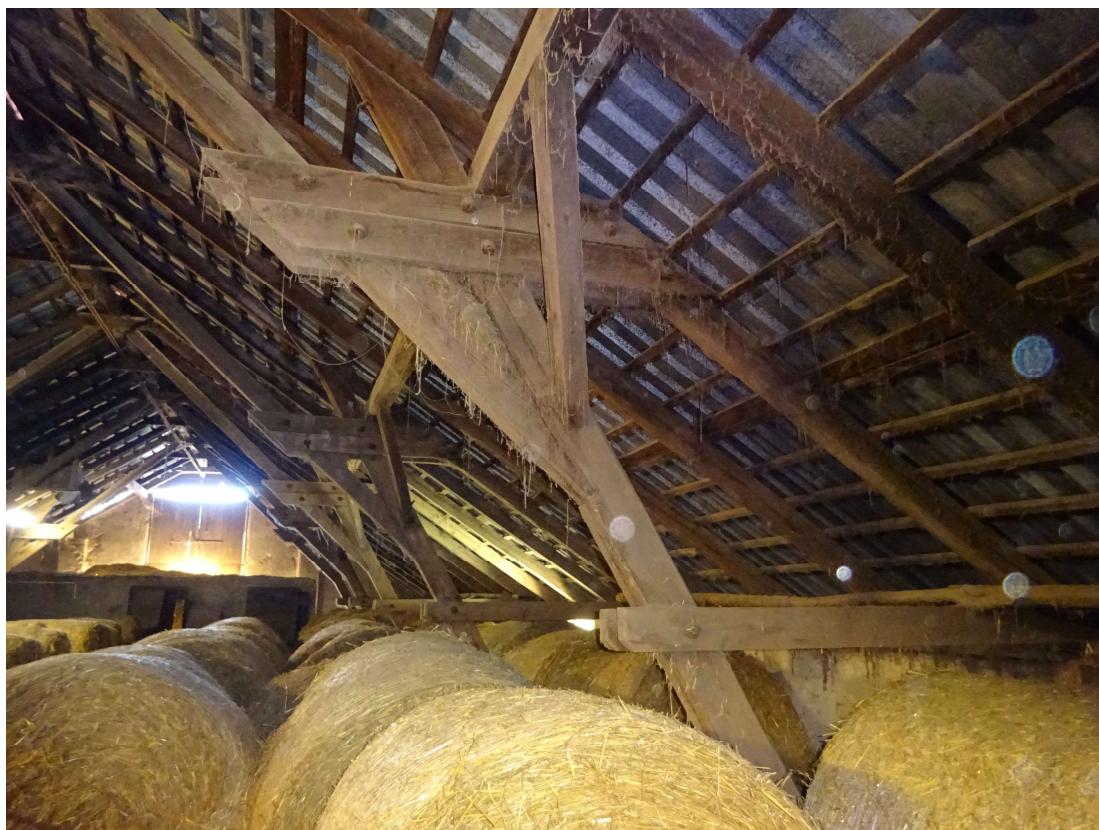
Stav konstrukce nutno prověřit mykologem

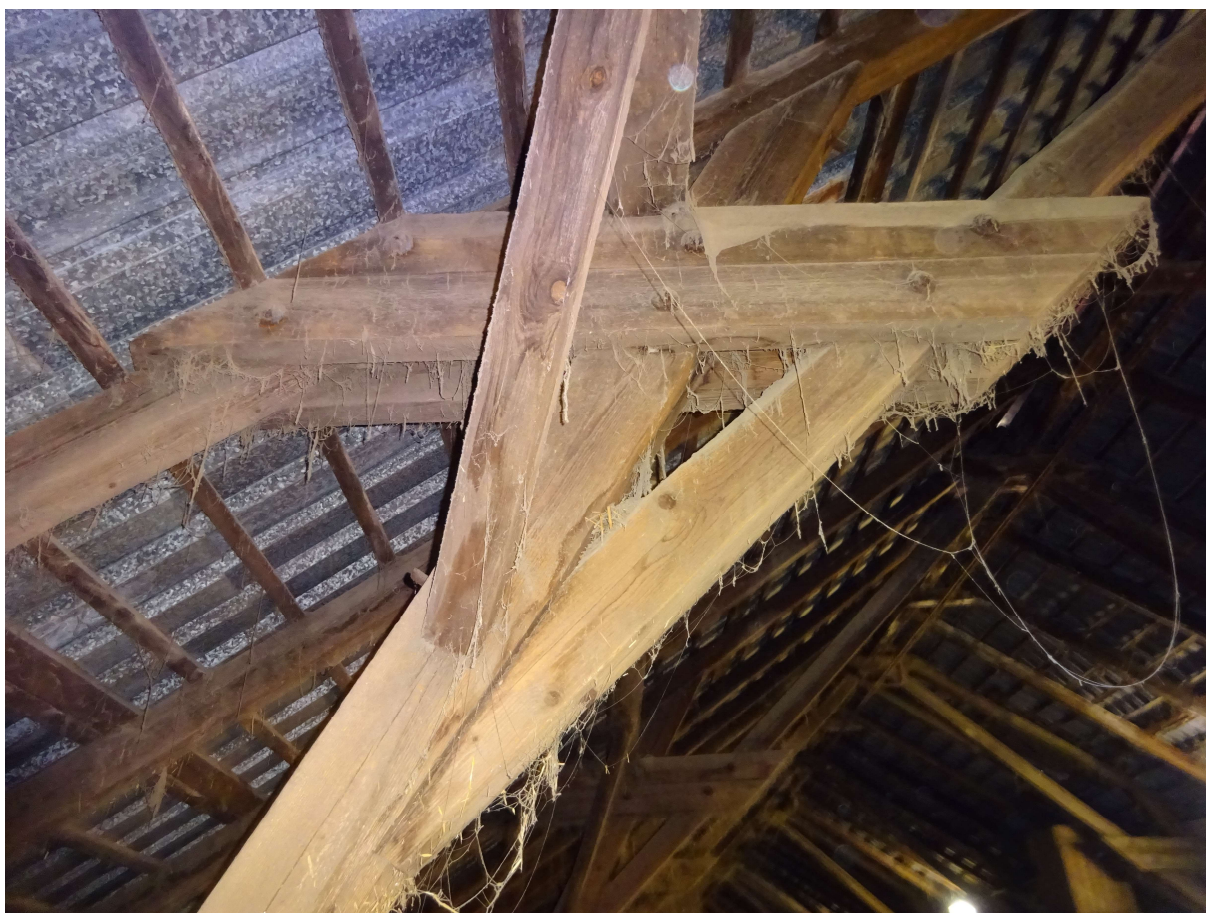
Spoje stojaté stolice
