</div> <div><b>PROJEKČNÍ KANCELÁŘ</b></div> <div><b>ING. KAREL VRBICKÝ</b> Masarykovo nám. 24 534 01 Holice v Č. tel. 466923008</div>	
Ing. Karel Vrbický	Lenka Benešová		
Akce:	Realizace úspor energie – Střední průmyslová škola chemická Pardubice – Polabiny		
Výkres:	<b>Sanace betonu a výztuže – bez omítky</b>		
Investor:	Pardubický kraj Komenského nám. 125, 532 11 Pardubice		<div>Datum: 03/2013</div> <div>Č.výkresu: <b>2.D.10.2</b></div>
		Zakázka:	
		Měřítko:	1 : 1

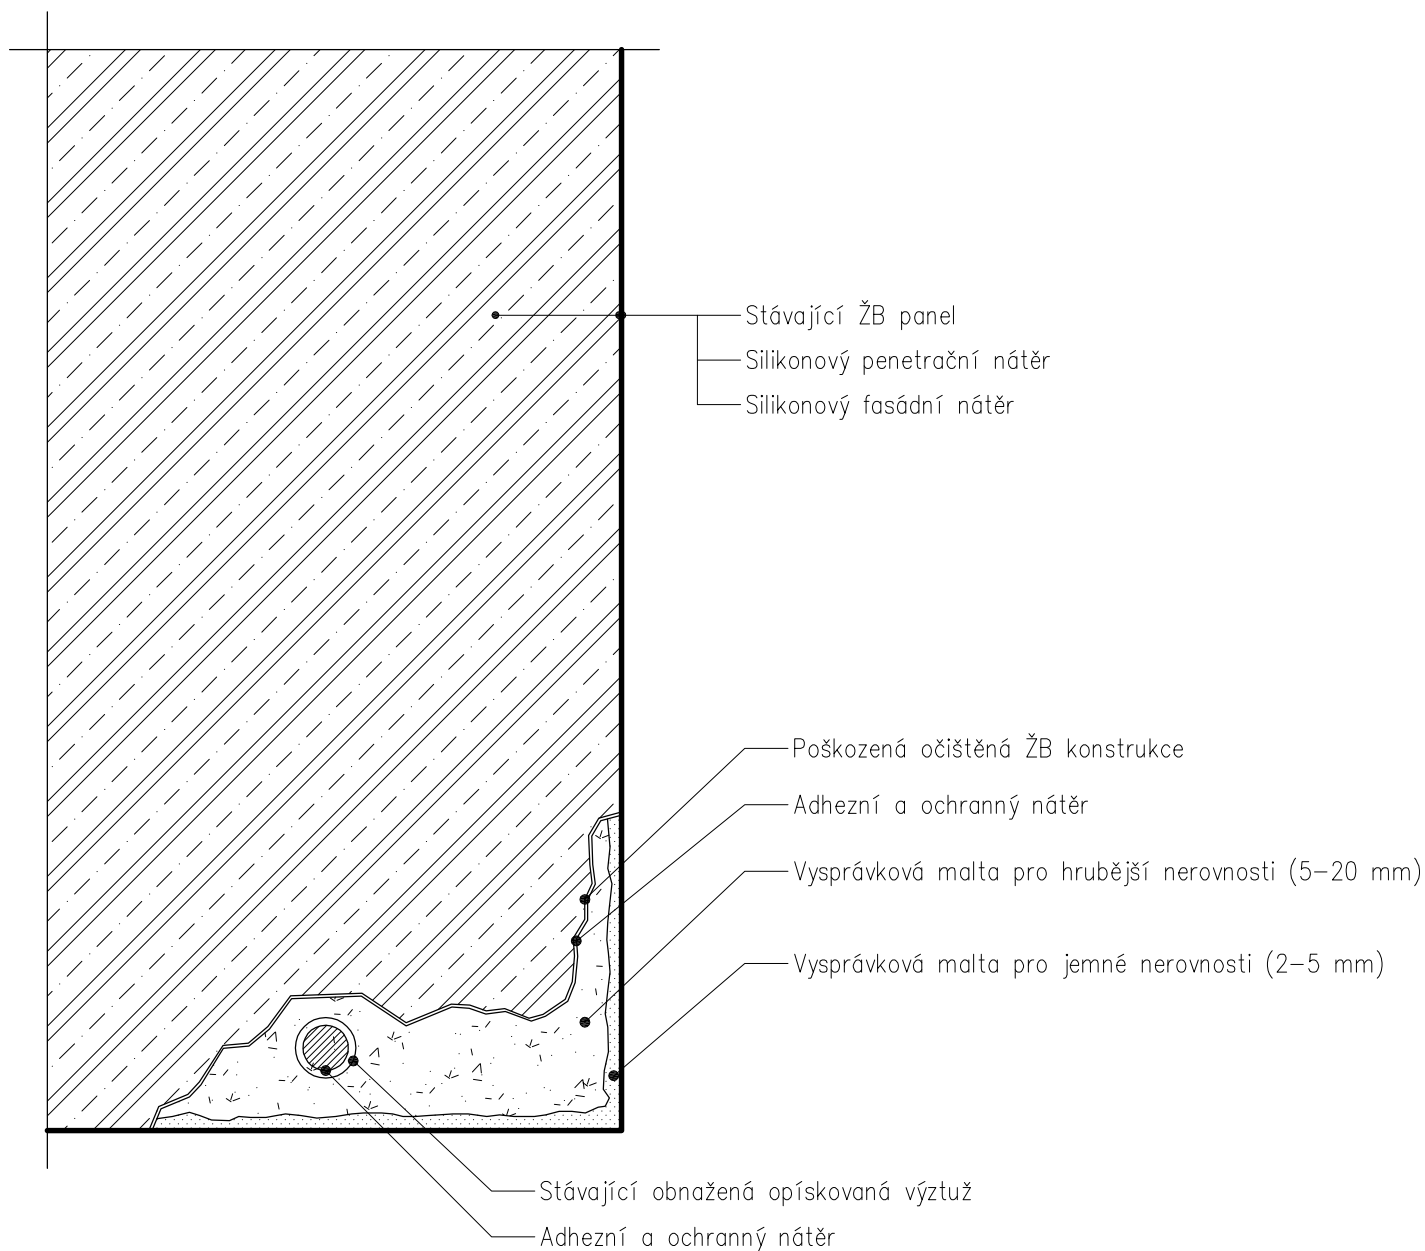
POZNÁMKA: Nejprve se odstraní veškerá vypouklá místa a místa poškozená korozí až na nosný podklad a betonové plochy se řádně očistí od nečistot, mastnoty, prachu, rzi, starých slabě lpících nátěrů... Okolo částečně obnažené výztuže odstranit min. 10 mm betonu, v podélném směru výztuže min. 20 mm betonu až do nekarbonitizovaného betonu, obnaženou výztuž opískovat do stříbrna.
