<div>PROJEKČNÍ KANCELÁŘ</div></div>	
Ing. Karel Vrbický	Lenka Benešová	<div>ING. KAREL VRBICKÝ</div> <div>Masarykovo nám. 24</div> <div>534 01 Holice v Č.</div> <div>tel. 466923008</div>	
Akce:	Realizace úspor energie – Střední průmyslová škola chemická Pardubice – Polabiny		
Výkres:	<b>Sanace betonu a výztuže – s omítkou</b>		
Investor:	Pardubický kraj Komenského nám. 125, 532 11 Pardubice		<div>Datum:</div> <div>03/2013</div> <div>Č.výkresu:</div> <div>3.D.10.4</div>
		Zakázka:	
		Měřítko:	1 : 1

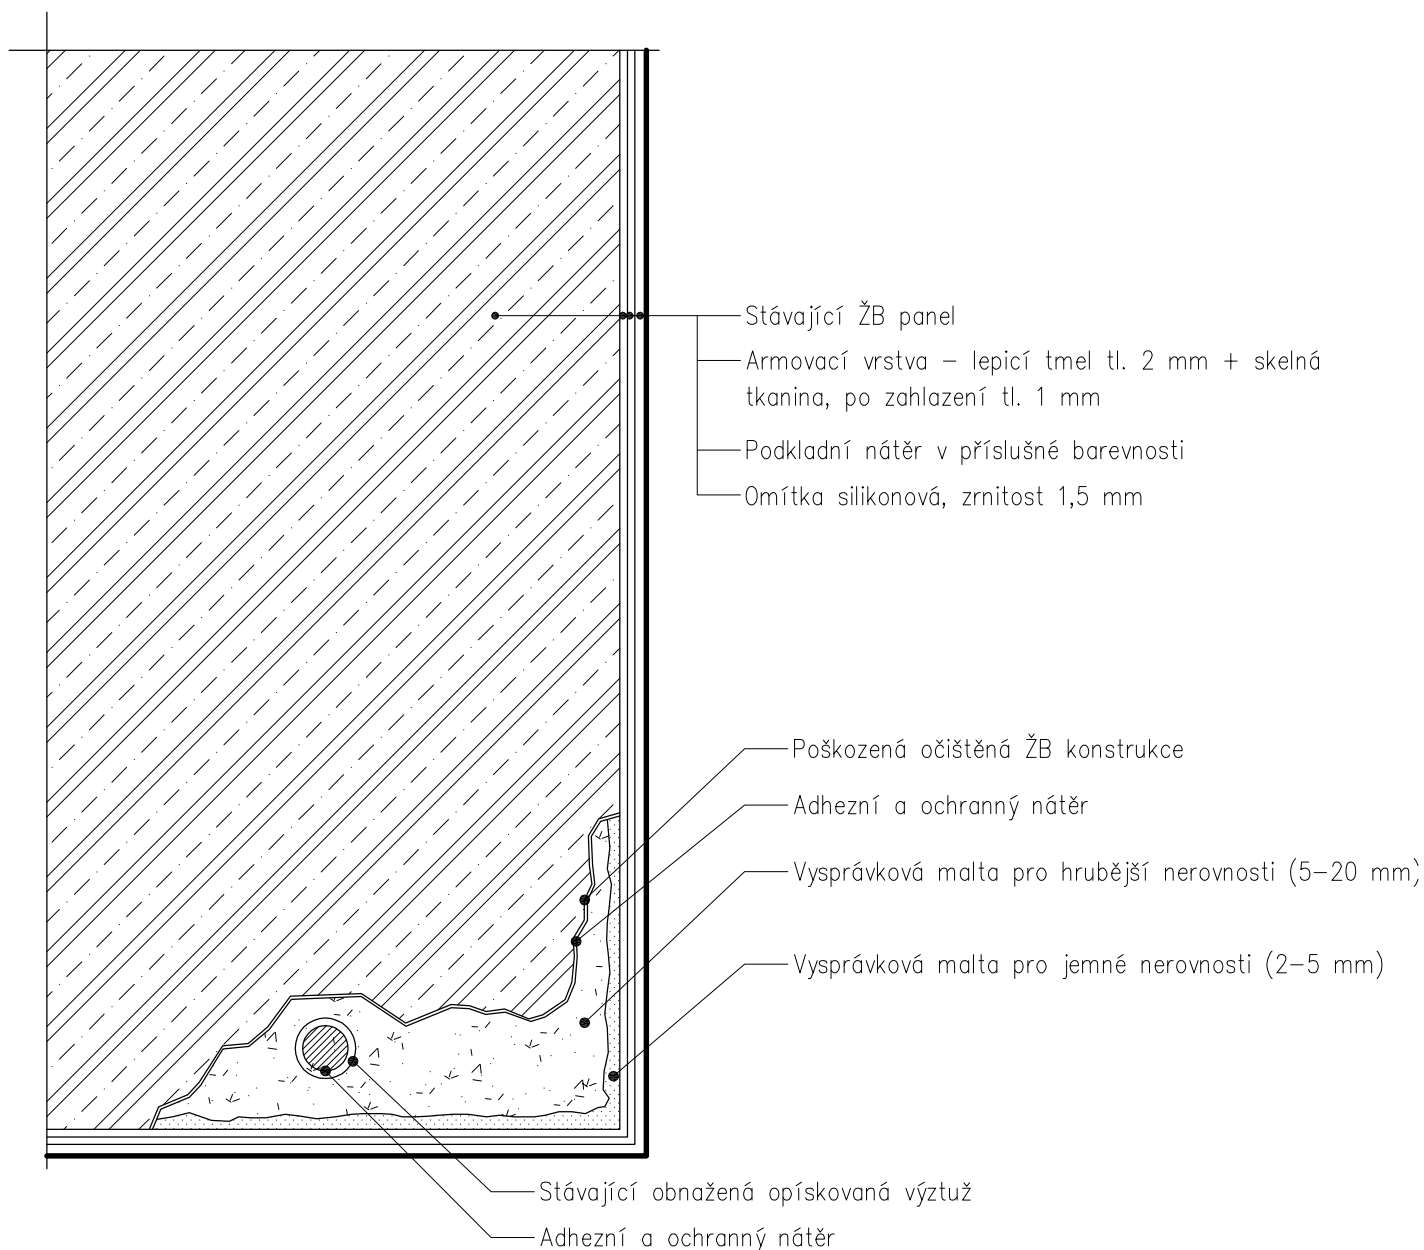
POZNÁMKA: Nejprve se odstraní veškerá vypouklá místa a místa poškozená korozí až na nosný podklad a betonové plochy se řádně očistí od nečistot, mastnoty, prachu, rzi, starých slabě lpících nátěrů... Okolo částečně obnažené výztuže odstranit min. 10 mm betonu, v podélném směru výztuže min. 20 mm betonu až do nekarbonitizovaného betonu, obnaženou výztuž opískovat do stříbrna.
