<p>PROJEKČNÍ KANCELÁŘ</p><p>ING. KAREL VRBICKÝ Masarykovo nám. 24 534 01 Holice v Č. tel. 466923008</p></div>	
Ing. Karel Vrbický	Lenka Benešová		
Akce: Realizace úspor energie – Střední průmyslová škola chemická Pardubice – Polabiny			
Výkres: Sanace betonu a výztuže – bez omítky			
Investor: Pardubický kraj Komenského nám. 125, 532 11 Pardubice		Zakázka:	
		Měřítko:	1 : 1
		Datum: 03/2013	Č.výkresu: D.9.2

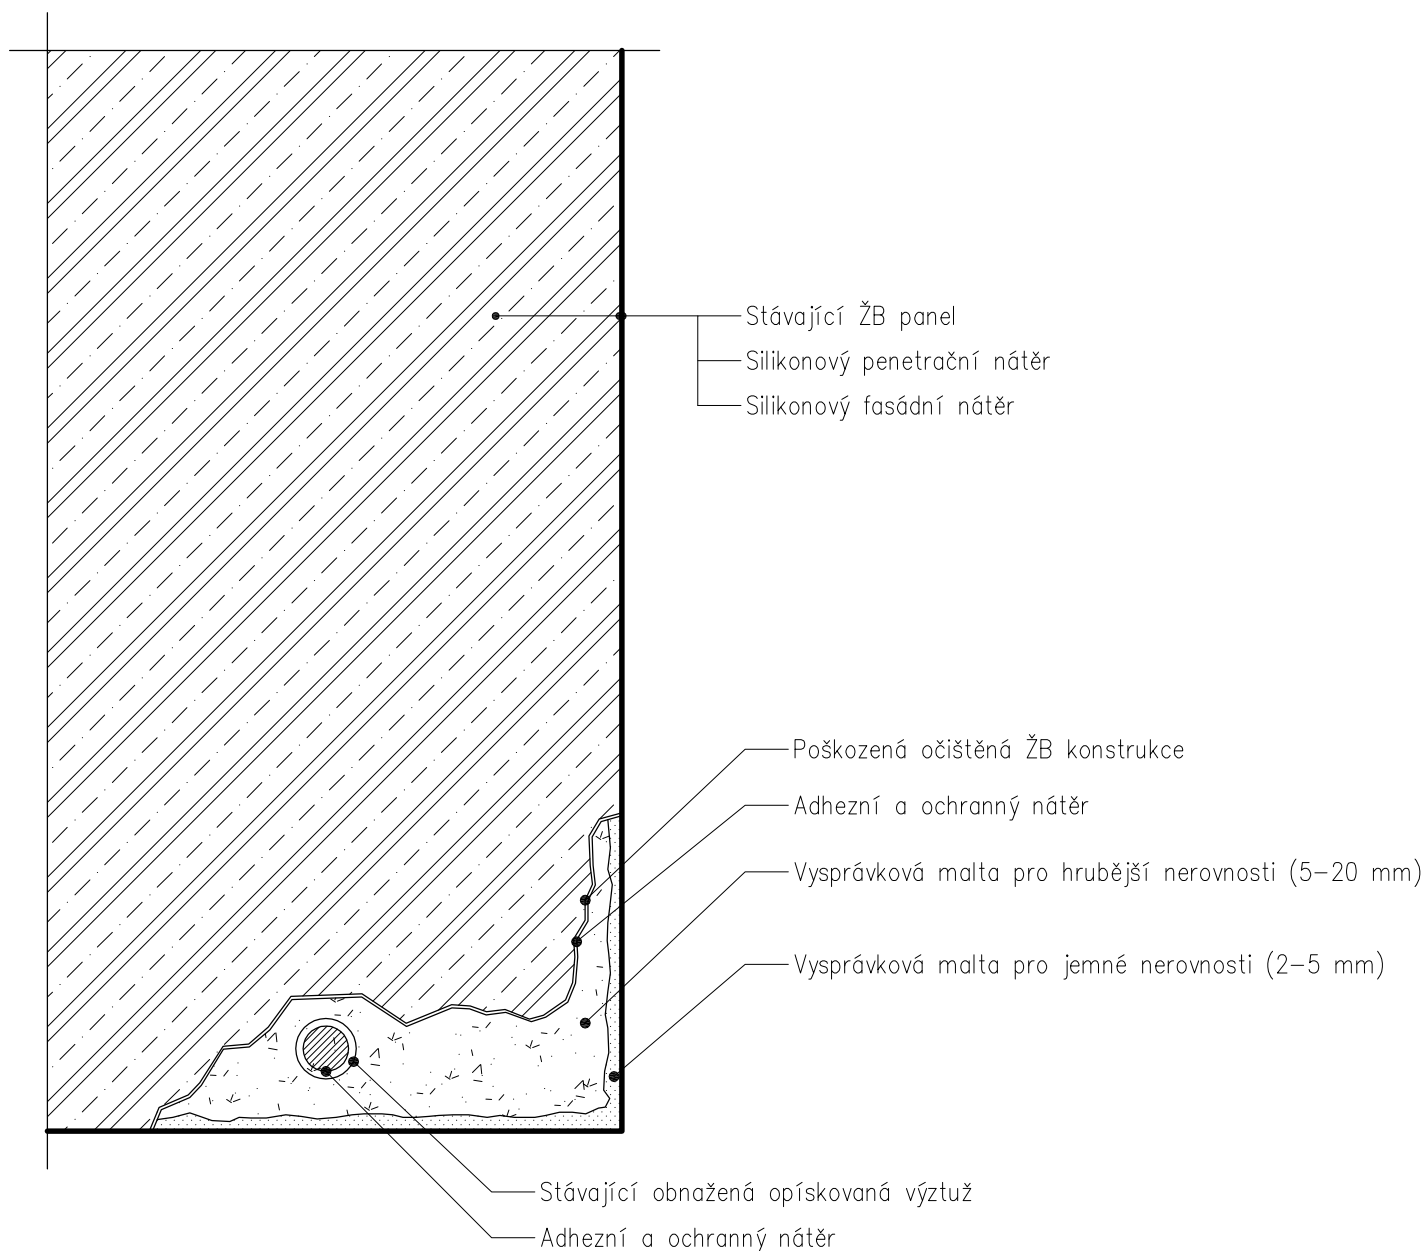
POZNÁMKA: Nejprve se odstraní veškerá vypouklá místa a místa poškozená korozí až na nosný podklad a betonové plochy se řádně očistí od nečistot, mastnoty, prachu, rzi, starých slabě lpících nátěrů... Okolo částečně obnažené výztuže odstranit min. 10 mm betonu, v podélném směru výztuže min. 20 mm betonu až do nekarbonitizovaného betonu, obnaženou výztuž opískovat do stříbrna.
