<div>Sinc s.r.o. +420 775 124 685</div> <div>IČ: 288 14 878 www.sinc.cz</div>
Mgr. Bc. Martin Kaňka		Ing. Jaroslav Kučera	Ing. Jaroslav DVORÁK	
		ČKAIT: 1400475		
Místo stavby: Rudoltice, k.ú. Rudoltice u Lanškrouna, p.č. 4245/91				
Investor: Pardubický kraj, Komenského náměstí 125, 532 11 Pardubice				
Akce:			Formát: -	Paré:
Transformace Domova u studánky - domek Rudoltice II			Datum: 10/2023	
			Stupeň: DPS	
			Zakáz. č.: 210201	
			Měřítko: -	
Objekt: SO01 Novostavba domu				
Výkres:			Č.v.	
SCHÉMA ROZVADĚČE RH (1/5)			D.1.4.4

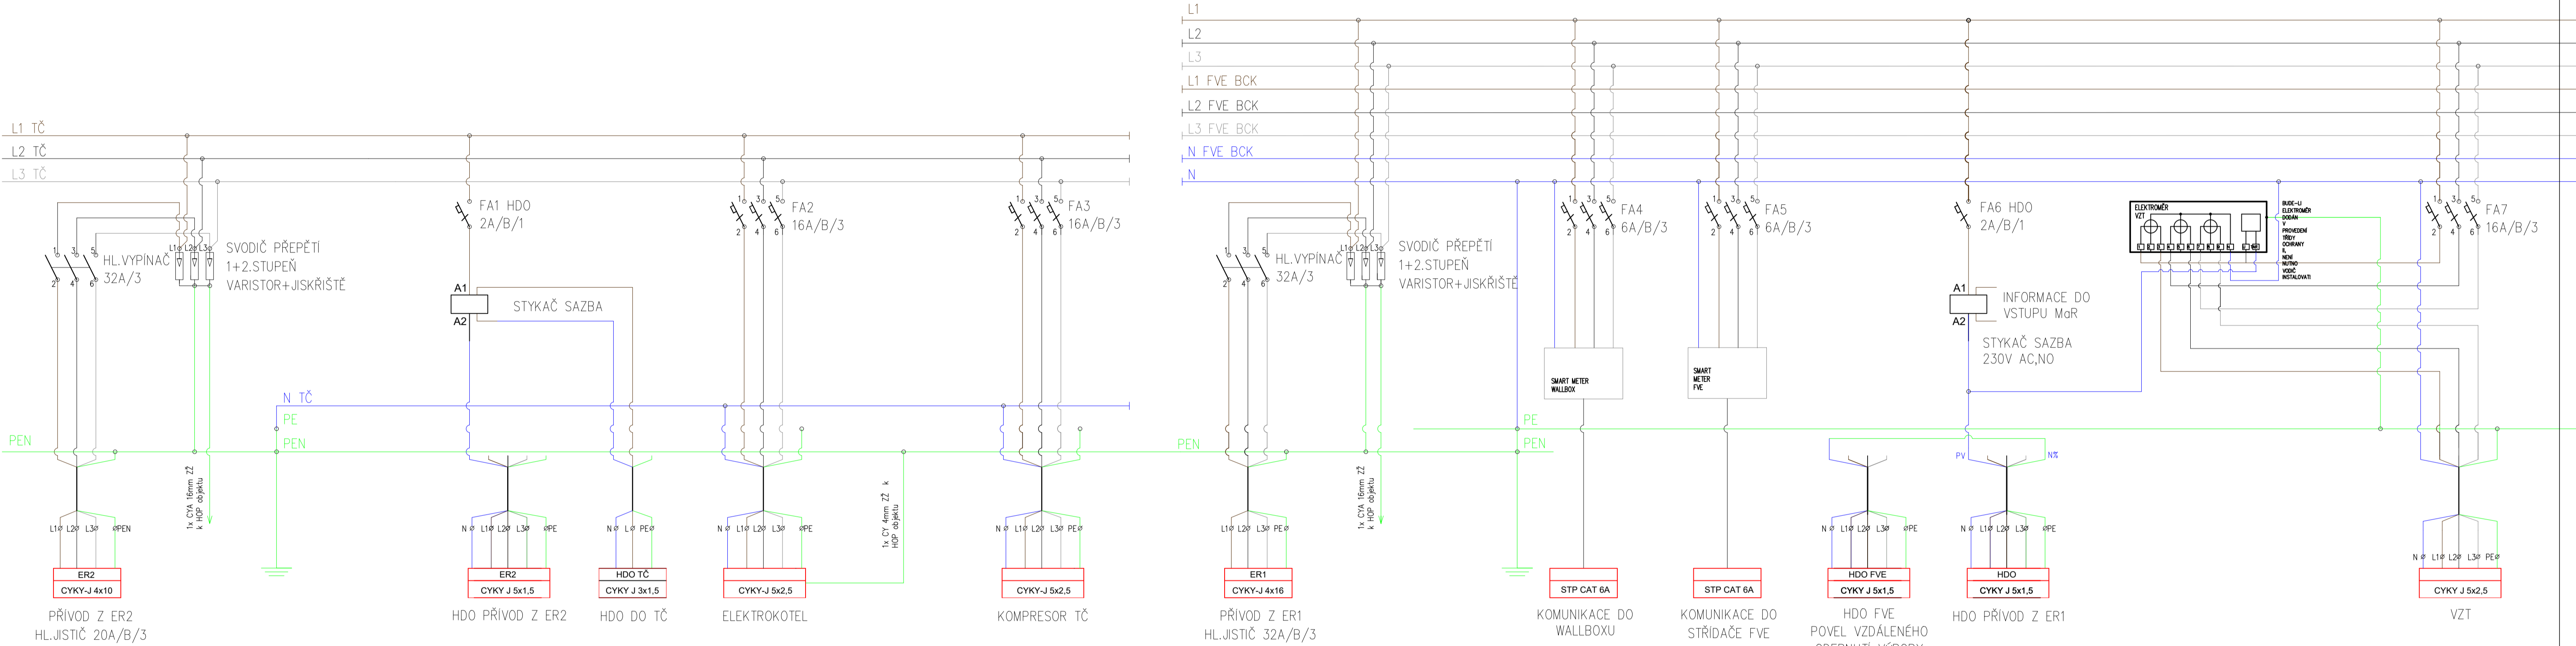
PLECHOVÁ ROZVADĚČOVÁ SKŘÍŇ  
ZÁPUSTNOU MONTÁŽ, OBALENÝ SDK STĚNOU  
ROZMĚRY: š.1000mm x v.1760mm x h.180mm  
KRYTÍ: IP30  
ROZVODNÁ SOUSTAVA: 3+PEN-3+N+PE~, 50Hz, TN-C-S, 230/400V  
OCHRANNÉ OPATŘENÍ DLE ČSN 33 2000- 4- 41, ed. 3:  
AUTOMATICKÉ ODPOJENÍ OD ZDROJE  
RÁZOVÝ ZKRATOVÝ PROUD:  $I_k'' < 6$  kA
