REŠERŠNÍ ZHODNOCENÍ INŽENÝRSKO-GEOLOGICKÝCH poměrů pro výstavbu pavilonu CUP s centralizací akutních provozů v areálu nemocnice v Pardubicích (NPK a.s., Pardubická nemocnice)

Cílem práce je rešeršní zhodnocení základových poměrů v prostoru výstavby pavilonu CUP s centralizací akutních provozů v areálu nemocnice v Pardubicích.

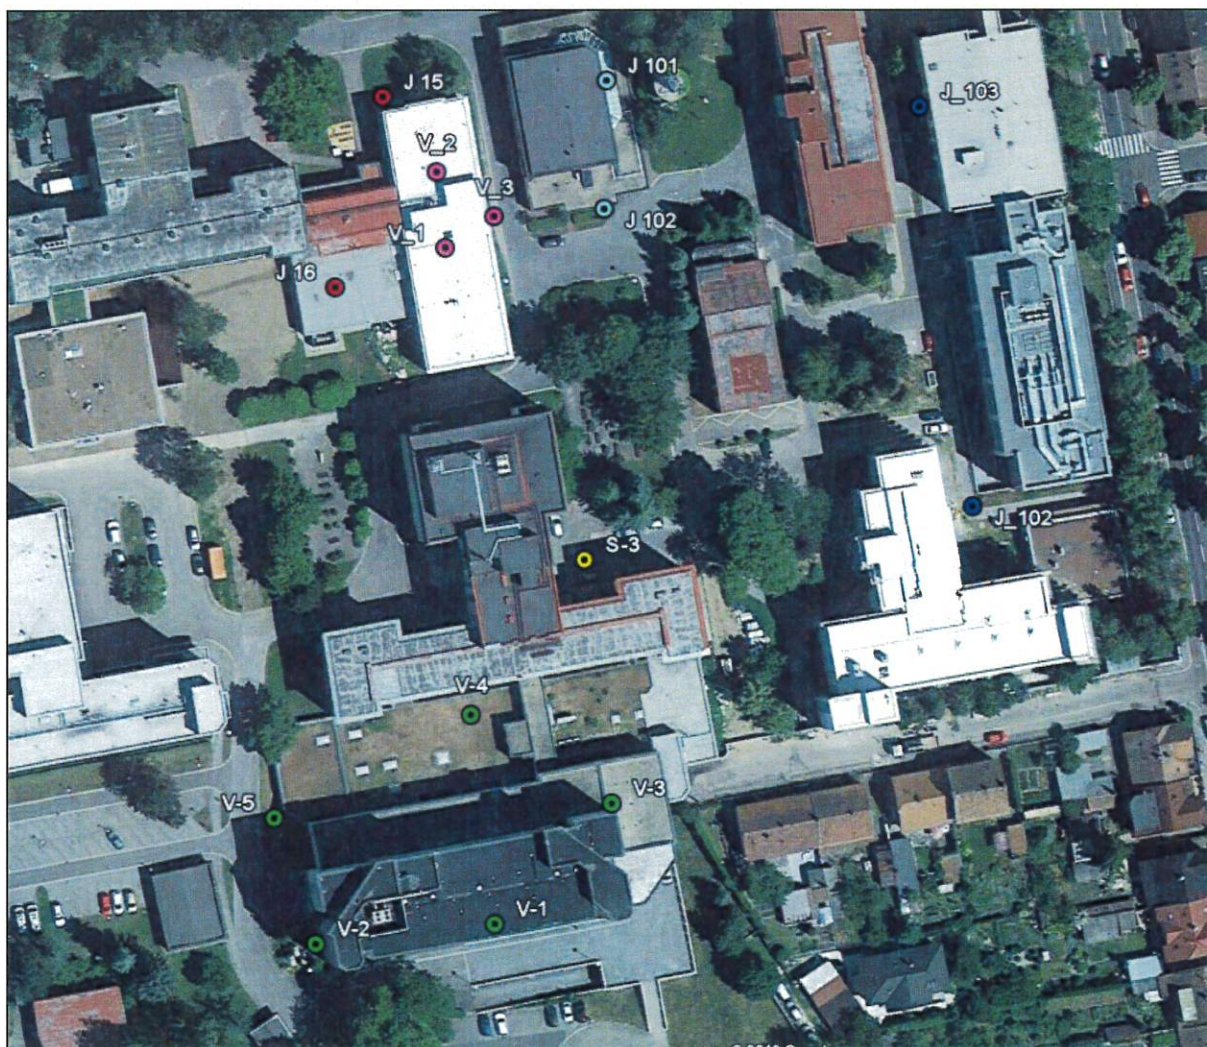
obrázek č. 3: Pozice archivních průzkumných děl v ploše staveniště a jeho nejbližším okolí

Pro poznání inženýrsko-geologických poměrů v prostoru rekonstruované části areálu pardubické nemocnice posloužily především závěrečné zprávy o inženýrsko-geologických průzkumech Poláka P. (1990 – vrty J-15, J-16, J-102, J-103), Honsy P. (1990 – vrty V1 až V-3) Šafránka Z. (1987 – vrty V-1 až V-5) a Staňka J. (1957 - vrt S-3), kteří provedli vrtné průzkumy v rekonstruovaném prostoru, či v jeho těsné blízkosti.

Pozici archivních průzkumných děl v zájmovém prostoru a jeho těsné blízkosti reprezentuje obrázek č. 3 a obrázek č. 4.
