Asanace a přesuny stávajících konstrukcí

Příloha č. 1 k SO100

Domov u fontány Přelouč - veřejně přístupný areál

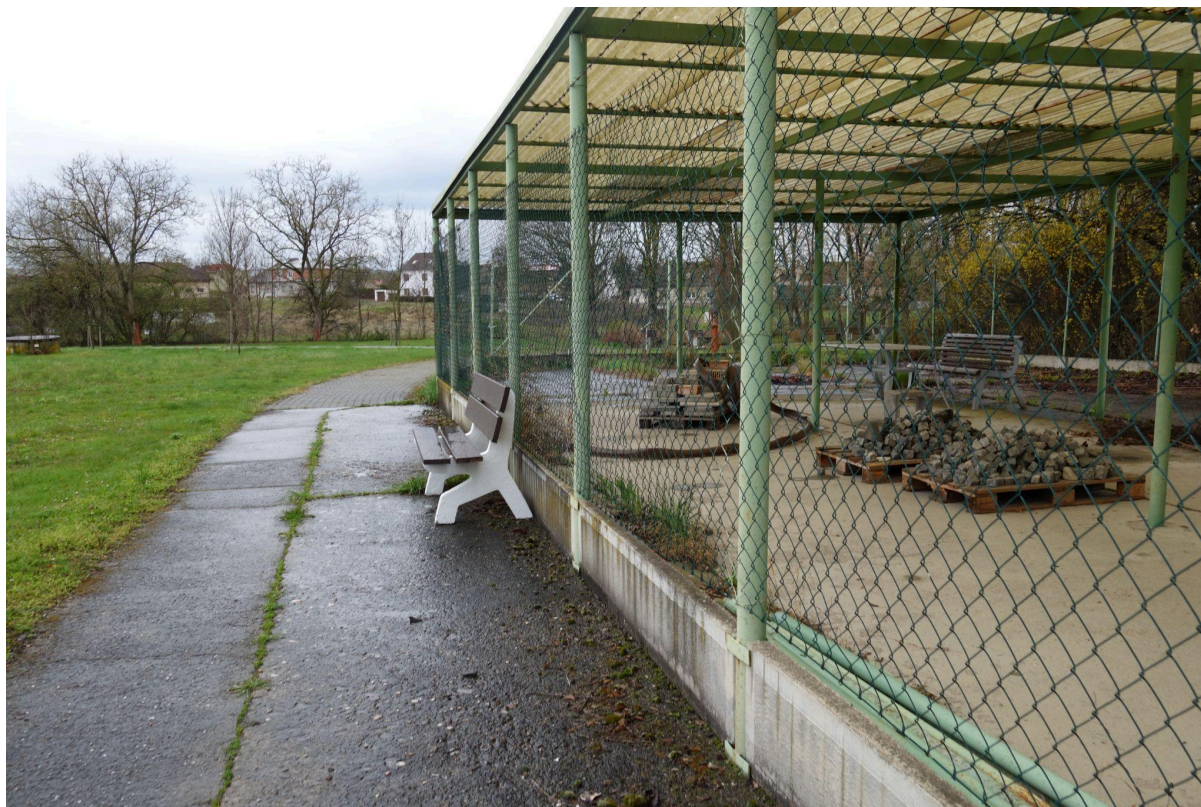
1 | ASANCE PRÁDELNY A ZPEVNĚNÝCH POVRCHŮ

Fotografie stávajícího stavu

- Odbourání pilířů pergoly - průměru do 8 cm a výšky cca 3m - 27 ks
- Rozebrání střechy - 98,5 m²
- Demontáž oplocení - délka 67 m
- Asanace povrchů - celkem vč. litého asfaltového povrchu - 319m² (jsou započítány všechny obdobné povrchy v areálu)
- Odvoz materiálu

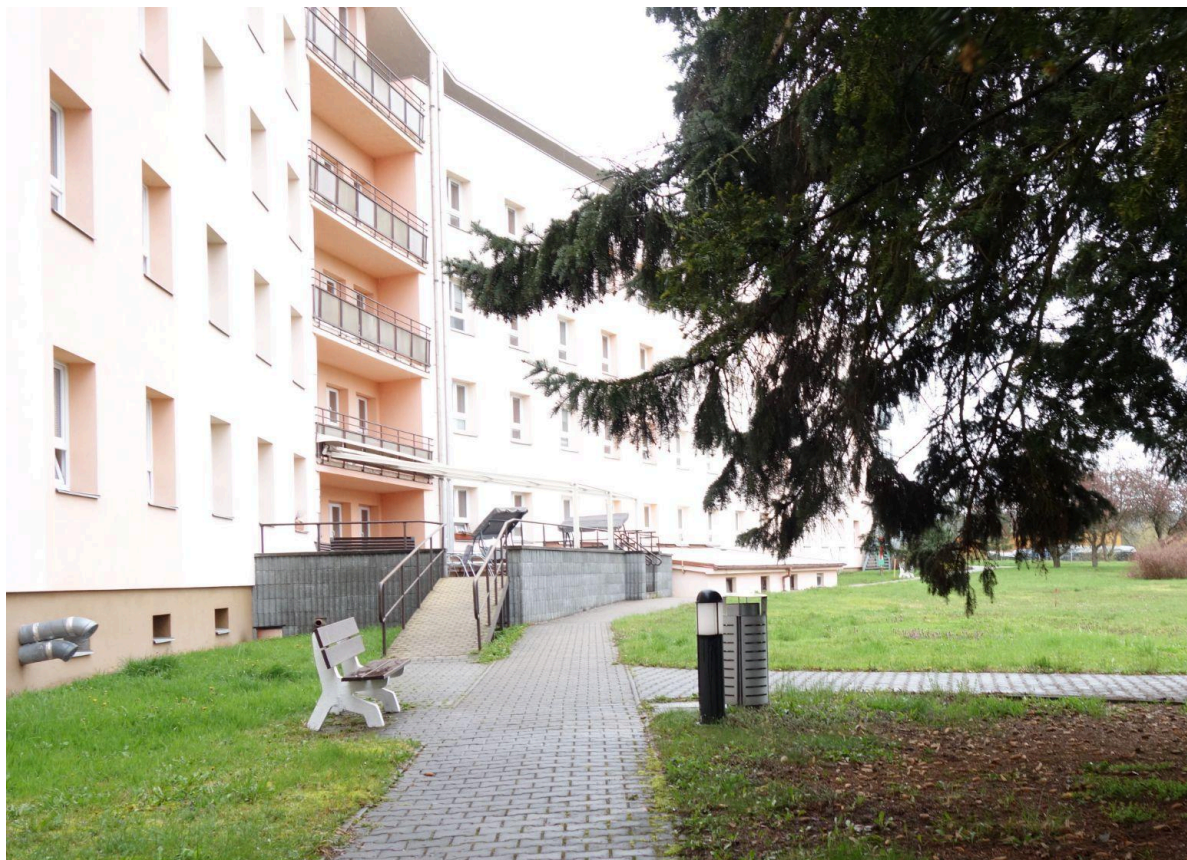
2 | ASANACE STÁVAJÍCÍ RAMPY A ZÁBRADLÍ TERASY

Fotografie stávajícího stavu

- Deinstalace zábradlí - celková délka 40 m
- Deinstalace rampy - plocha 11m²
- Deinstalace části zídky do výšky podlahy v souvislosti s napojením rampy - 0,5m²
- Deinstalace stávající dlažby 82m²
- Odvoz

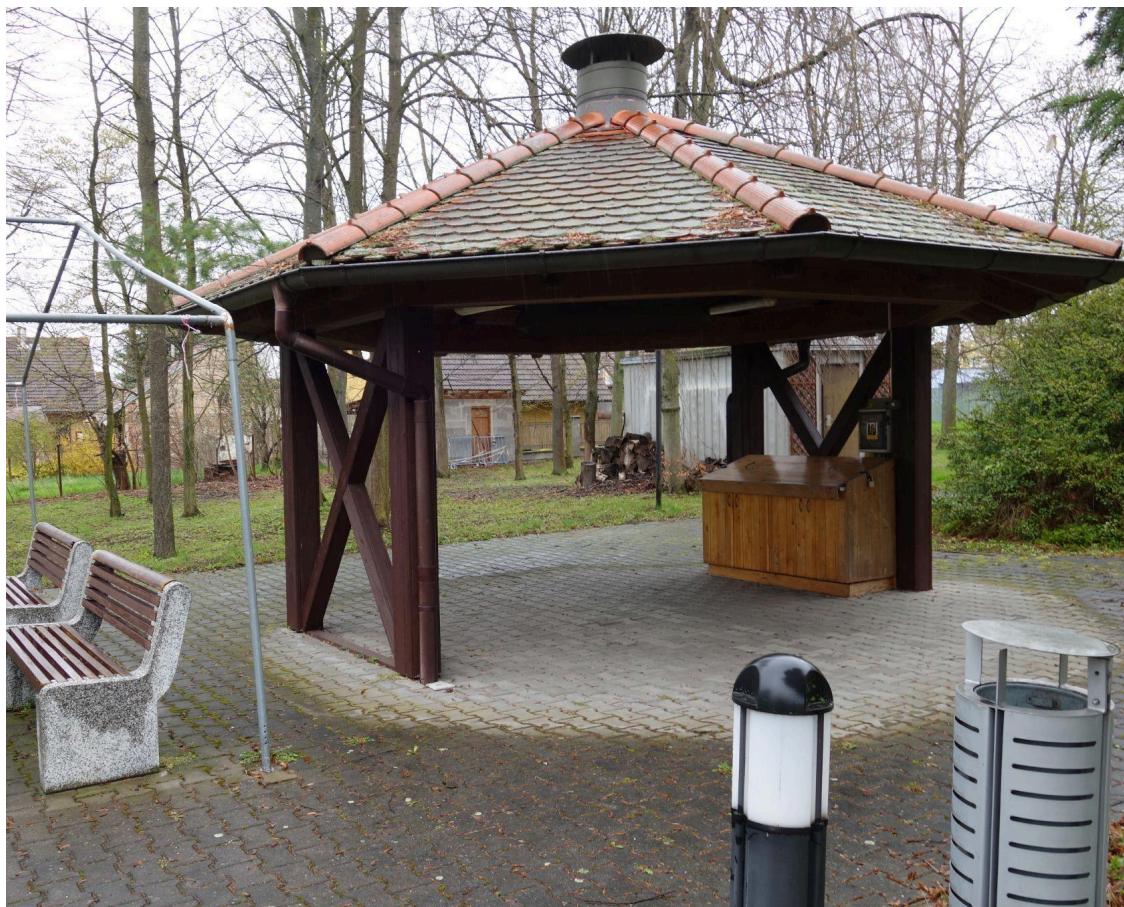
3 | ASANACE STÁVAJÍCÍHO ALTÁNU

Fotografie stávajícího stavu

- Deinstalace kuchyně - 1 m³
- Demontáž Rozvaděče R1 - a následné napojení na nový objekt pergoly - 1 ks
- Deinstalace dřevěného přístřešku - 18,2 m²
- Odvoz
- Demontáž lampy nízké - 6 ks celkem ks (viz dále SO 400)
- Demontáž odpadkového koše - 5 ks celkem

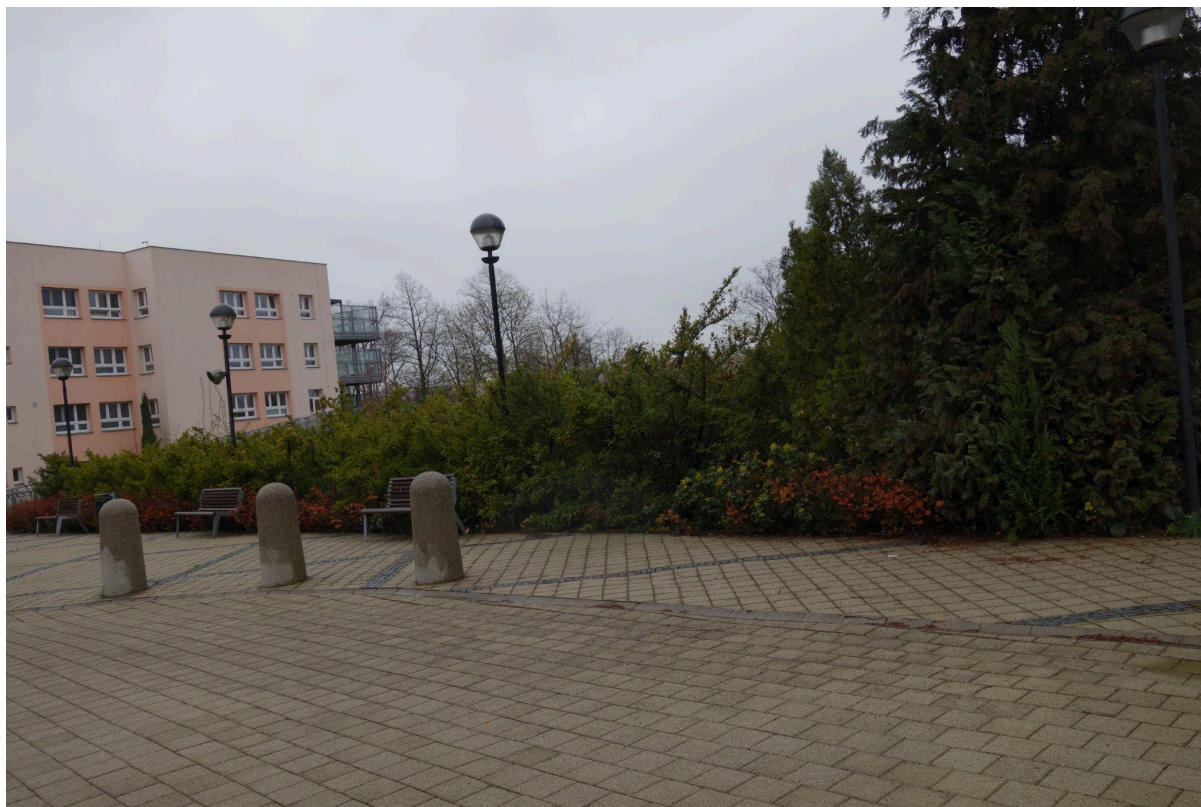
4 | DEMONTÁŽ LAMPY VYSOKÉ

celkem ks - 10

při demontáži bude potřeba odinstalovat a nainstalovat stávající rozhlas - jedná se o 6ks reproduktorů na třech sloupech u severního rozvaděče, 4ks reproduktorů na 4 sloupech v jižní části. Celkem tedy 10ks reproduktorů.(blíže popsáno v SO400)

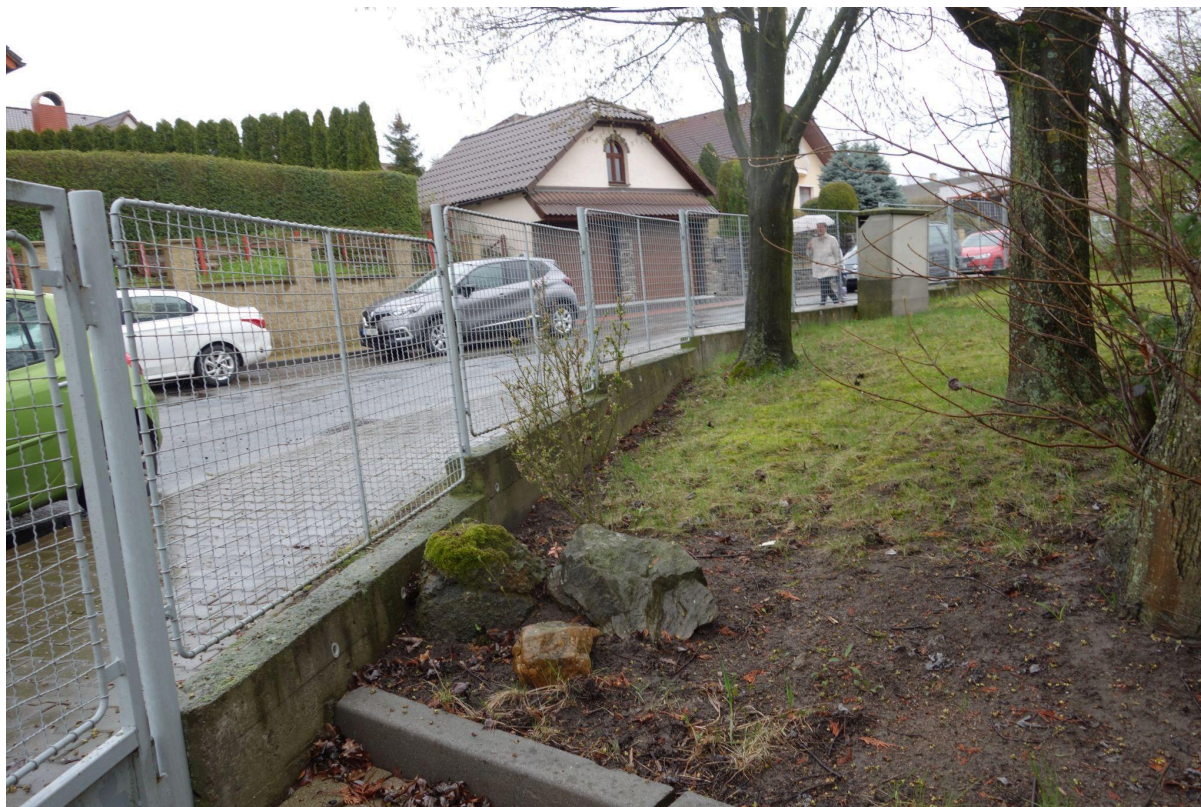
5 | DEMONTÁŽ OPLOCENÍ

CELKOVÁ DÉLKA OPLOCENÍ - 35m

skříň elektro na hranici pozemku zůstane neporušena

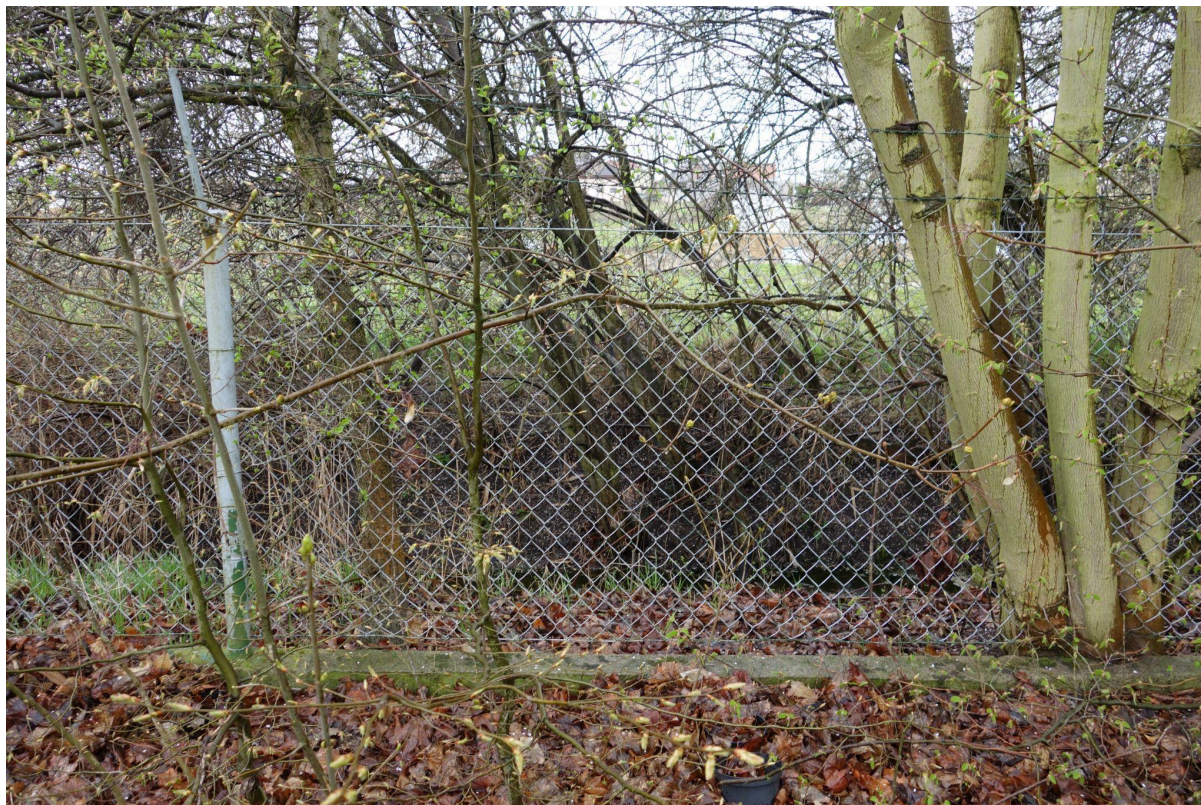
6 | DEMONTÁŽ OPLOCENÍ V SOUVISLOSTI SE ZPŘÍSTUPNĚNÍM VÝTOKOVÉHO OBJEKTU

Oddělení pletiva od sloupku v šířce dvou sloupků, ponechání pletiva na místě
(Deinstalace je součástí objektu SO300. Následně se bude instalovat branka dle SO300 - k ní se stávající pletivo znovu připojí.)

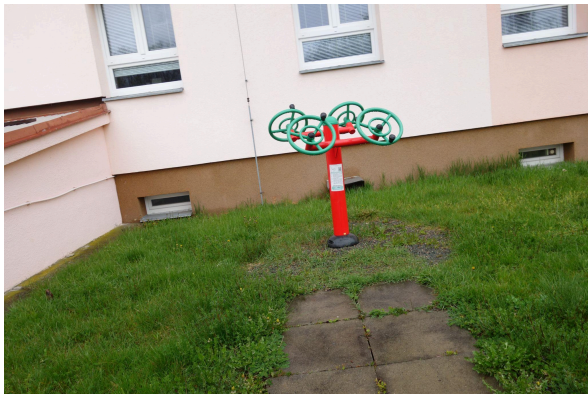
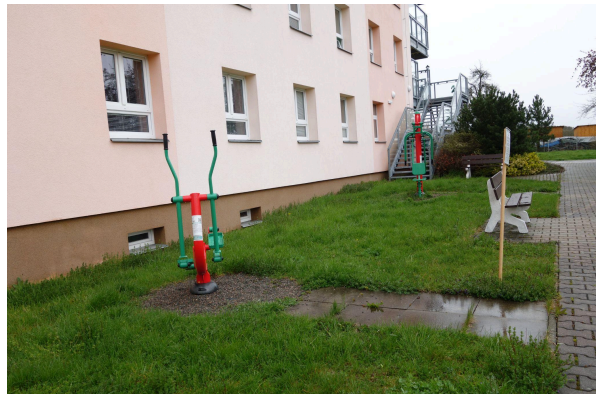
7 | ROZEBRÁNÍ BETONOVÉ DLAŽBY A PŘESUN CVIČEBNÍCH STROJŮ

plocha asanované dlažby - 6m²
počet strojů k přesunu- 3 ks

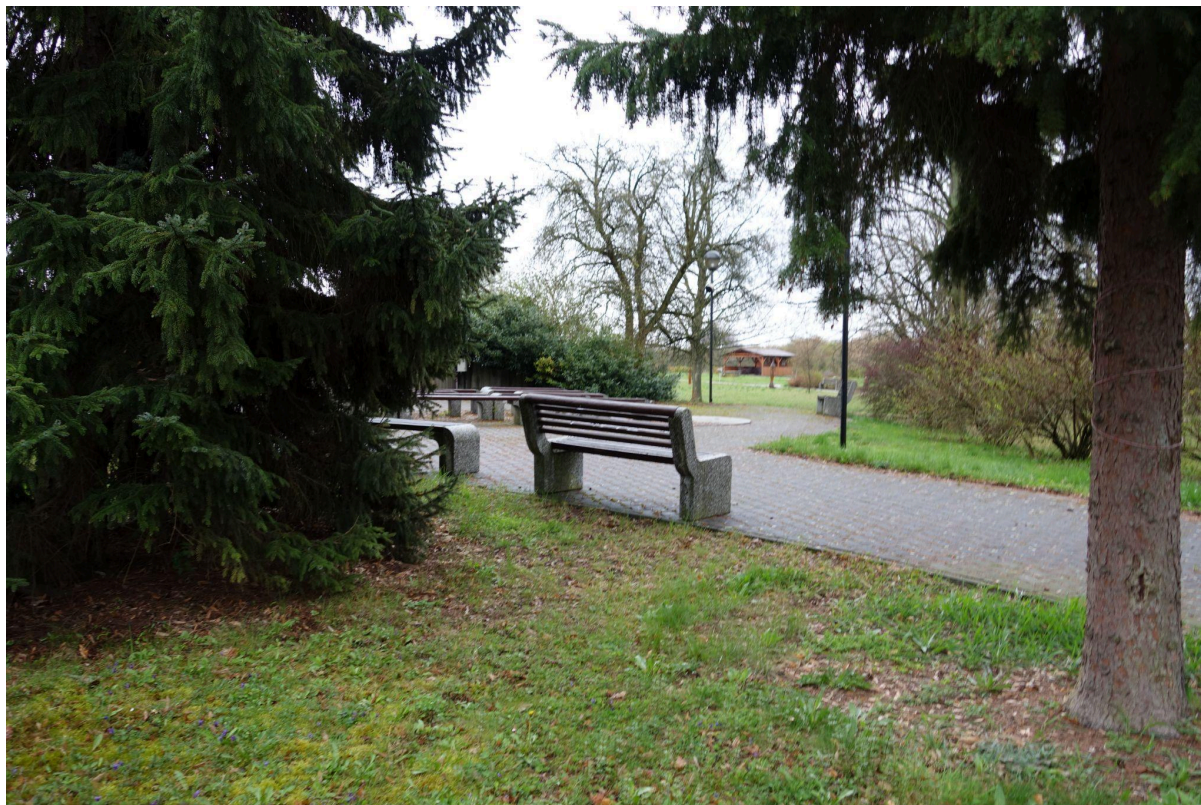
11 | ROZEBRÁNÍ BETONOVÉ DLAŽBY DLE SITUACE

plocha asanované zámkové dlažby - 460 m²

dlažba vč. obrub bude zabalena, očištěna a přebrána a následně recyklována v místech stávajícího litého asanovaného povrchu. V mezidobí bude zabalena a skladována. Lavičky v místě asanovaných povrchů budou zabaleny a uskladněny v předem vymezeném prostoru.

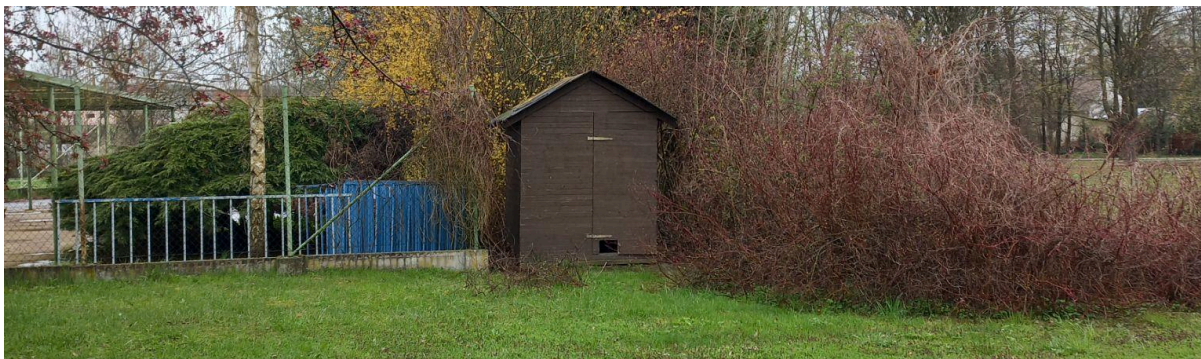
12 | ODSTRANĚNÍ STÁVAJÍCÍ BOUDY

Asanace objektu o půdorysné ploše 2,23 m²

Odstranění zpevněné plochy pod objektem o půdorysné ploše 2,5 m²

(V případě zájmu vedení Domova u fontány je možné boudu přesunout v rámci areálu - mimo kolizní místa se stavbou)

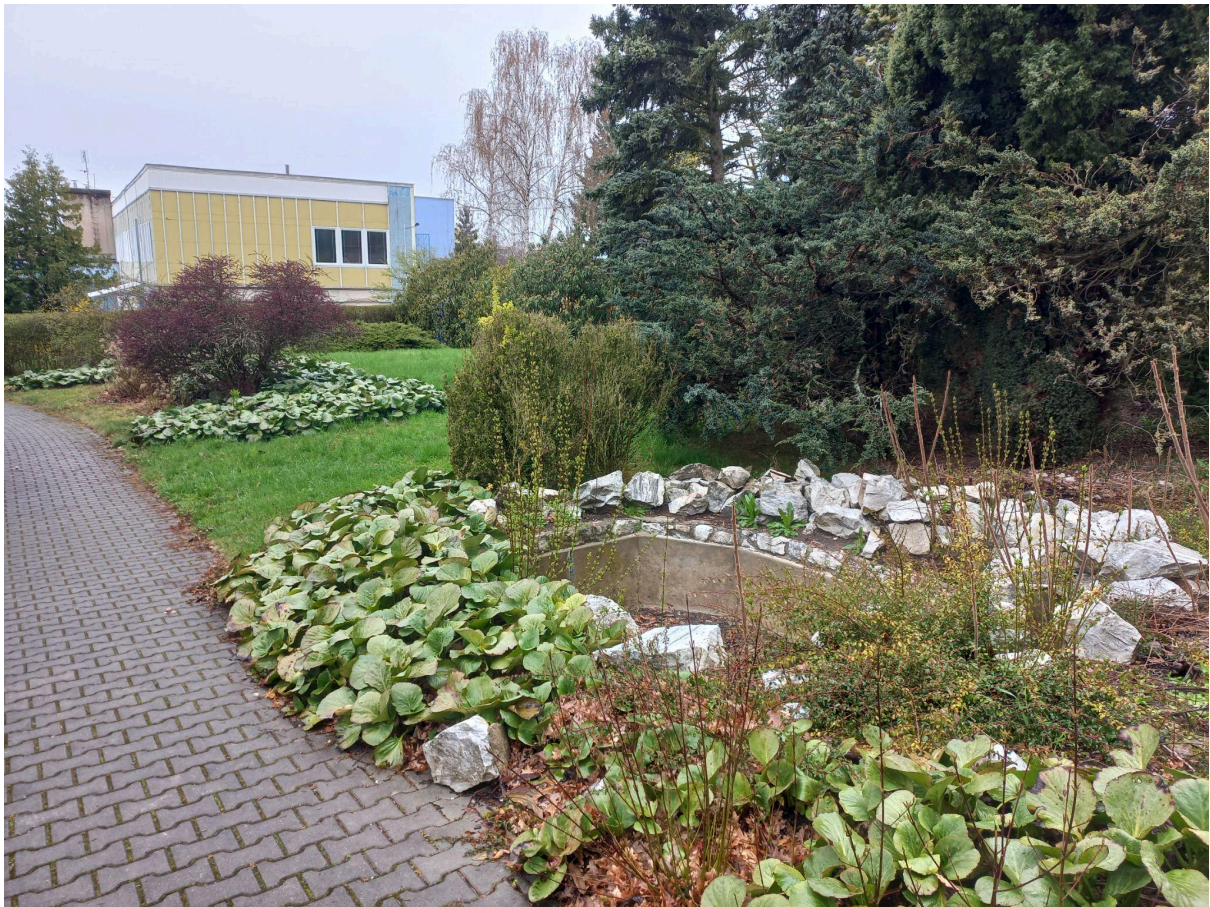
13 | ODSTRANĚNÍ STÁVAJÍCÍHO NEFUNKČNÍHO JEZÍRKA

Půdorysná plocha jezírka: 5 m²

Kameny mohou být využity v záhoně u vrátnice případně v okolí jezírka v jižní části areálu.
