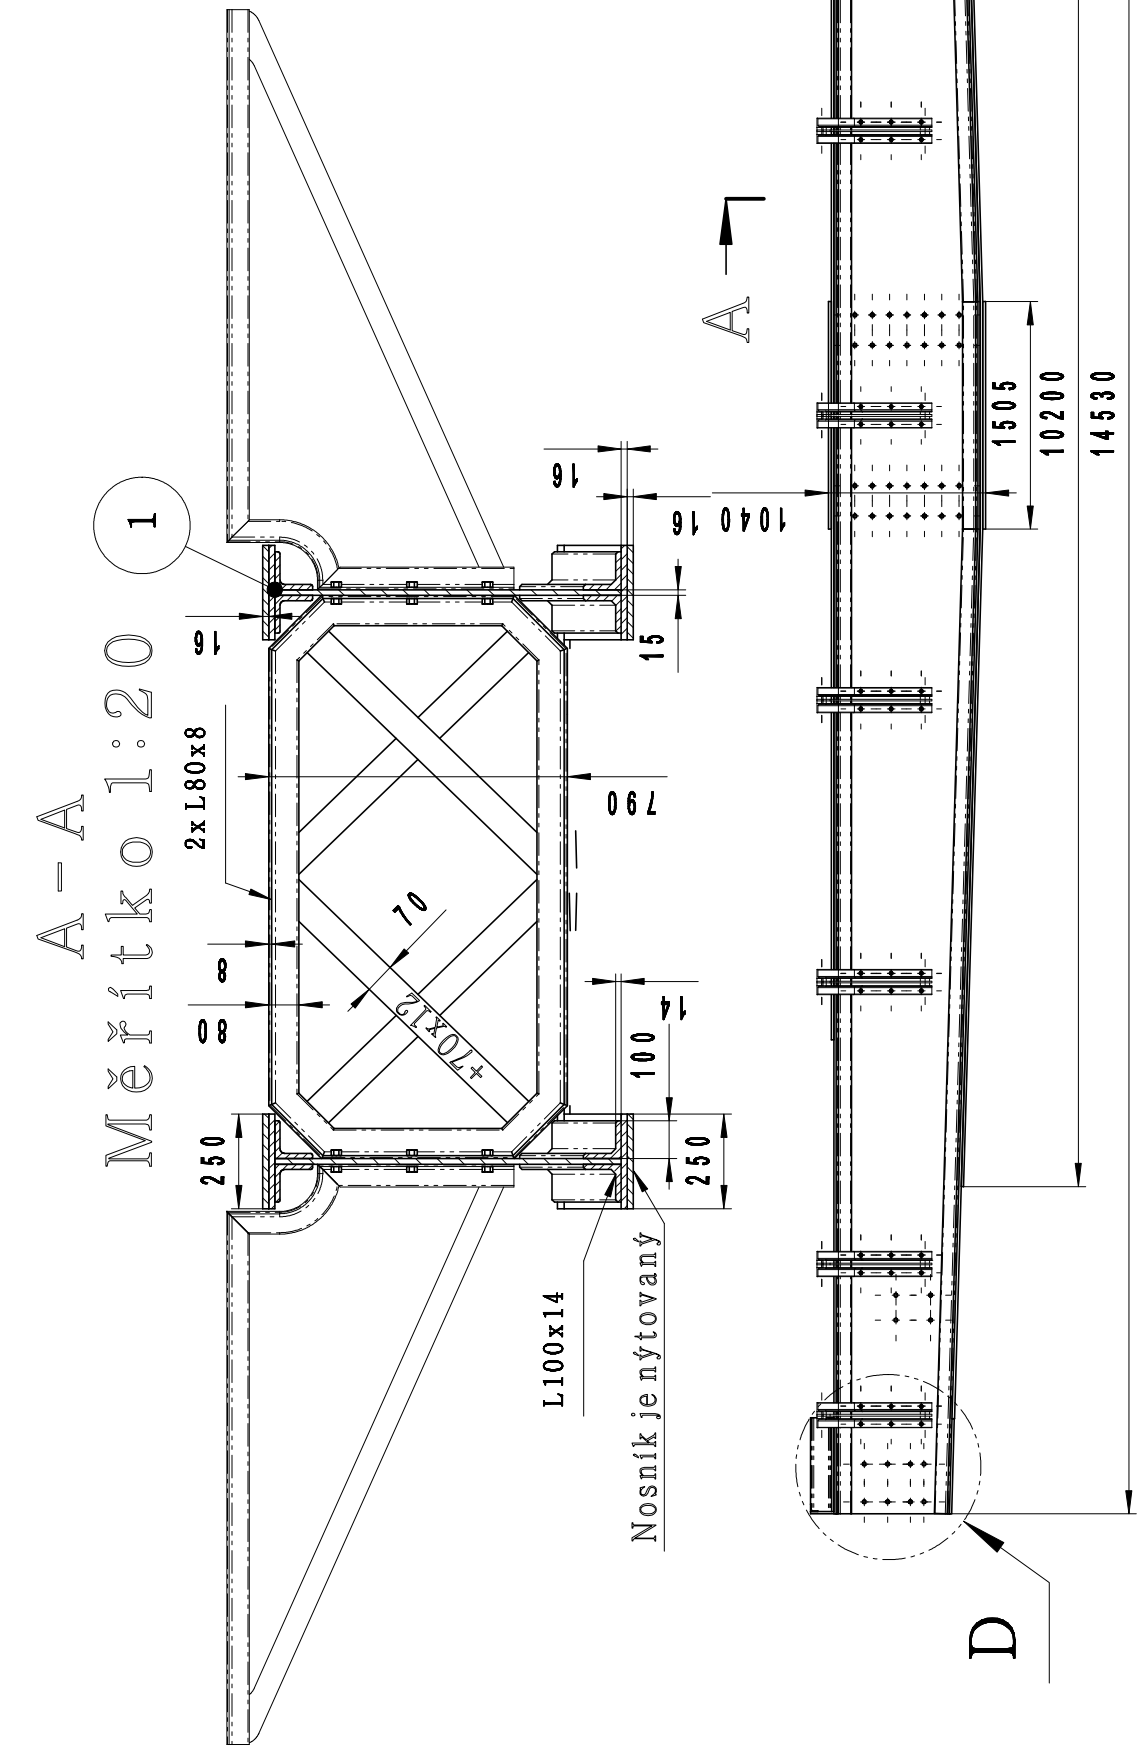
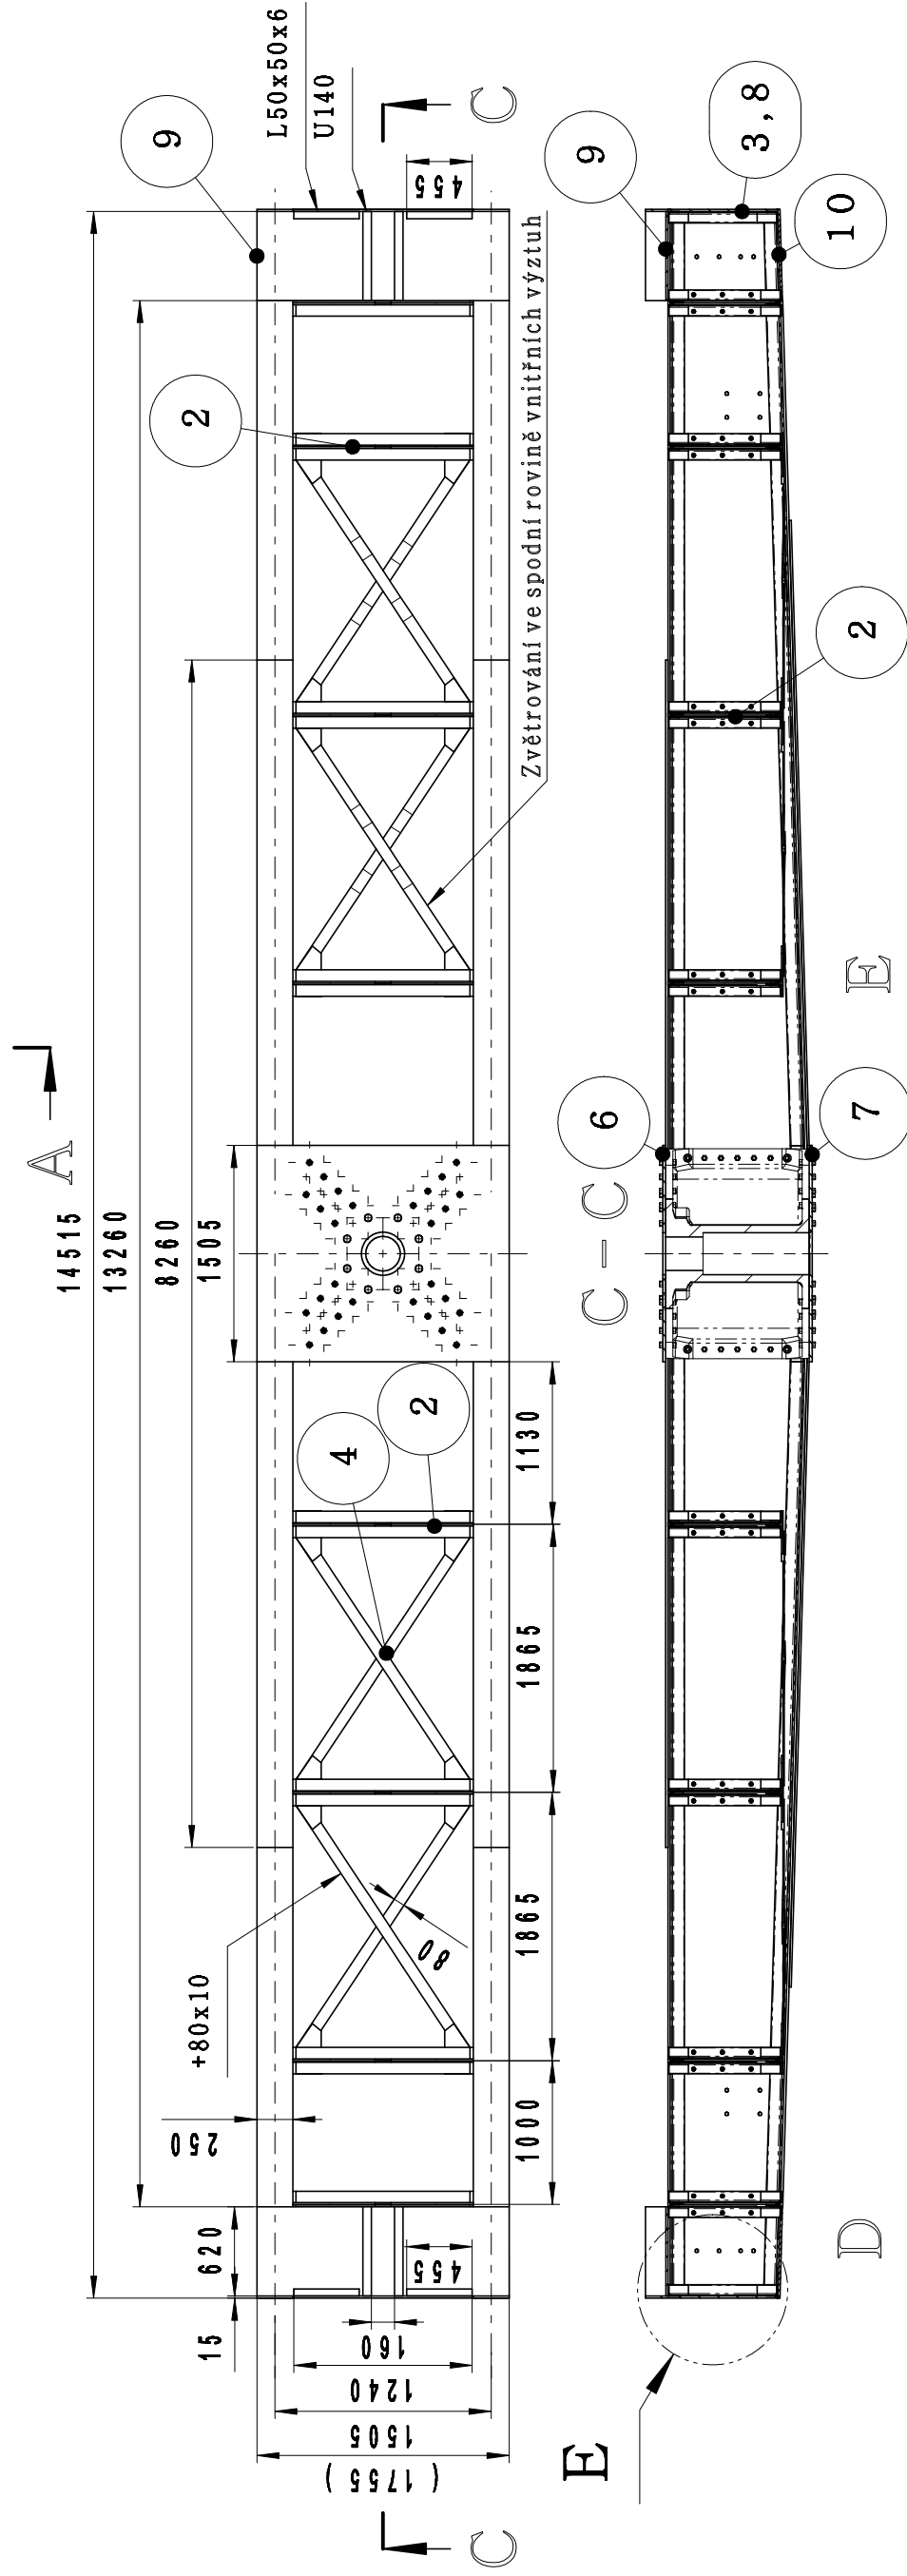
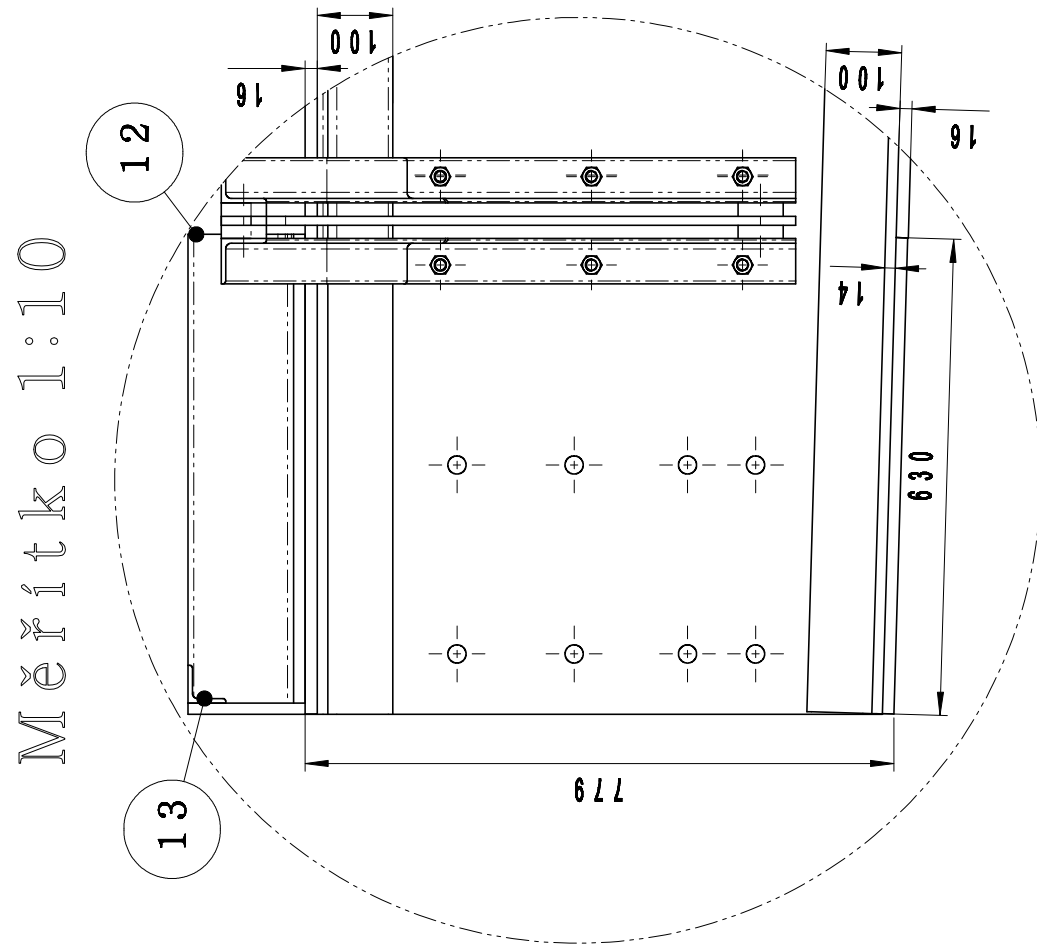
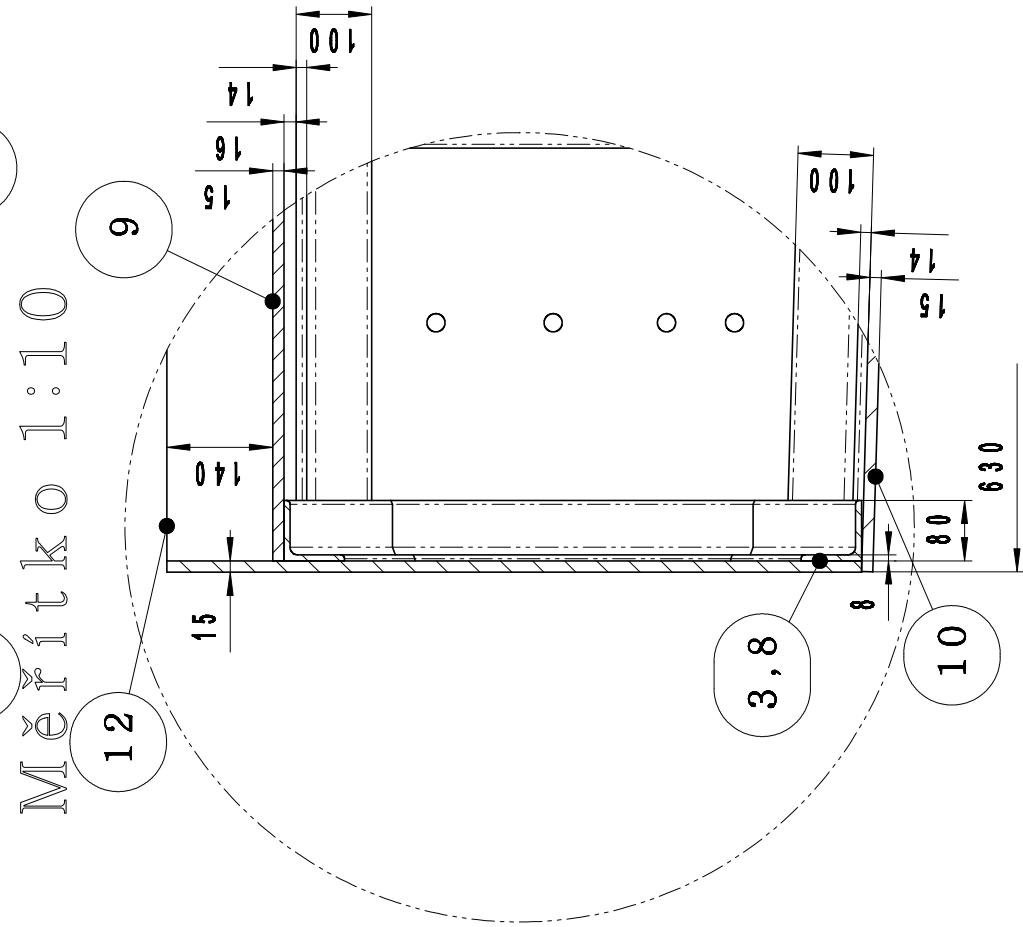
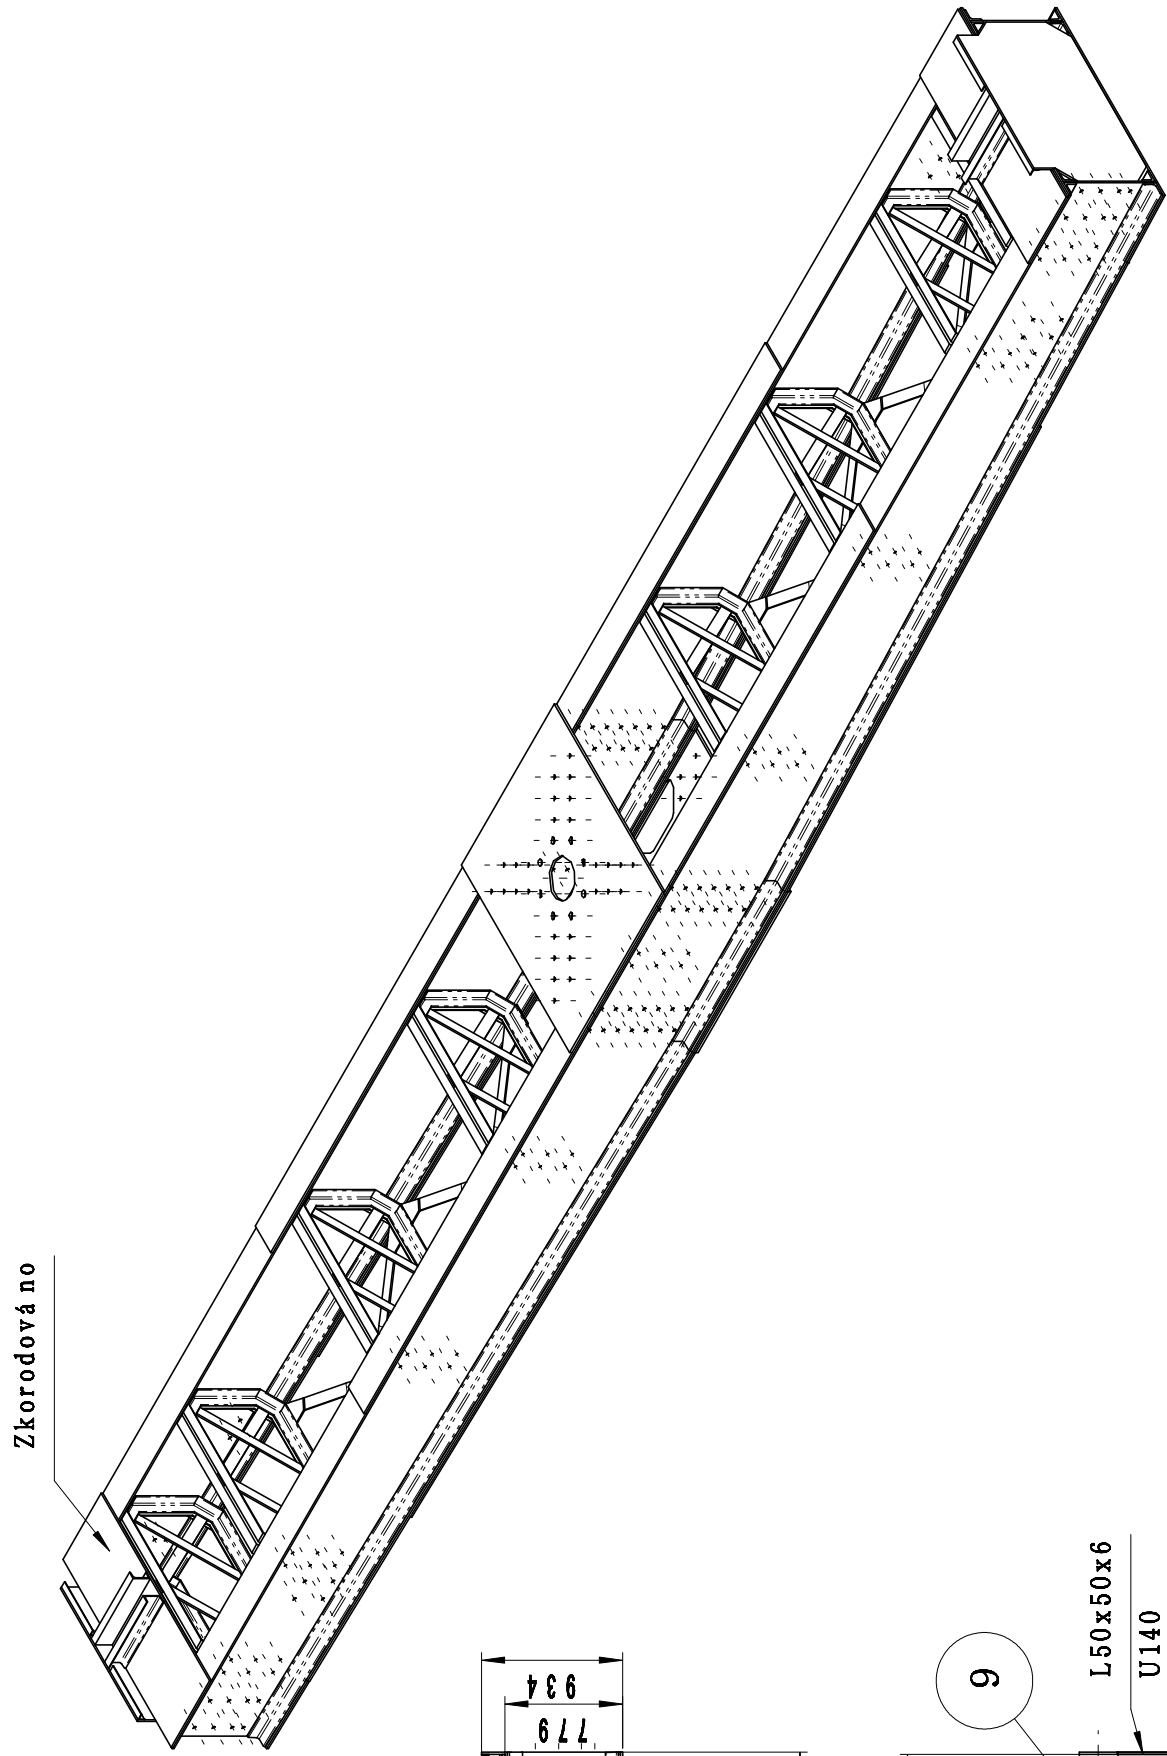
Nosník točny je kompletní:

- provést výměnu krajních zkorodovaných plechů poz. 9,
- deformace profilů L80x8 vnitřních výztuh (cca 3 ks).
