ŘEZ 1 DEM - BOURACÍ PRÁCE

Vypracoval:	Hlavní inženýr projektu:	<div>  PROJEKČNÍ A INŽENÝRSKÁ SPOLEČNOST</div> <div>Sinc s.r.o. IČ: 288 14 878 +420 775 124 685 www.sinc.cz</div>	
Ing. Vít Sauer	Ing. Jaroslav Dvořák		
Místo stavby: Pardubice, p.č. st. 2/2, k.ú. Pardubice		<div>Formát: 2 A4</div> <div>Datum: 06/2025</div> <div>Stupeň: DPS</div> <div>Zakáz. č.: 240901</div> <div>Měřítko: 1 : 100</div>	
Investor: Východočeské muzeum v Pardubicích, Zámek 2, 530 02 Pardubice			
Akce:			
ZÁMEK PARDUBICE - REKONSTRUKCE STŘECHY BUDOVY Č. P. 3			
Objekt: -			
Výkres		<div>Č.v.</div> <div>D.1.1.3.2</div>	
ŘEZ 1 DEM - BOURACÍ PRÁCE

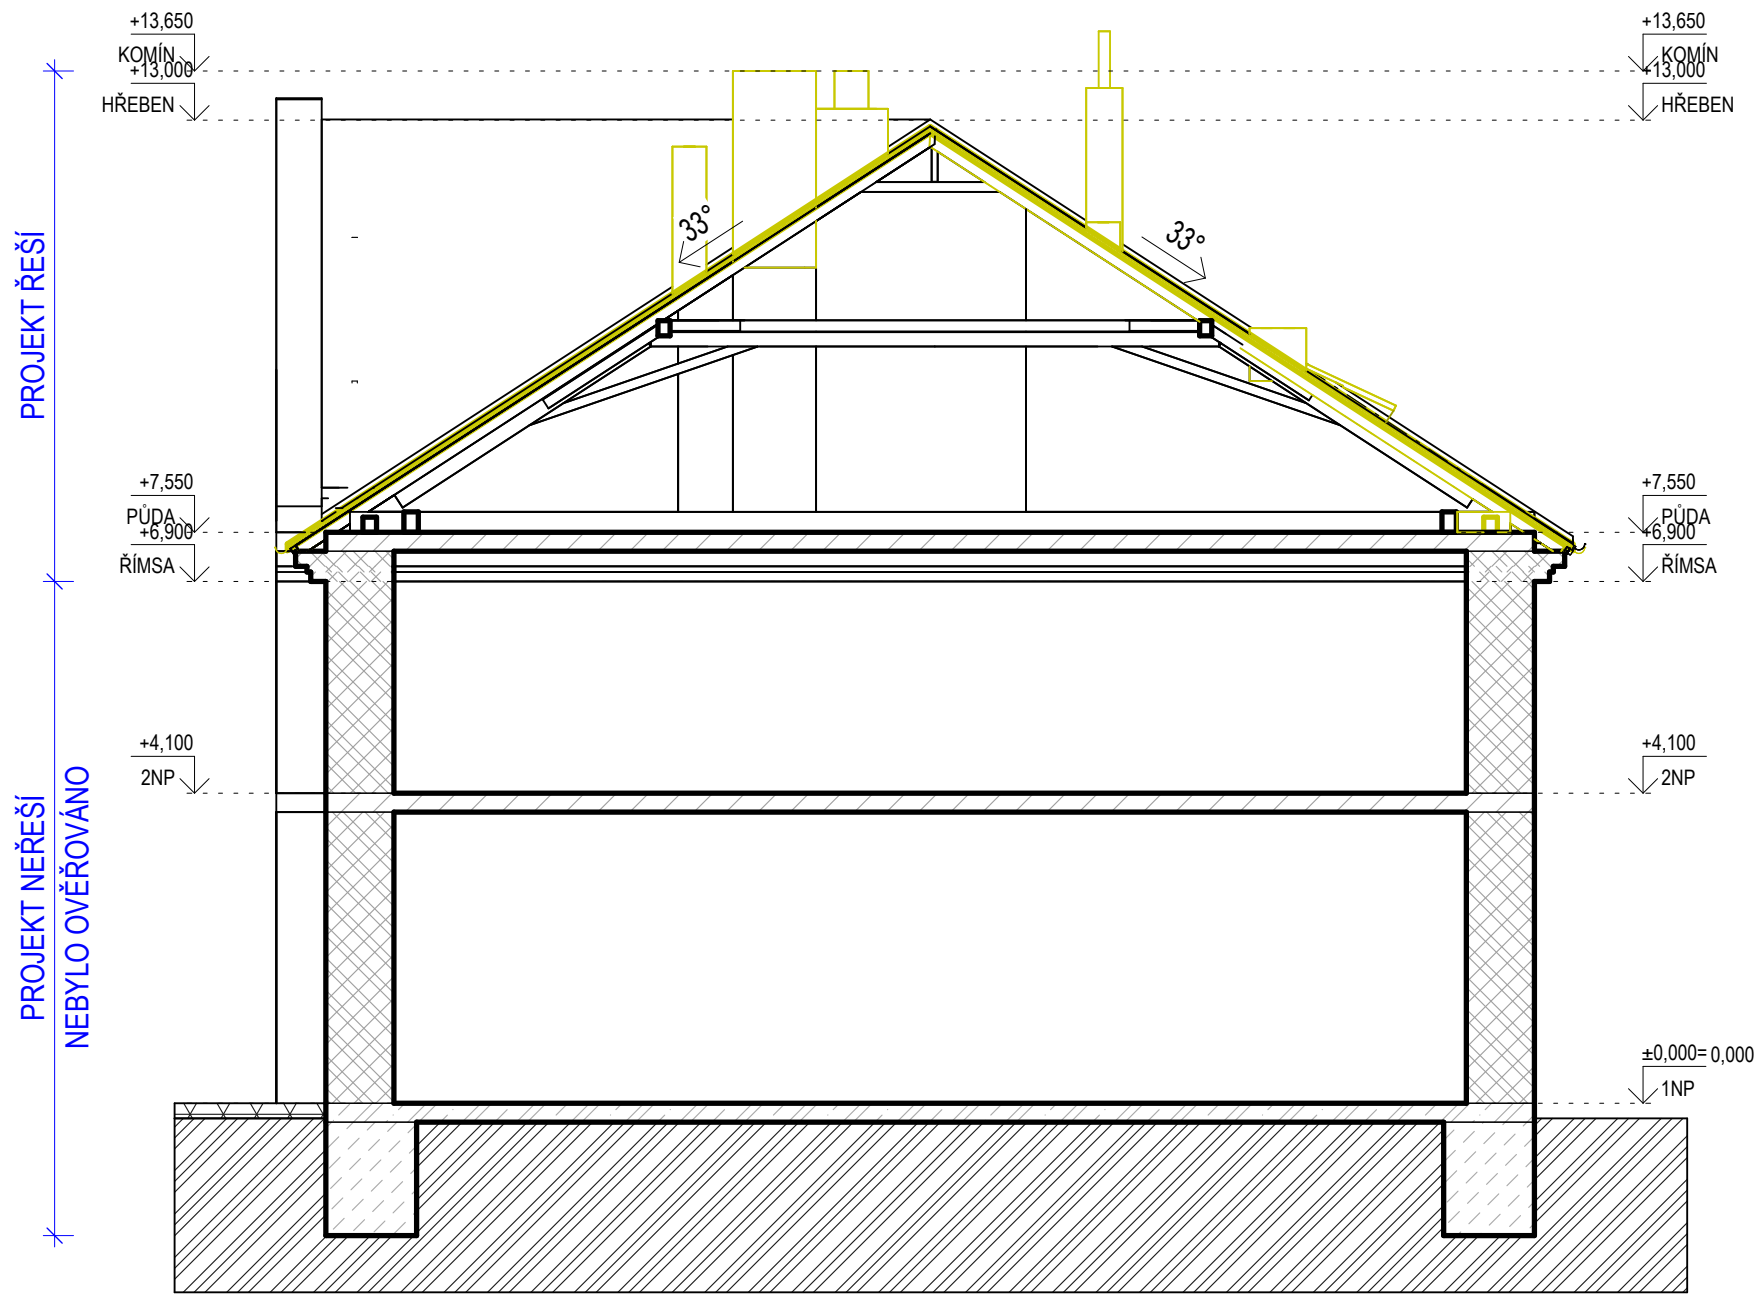
- KERAMICKÁ PÁLENÁ TAŠKA RAŽENÁ
- LAŤOVÁNÍ
- KROKEV

- PROJEKT ŘEŠÍ REKONSTRUKCI STŘECHY ČÁSTI BUDOVY Č.P.3
- PŘESNÝ ROZSAH BOURACÍCH PRACÍ VIZ D.1.1.1 A D.1.1.2
- PO ODSTRANĚNÍ STŘEŠNÍHO PLÁŠTĚ A PRKENNÉHO ZÁKLOPU PROBĚHNE KONTROLA A ZHODNOCENÍ STAVU KROKVÍ A DALŠÍCH ZAKRYTÝCH PRVKŮ KROVU MYKOLOGEM
- PŘESNÝ ROZSAH BOURACÍCH PRACÍ U NADSTŘEŠNÍCH ČÁSTÍ KOMÍNŮ BUDE UPŘESNĚN BĚHEM VÝSTAVBY PODLE AKTUÁLNÍHO STAVU KOMÍNŮ
