SINC s.r.o. +420 775 124 685 IČ: 288 14 878 www.sinc.cz
Dan Zvára, DiS.		Ing. Jaroslav Dvořák		
Místo stavby: Svitavy, p. č. st. 994, k.ú. Svitavy-předměstí				
Investor: Pardubický kraj, Komenského náměstí 125, 53002 Pardubice				
Akce: DNR Svitavy - rekonstrukce střechy objektu vila				Formát: 4 A4 Datum: 06/2025 Stupeň: DPS Zakáz. č.: 250401 Měřítko: Jak je ukázáno
Objekt: OBJEKT				Paré:
Výkres				Č.v.
Půdorys střechy-demolice				D.1.1.2.1.2

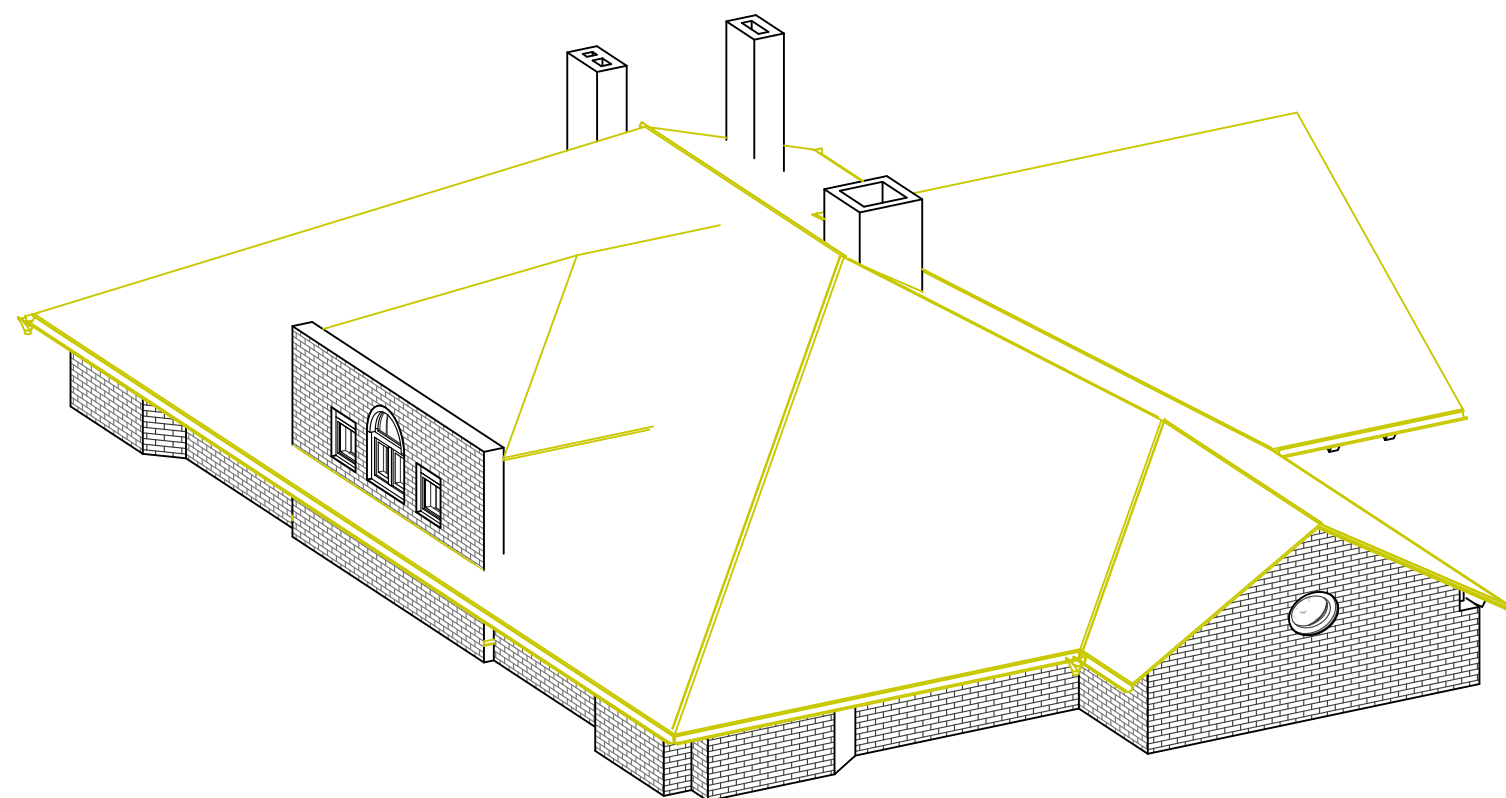
Poznámka:
Bude odstraněna stávající krytina, která je z asfaltové šindele.
Dále bude odstraněno dřevěné bednění.
Dojde k demontáži bleskosvodu, oplechování, žlabů, svodů a kastlíků.

Dle mykologického průzkumu budou odstraněny některé nosné prvky, které jsou ve špatném technickém stavu, nebo napadeny škůdci. Odstraňované prvky jsou žlutě označeny
