### Dokumentace pro provádění stavby

Kreslil Ing. Bezdíček L.			
Investor Pardubický kraj, Komenského náměstí 125, Pardubice - Staré město, 530 02 Pardubice			formát 6 x A4
Akce Gymnázium a grafická SOŠ Přelouč - rekonstrukce střech a sanace suterénu			datum 11/2024
			účel DPS
			paré
			stav. objekt S002
Obsah výkresu Pohledy - nový stav	Měřítko 1 : 100	Č. výkresu 2 D.1.1.b.18

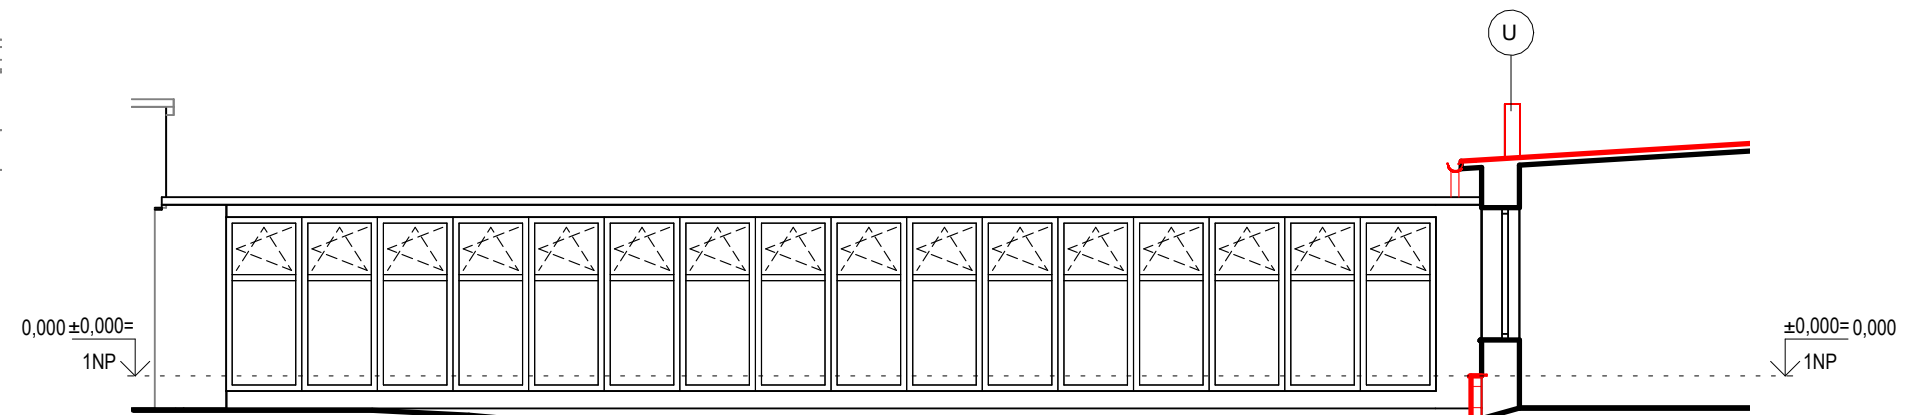
Pohled ZÁPADNÍ

Označení	Komentáře
A	Stávající střešní krytina - pálená taška
B	Stávající okna - RAL9010
C	Stávající fasáda objektu
D	Nový okapový systém objektu - RAL8012
E	Stávající okapový systém - RAL8012
K	Plocha nové soklové fasády
L	<různé>
T	Nové mříže suterénních oken - nová manžeta s nástavcem
U	Odvětrání stávající kanalizace
V	Odvětrání 1.PP
X	Oplechování horní hrany zateplení soklu
