Půdorys Suterén - Stávající stav + bourací práce - Část C

ATELIER Atis PARDUBICE, spol. s r. o. tel./fax.: 466 303 263, tel.: 603 482 262
Zodp. projektant:	Ing. Tomáš Moudrý	
Vypracoval:	Ing. Zdeněk Sovák	
Kreslil:	Ing. Zdeněk Sovák	
Investor:	Pardubický kraj, Komenského náměstí 125, 530 02 Pardubice	
Místo:	Gorkého 350, 530 02 Pardubice, k.ú. Pardubice, parcela č. 5083	Formát: 4x A4
Akce: Rekonstrukce kuchyňského provozu Domov mládeže a školní jídelna Pardubice		Datum: 03/2016
		Stupeň: DPS
		Zakázkové číslo: Z151016
		Měřítko: 1 : 50
Objekt:	SO 01 - Kuchyň, technické, provozní a hygienické zázemí	Revize: -
Profese:	D 1.1. Architektonicko stavební řešení	Číslo výkresu: D04
Název výkresu:	Půdorys Suterén - Stávající stav + bourací práce - Část C	Číslo kopie:

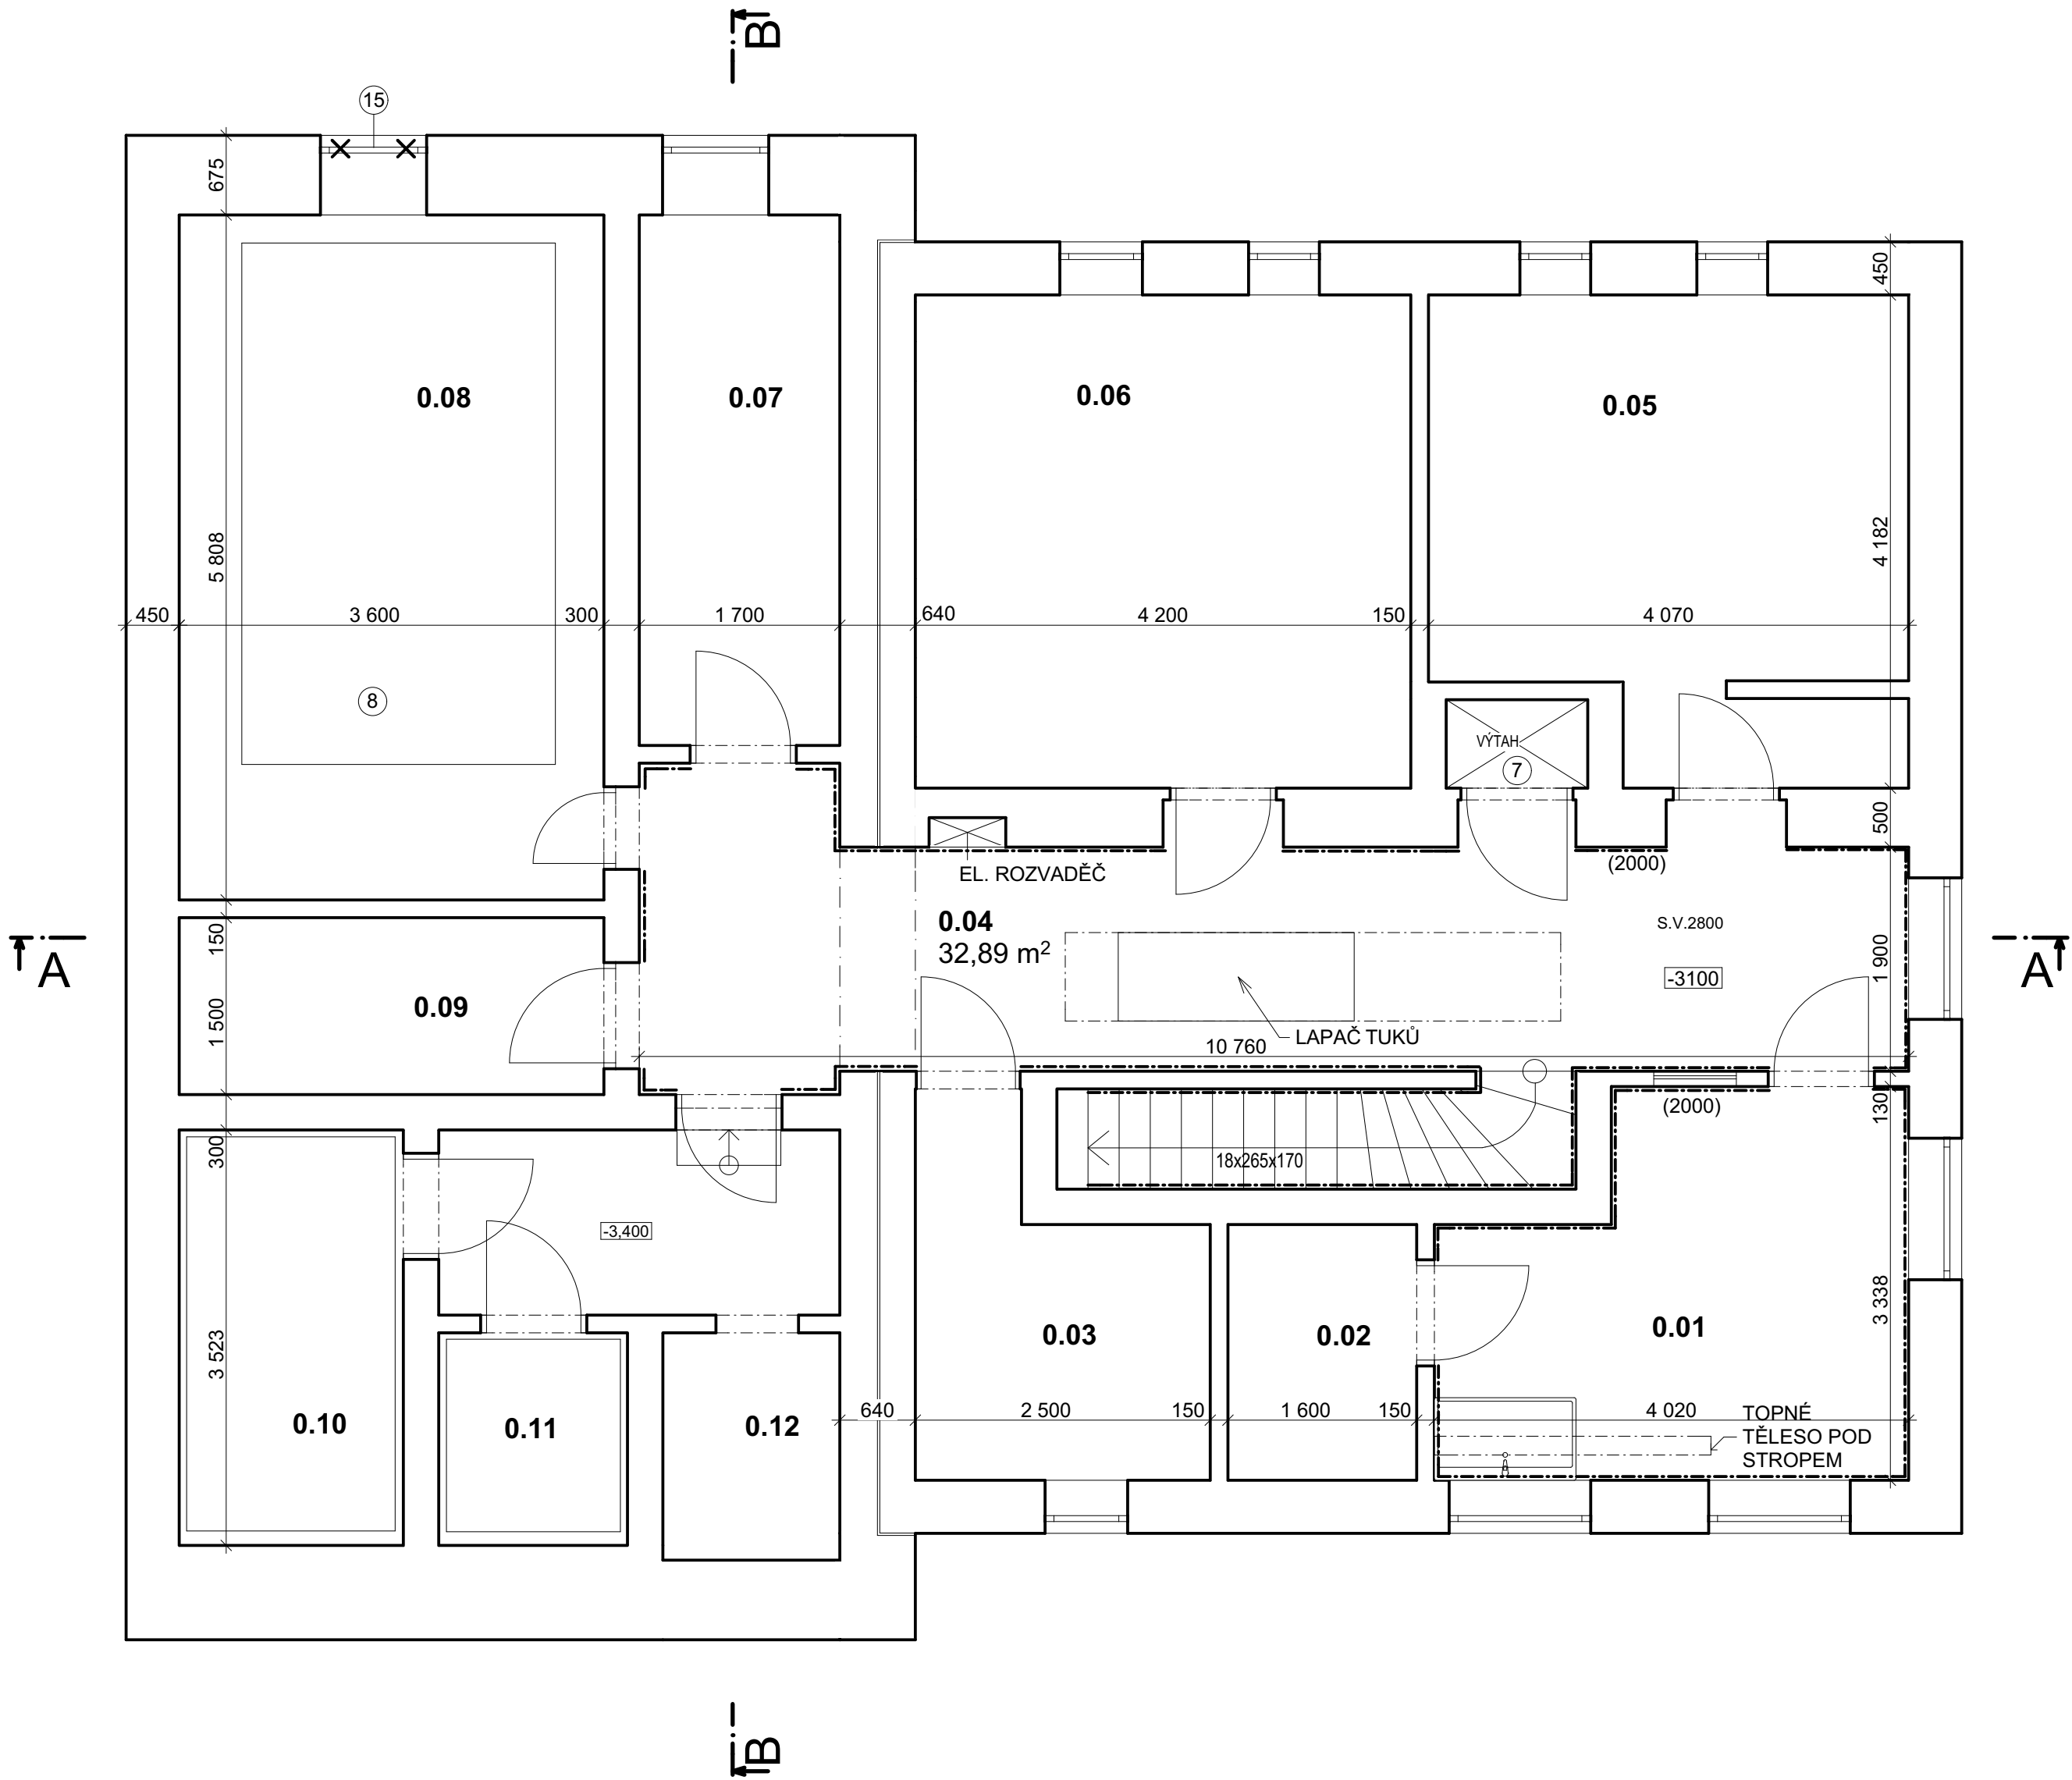
- DEMONTÁŽ KONSTRUKCE NÁKLADNÍHO VÝTAHU
- STÁVAJÍCÍ AGREGÁTY VZT DEMONTOVAT A ODVÉST (NOVÉ AGREGÁTY VZT BUDOU INSTALOVÁNY NA PŮDĚ)
- DEMONTÁŽ PŘÍVODU VZT

- CELÉ 1PP BUDE VYKLIZENO, VYČIŠTĚNO, UMYTO A LOKÁLNÍ PORUCHY KONSTRUKCÍ STROPŮ, STĚN A PODLAH BUDOU ZBAVENY ZVĚTRALÝCH, POPŘ. VLHKÝCH HMOT PRO NÁSLEDNOU SANACI
- STÁVAJÍCÍ OBKLADY A DLAŽBY ZŮSTANOU ZACHOVÁNY

-VYBOURÁNÍ PŘÍPRAVY PRO NOVÉ INSTALACE KANALIZACE A VODODVODNÍHO POTRUBÍ - VODOROVNÁ KANALIZACE BUDE PROBÍHAT POD STROPY I V PODLAHÁCH 1PP, KDE BUDE VYBOURÁNA I STÁVAJÍCÍ DLAŽBA (BLIŽŠÍ POPIS VIZ. DOKUMENTACE D.1.4.0 ZDRAVOTNÉ TECHNICKÉ INSTALACE)
