<p><b>PROJEKČNÍ KANCELÁŘ</b></p><p><b>ING. KAREL VRBICKÝ</b> Masarykovo nám. 24 534 01 Holice v Č. tel. 466923008</p></div>		
Ing. Karel Vrbický	Lenka Benešová			
Akce:	Realizace úspor energie – Střední průmyslová škola chemická Pardubice – Polabiny			
Výkres:	<b>Sanace betonu a výztuže – bez omítky</b>			
Investor: Pardubický kraj Komenského nám. 125, 532 11 Pardubice		Zakázka:		
		Měřítko: 1 : 1		
		Datum: 03/2013	Č.výkresu: <b>3.D.10.2</b>

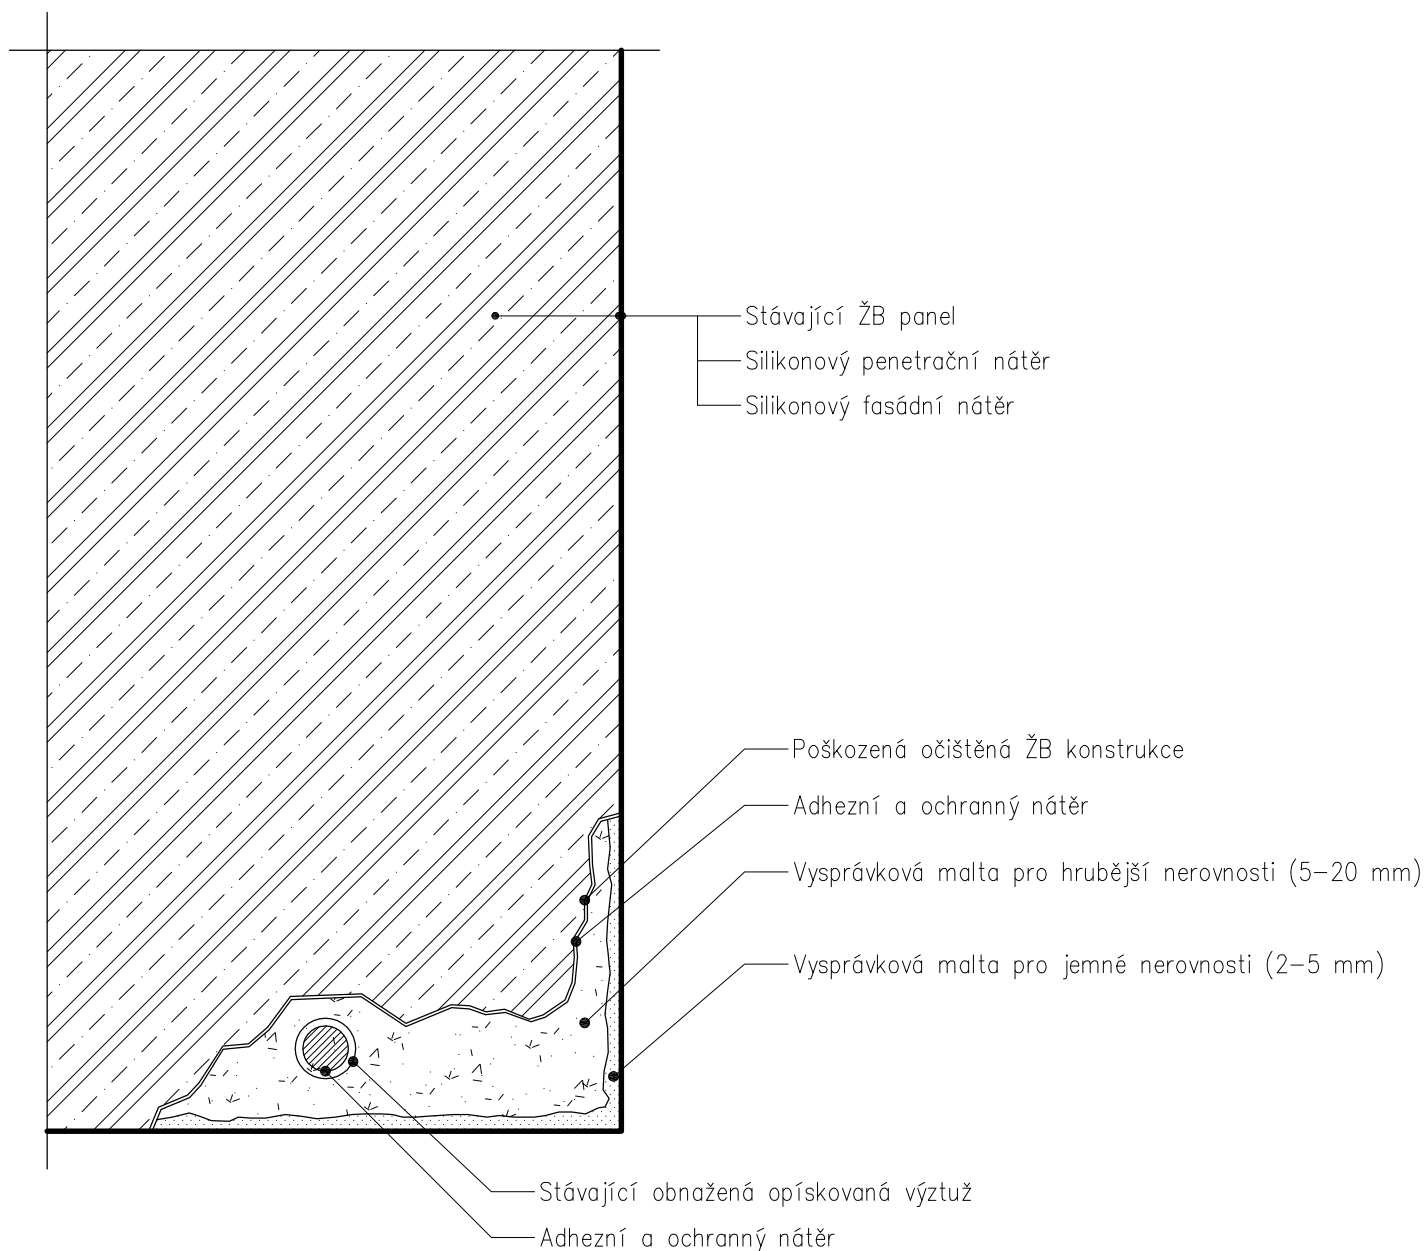
POZNÁMKA: Nejprve se odstraní veškerá vypouklá místa a místa poškozená korozí až na nosný podklad a betonové plochy se řádně očistí od nečistot, mastnoty, prachu, rzi, starých slabě lpících nátěrů... Okolo částečně obnažené výztuže odstranit min. 10 mm betonu, v podélném směru výztuže min. 20 mm betonu až do nekarbonitizovaného betonu, obnaženou výztuž opískovat do stříbrna.
