# STROP NAD 2. NP

<div>SPOLUPRACE PRO REKONSTRUKCI PAMÁTEK SKROUPOVA 441/9 500 02 HRADEC KRÁLOVÉ mobil: 775 777 810 e-mail: info@sprco.cz</div>	KRAJ PARDUBICKÝ		ČÍSLO PARÉ	
	KATASTRÁLNÍ ÚZEMÍ PARDUBICE 717657			
	OBJEDNATEL PARDUBICKÝ KRAJ, KOMENSKÉHO NÁM. 125, 53211 PARDUBICE			
	AKCE PARDUBICE, PŘÍHRÁDEK Č.P. 6-8		STUPEŇ DPS	
			FORMAT 3 x A4	
AUTOR ING. PETR ROHLÍČEK		MĚR. 1:100		
VED. PROJ.		DATUM 12/2016		
ZOD. PROJ. ING. JAN ČERNÝ		PROF. VÝK.Č.		
KONTROLA ING. PETR ROHLÍČEK		D.1.1.		
SPOLUPRÁCE		2.06		
STROPY NAD 2. NP

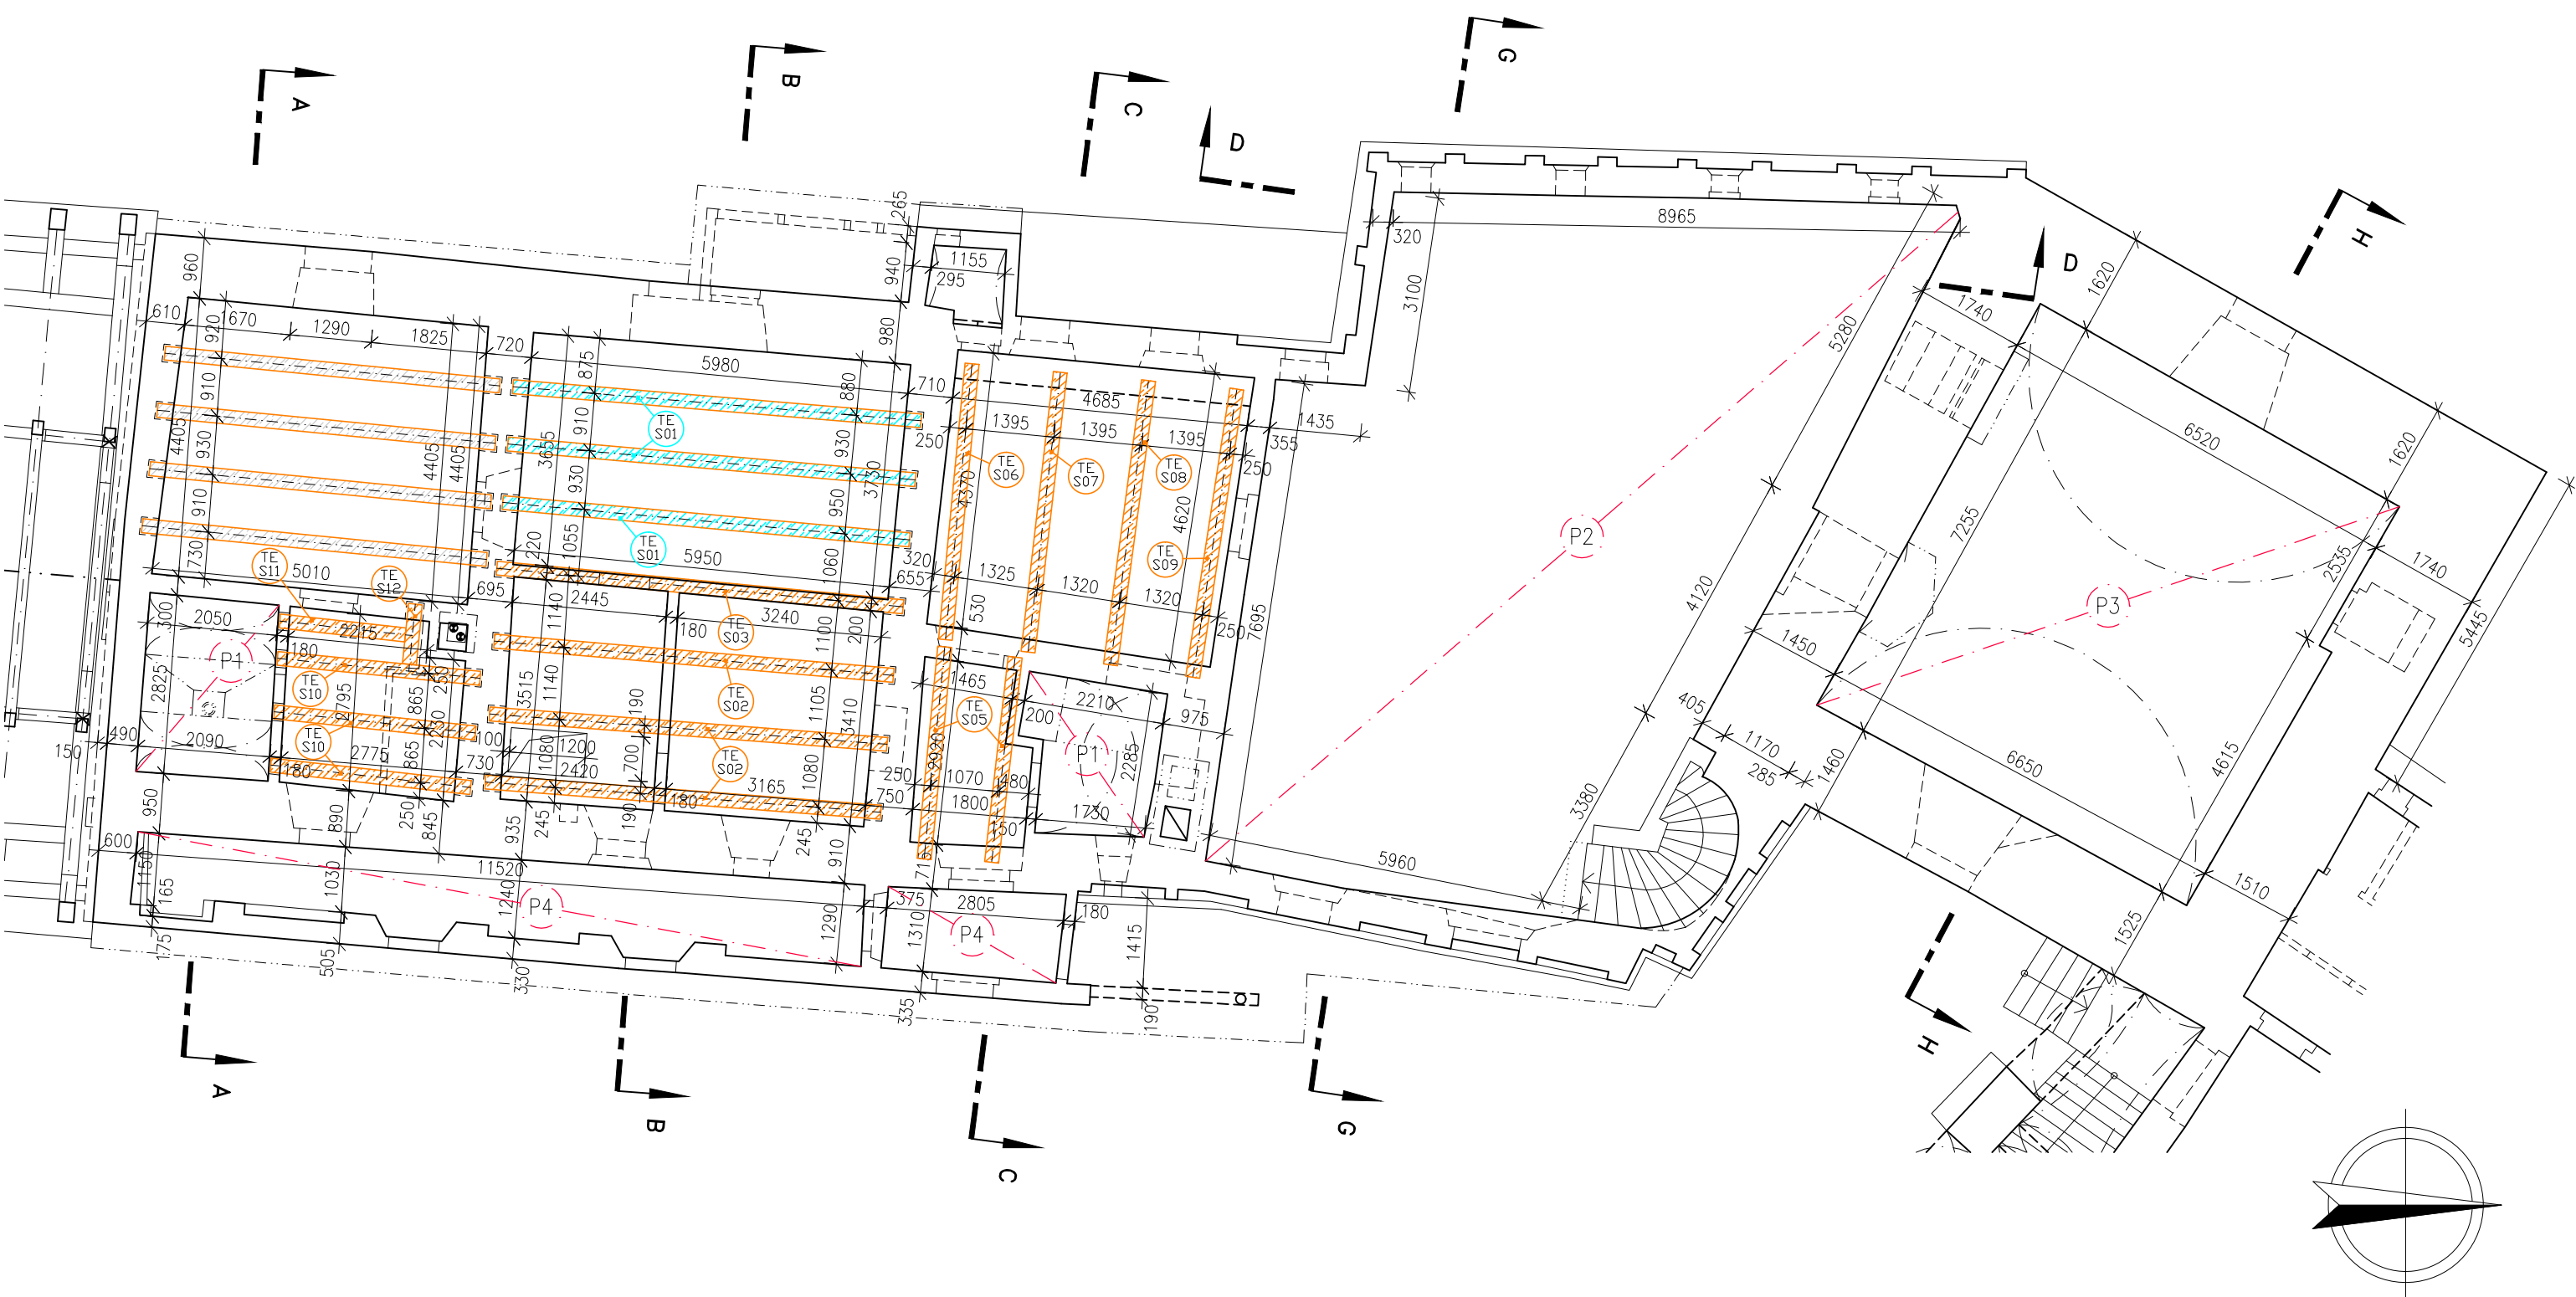
- Poloha prvků je pouze orientační na základě pásových sond provedených před cca 15 lety pro biologický průzkum napadení dřevokaznými houbami a hmyzem – skutečná poloha nových trámů bude upřesněna po demontáži základu a ověření polohy stávajících trámů tak, aby při ukládání nových trámů byl zásah do původního zdiva z důvodu sekání kapes minimalizován.

- Stávající kapsy ve zdivu upravit tak, aby zhlaví stropních trámů bylo volně uloženo se vzduchovou větrací mezerou min. šířky 30 mm po obvodu; zhlaví podložit impregnovaným dubovým nebo akátovým prkénkem a páskem z asfaltového modifikovaného pásu typu R.

- Zdivo v ohniscích s výskytem dřevomorky sanovat, podle potřeby přezdíat na fungistatickou maltu, vyškrábat spáry do hloubky min. 30 mm a povrch chemicky ošetřit biocidem – další podrobnosti viz Technická zpráva.

- Trámy TE/S02 a TE/S03 podepřít na nosných příčkách klíny.
