VNITŘNÍ POVRCHOVÉ ÚPRAVY – 1. NP

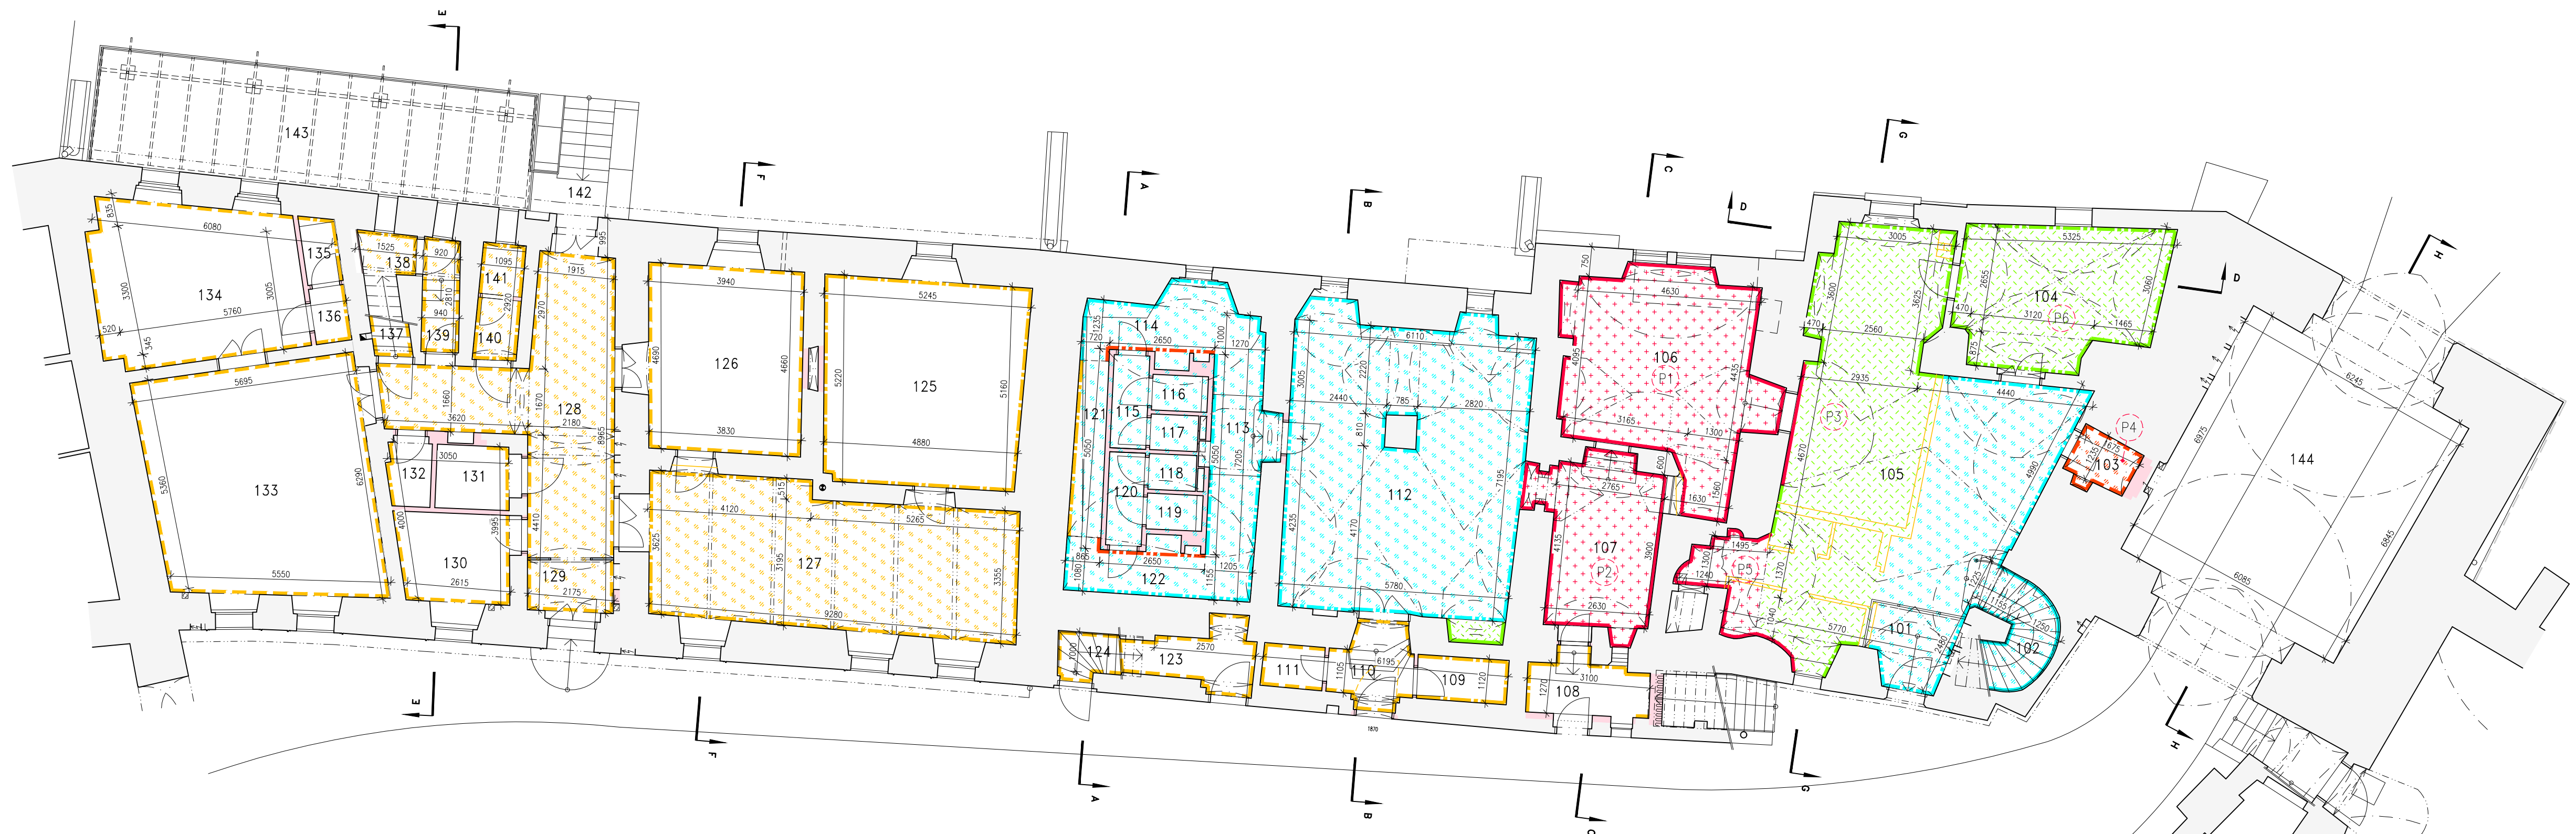
- Technologický postup obnovy omítek na stěnách a klenbách s historicky cennými nálezy:
 - restaurátor s příslušnou licenci MK ČR provede sondážní a dokumentační průzkum, na základě vyhodnocení průzkumu vymezí nezbytně nutný rozsah ploch omítek určených k odstranění (předpoklad výměny 25 % omítaných ploch)

- otlučení označených omítaných ploch a poškozeného štku, vyškrobání spár do hloubky min. 30 mm
 - šetrné očištění podkladu tlakovou vodou se snahou minimalizovat množství vody vnášené do objektu

- řemeslné doplnění vápněné omítky jádrové a nové vápněné omítky jádrové s trassem
 - uměleckořemeslné celoplošné nanesení hlazeného kletovaného štku provedeného nanášením jemné vápněné kaše s mramorovou moučkou na obroušenou, oprášenou a provlhčené jádro s použitím vápněné kaše i mramorové moučky procedené skrz husté síto; nanášení na podklad se provádí kovovým hladítkem za stálého hlazení; po uschnutí se povrch opatrně přebrousí stěrkou a znovu překlejuje – podobněj viz Technická zpráva

- Technologický postup obnovy omítek na stěnách a klenbách s novodobou omítkou a novou omítkou:
 - otlučení poškozených omítaných ploch a štku, vyškrobání spár do hloubky min. 30 mm

- šetrné očištění podkladu tlakovou vodou se snahou minimalizovat množství vody vnášené do objektu
 - řemeslné doplnění vápněné omítky jádrové a nové vápněné omítky jádrové s trassem, resp. nová omítková vápněná jádrová

- uměleckořemeslné celoplošné nanesení hlazeného kletovaného štku provedeného nanášením jemné vápněné kaše s mramorovou moučkou na obroušenou, oprášenou a provlhčené jádro s použitím vápněné kaše i mramorové moučky procedené skrz husté síto; nanášení na podklad se provádí kovovým hladítkem za stálého hlazení; po uschnutí se povrch opatrně přebrousí stěrkou a znovu překlejuje – podobněj viz Technická zpráva

- celoplošné nanesení vápněné barvy
- Technologický postup obnovy omítek na stěnách a klenbách s novodobou omítkou pod obkladem:
 - otlučení poškozených omítaných ploch a štku, vyškrobání spár do hloubky min. 30 mm

- šetrné očištění podkladu tlakovou vodou se snahou minimalizovat množství vody vnášené do objektu
 - nanesení nové vápněné omítky jádrové a nové vápněné omítky jádrové s trassem

- finální povrchová úprava podle Legendy místností na výkrese Půdorys 1, nadzemního podlaží (nový keramický obklad lepený do tmelu, resp. bez povrchové úpravy, resp. dřevěný obklad, který bude součástí samostatného projektu úprav interiéru)

- Bývalá soudní kancelář – restaurování cca 110 m² rozvinuté plochy:
 - provedení podrobného rozšířeného restaurátorského průzkumu
 - demontáž elektrických zařízení po domluvě s restaurátorem

- snímání nesoudržné vrstvy monochromních vápenných nátěrů, fotodokumentace a kopírování maleb
 - odkryv vysoké krusty druhotných nátěrů na klenbě a stěnách, odhalení původní omítky na klenbě s velmi cennou fragmentární dekorativní výmalbou lemující hřebínky na jižní, východní a severní stěně v celkové ploše cca 80 m²

- restaurování přelapem zajištěných ploch omítek s motivem lva v ploše cca 2 m² ve dveřním výklenku na vápenném nátěru s monochromní úpravou v ploše cca 3,5 m², injektáž, upevnění barevné vrstvy, lokální strukturální konsolidace, tmelení, barevná integrace tmelů

- odkryv fragmentů barokní dekorativní výmalby na západní stěně v celkové ploše cca 16 m²
 - konzervace odkrytých fragmentů, které nebude možné prezentovat v celkové ploše cca 16 m², povrchová fixáž a konsolidace struktury, hloubková injektáž dutin, fotodokumentace a zaměření

- Bývalá akvona – restaurování cca 50 m² rozvinuté plochy:
 - provedení podrobného rozšířeného restaurátorského průzkumu
 - demontáž elektrických zařízení po domluvě s restaurátorem

- barevné sjednocení povrchu štukované plochy v souladu se základním odstínem na prezentovaných plochách historicky cenných omítek
- Bývalá soudní světnice – přibližná plocha historicky cenných omítek cca 36 m² rozvinuté plochy na jižní a západní stěně, cca 32 m² na klenbách:

- po odbourání druhotné vestavěných příček restaurovat pouze lunetu ve supraportu na jižní stěně s výskytem dvou cenných malířských vrstev – nápis na galické omítce v ploše cca 0,5 m² a fragment barokní rokokové kartuše v mladší vrstvě v ploše cca 0,25 m² s textem, která byla z důvodu havarijního stavu omítek v roce 2011 transferována a je uložena v archivu NPÚ ÚOP v Pardubicích na Příhrádce

- nezbytné nutné statické zajištění klenby lunety a zdvo nadpraží, které jsou v havarijním stavu, si vyžádá provedení transferu omítkových vrstev v rozsahu cca 5 m²

- provedení omítkových výsrávek řemeslným způsobem klasickou technologií vápennou maltou a štukem
- Bývalá černá kuchyň – restaurování cca 18 m² rozvinuté plochy:

- barevné sjednocení povrchu štukované plochy v souladu se základním odstínem na prezentovaných plochách historicky cenných omítek
- V místnosti byla identifikována silné souvrství vápenných nátěrů, některé z nich jsou zdobené kvalitní dekorativní výmalbou:
