VYBUDOVÁNÍ UČEBNY PRAKTICKÉHO VYUČOVÁNÍ					
PŮDNÍ VESTAVBA OBJEKTU SOŠ A SOU OBCHODU A SLUŽEB					
SPEC. OBJEDNATEL			Investor:		Č.paré
			SOŠ a SOU Obchodu a služeb, Čáslavská 205, Chrudim		
GENERÁLNÍ PROJEKTANT			Objednatel:		Autorizováno
			SOŠ a SOU Obchodu a služeb, Čáslavská 205, Chrudim

Autorizováno	
PROJEKCE CZ S.R.O., Tovární 290, Chrudim 537 01 tel.:+420 469 622 833,					
IDENTIFIKACE PROJEKTU	stupeň dokumentace:	profesní část:	datum expedice:	datum editace:	měřítko:
	DPS	stav arch	10/2016	10/2016	M 1:75
zakázka:		název výkresu:	Pohledy - nový stav		číslo výkresu:
61612				D 1.1.2.10

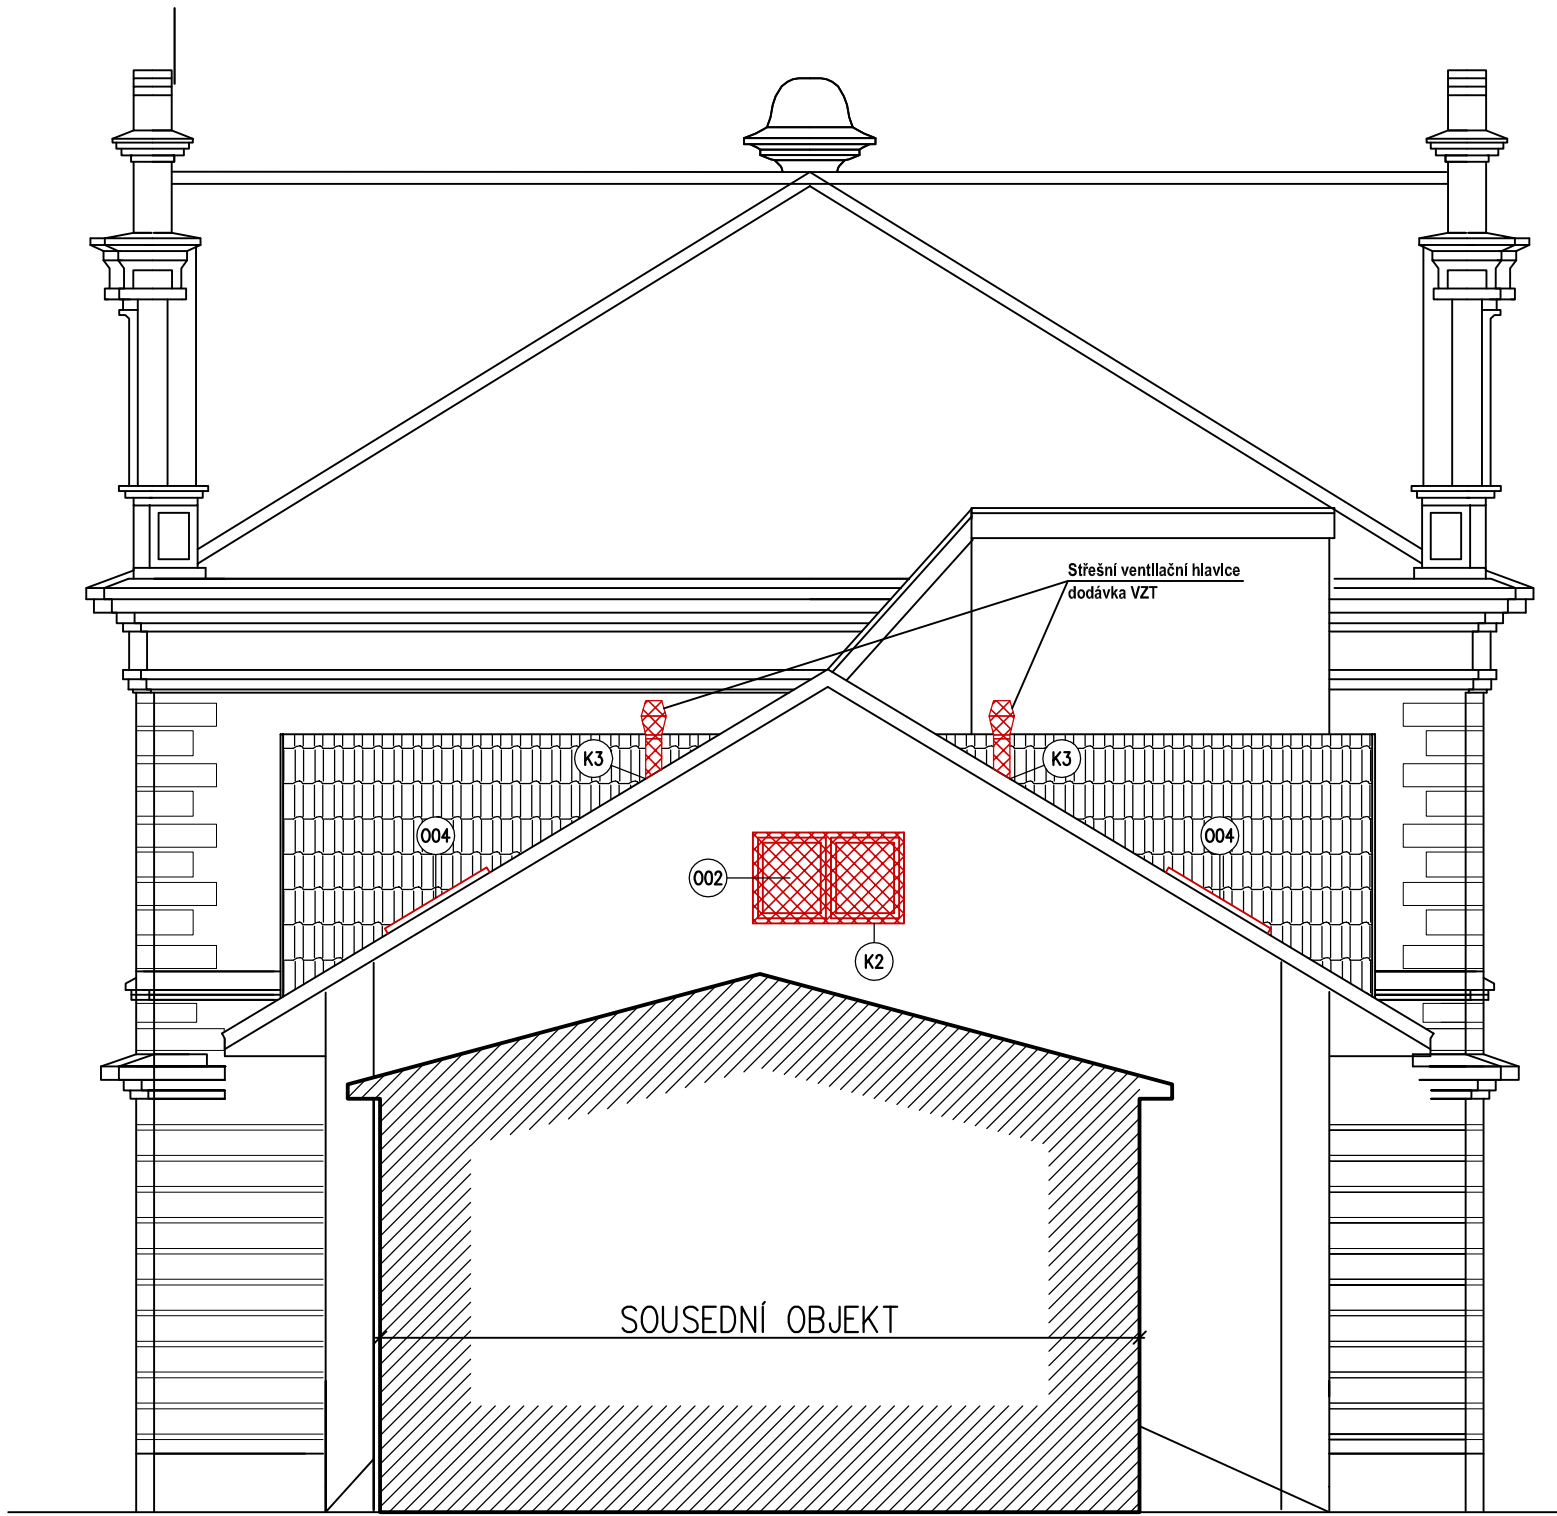
POHLED SZ

Pozn.1:
Na objektu se nevyskytují žádné viditelné statické poruchy. Patrné jsou pouze vodorovné trhliny na fasádě v nadpraží okenních otvorů. Největší trhlina se vyskytuje v oblasti uložení samotné OK nosníku. Nejedná se zde o statickou poruchu. Doporučuje se monitorovat chování trhlín s předmětných místech pomocí sádrových terčů.
Podrobný popis – viz technická zpráva
