| Zámek Pardubice | | |
| - využití a obnova zámeckých exteriérů a interiérů č. p. 1 a č. p. 2 | | |

| D.2 | DOKUMENTACE STAVEBNÍHO OBJEKTU - SO.02 |
| D.2.1.c-04 | KNIHA KAMENICKÝCH PRVKŮ |

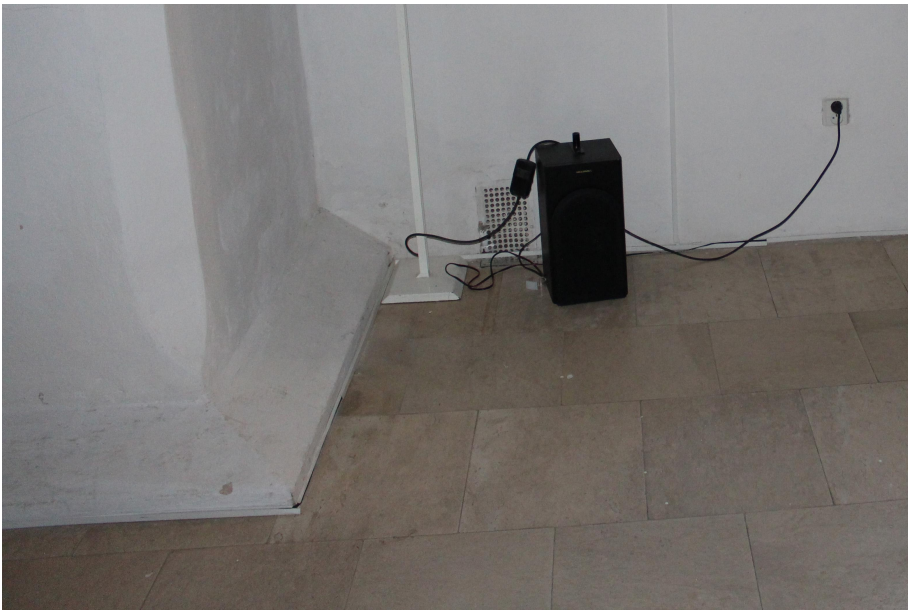
| Obecné | |
|---|--|
| ID prvku | K2-1.01 |

| Obecné | |
|---|--|
| Stav | mírně poškozené |
| Popis prvku | kamenná patka je omítnuta a natřená barvou na bílo, nátěr je znečištěn a na některých místech poškozen |

| Obecné | |
|---|--|
| Opatření | repase in situ (viz technologický předpis 2.D) |
| Popis opatření / novotvaru | navrhovaná úprava je popsána v legendě plošných úprav stávajících stěn a stropů, viz. výkres D.2.1.b.2-04 Půdorys 1.NP - Navrhovaný stav |
| Povrchová úprava | omítka, bílý nátěr |

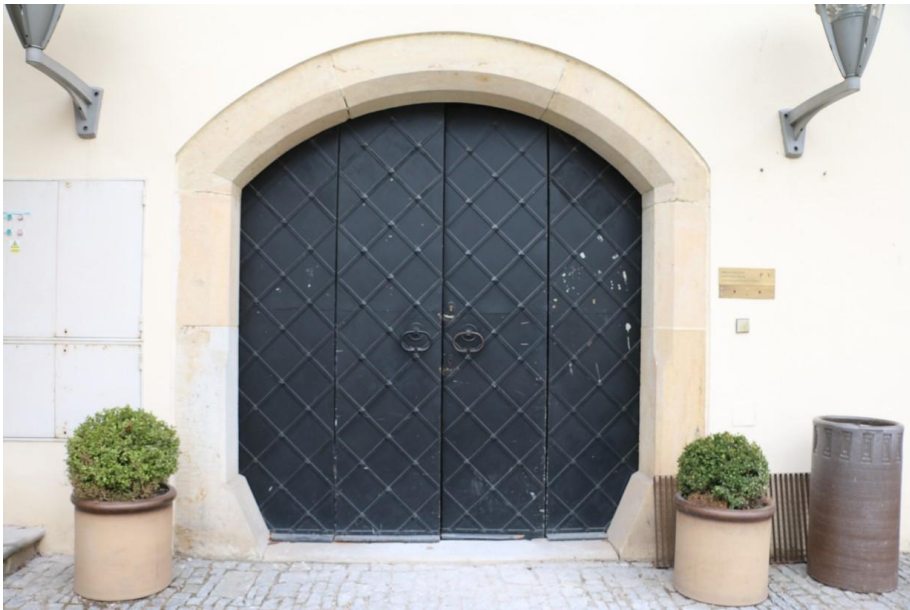
| Obecné | |
|---|--|
| ID prvku | K2-1.02 |

| Obecné | |
|---|--|
| Stav | dobrý, bez poškození |
| Popis prvku | kamenný portál s obloukem okolo dvoukřídlých vrat, bez větších závad a znečištění |

| Obecné | |
|---|--|
| Opatření | ponechání bez zásahu (viz technologický předpis 2.I) |

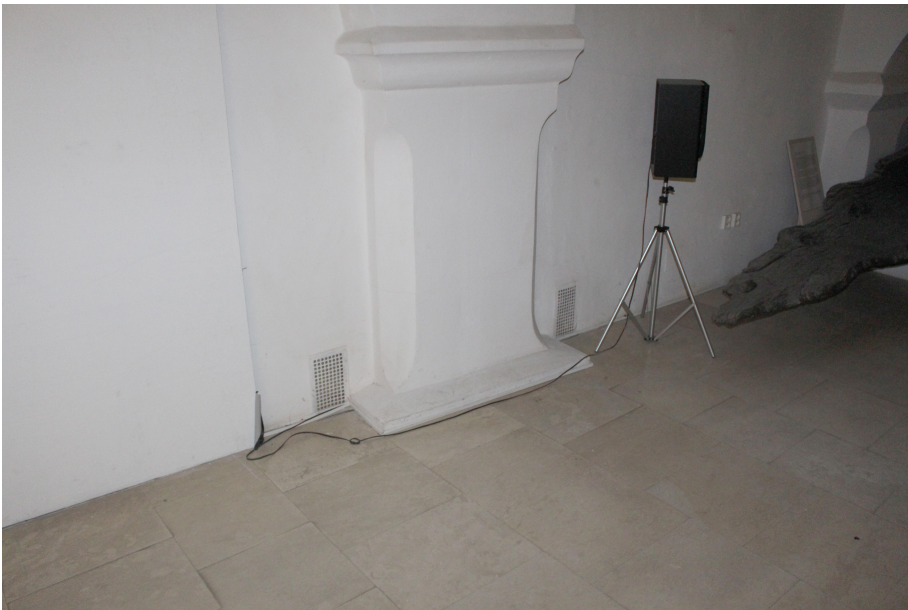
| Obecné | |
|---|--|
| ID prvku | K2-1.06 |

| Obecné | |
|---|--|
| Stav | mírně poškozené |
| Popis prvku | kamenná patka je omítnuta a natřená barvou na bílo, nátěr je znečištěn a na některých místech poškozen |

| Obecné | |
|---|--|
| Opatření | repase in situ (viz technologický předpis 2.D) |
| Popis opatření / novotvaru | navrhovaná úprava je popsána v legendě plošných úprav stávajících stěn a stropů, viz. výkres D.2.1.b.2-04 Půdorys 1.NP - Navrhovaný stav |

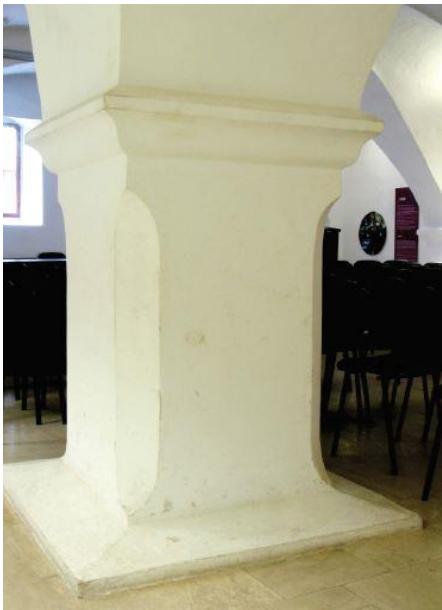
| Obecné | |
|---|--|
| ID prvku | K2-1.07 |

| Obecné | |
|---|--|
| Stav | mírně poškozené |
| Popis prvku | kamenná patka je omítnuta a natřená barvou na bílo, nátěr je znečištěn a na některých místech poškozen |

| Obecné | |
|---|--|
| Opatření | repase in situ (viz technologický předpis 2.D) |
| Popis opatření / novotvaru | navrhovaná úprava je popsána v legendě plošných úprav stávajících stěn a stropů, viz. výkres D.2.1.b.2-04 Půdorys 1.NP - Navrhovaný stav |

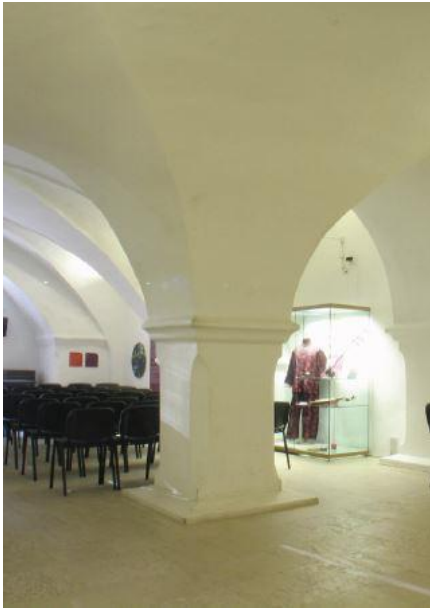
| Obecné | |
|---|---|
| ID prvku | K2-1.08 |

| Obecné | |
|---|---|
| Stav | mírně poškozené |
| Popis prvku | kamenná patka je omítnuta a natřená barvou na bílo, nátěr je znečištěn a na některých místech poškozen |

| Obecné | |
|---|---|
| Opatření | repase in situ (viz technologický předpis 2.D) |
| Popis opatření / novotvaru | navrhovaná úprava je popsána v legendě plošných úprav stávajících stěn a stropů, viz. výkres D.2.1.b.2-04 Půdorys 1.NP - Navrhovaný stav |

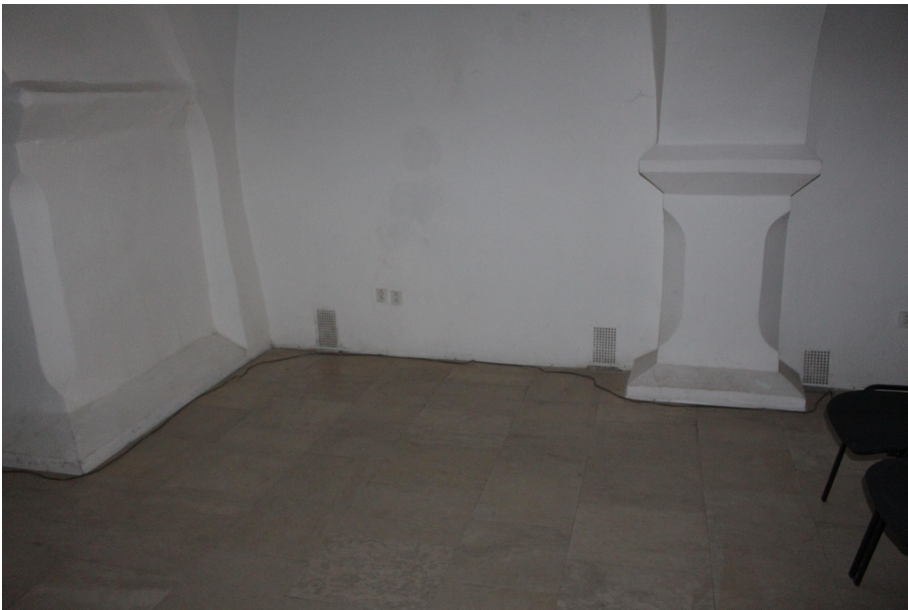
| ID prvku | K2-1.11 |

| Stav | mírně poškozené |
| Popis prvku | kamenná patka je omítnuta a natřená barvou na bílo, nátěr je znečištěn a na některých místech poškozen |

| Opatření | repase in situ (viz technologický předpis 2.D) |
| Popis opatření / novotvaru | navrhovaná úprava je popsána v legendě plošných úprav stávajících stěn a stropů, viz. výkres D.2.1.b.2-04 Půdorys 1.NP - Navrhovaný stav |

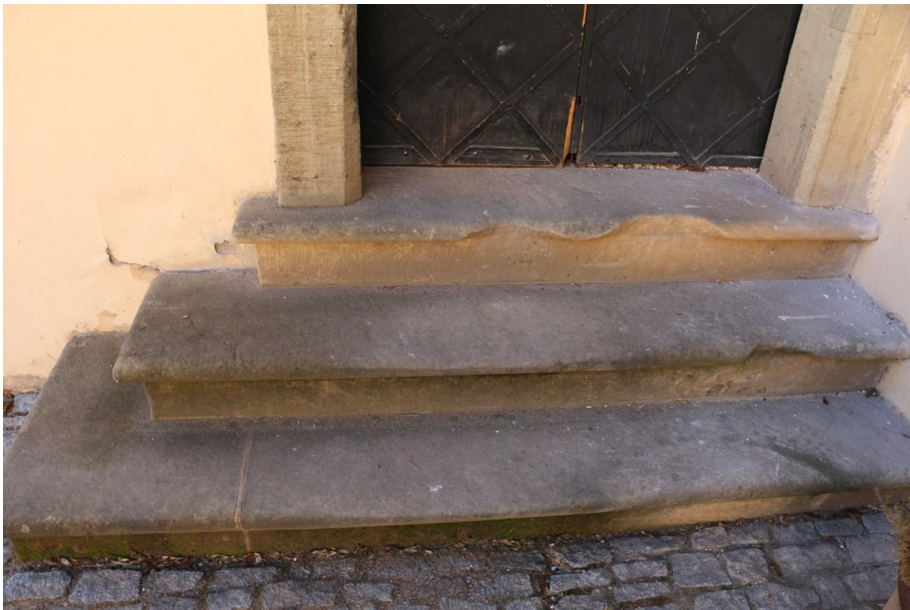
| Obecné | |
|---|---|
| ID prvku | K2-1.12 |

| Obecné | |
|---|---|
| Stav | místy značně poškozené |
| Popis prvku | druhý a třetí stupeň pískovcového schodiště olámaný, jinak se zdá být povrch schodů v dobrém stavu, podschodnice prvního stupně porostlá mechem |

| Obecné | |
|---|---|
| Opatření | ponechání bez zásahu (viz technologický předpis 2.I) |

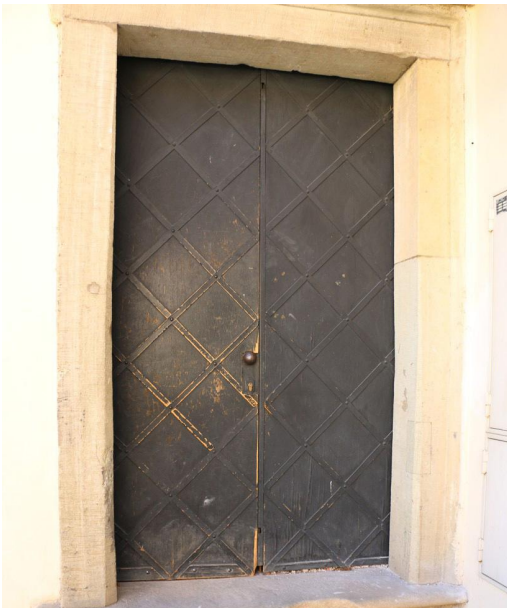
| Obecné | |
|---|--|
| ID prvku | K2-1.13 |

| Obecné | |
|---|--|
| Stav | dobrý, bez poškození |
| Popis prvku | kamenný portál dvoukřídlicích dveří, bez větších závad a znečištění |

| Obecné | |
|---|--|
| Opatření | ponechání bez zásahu (viz technologický předpis 2.I) |

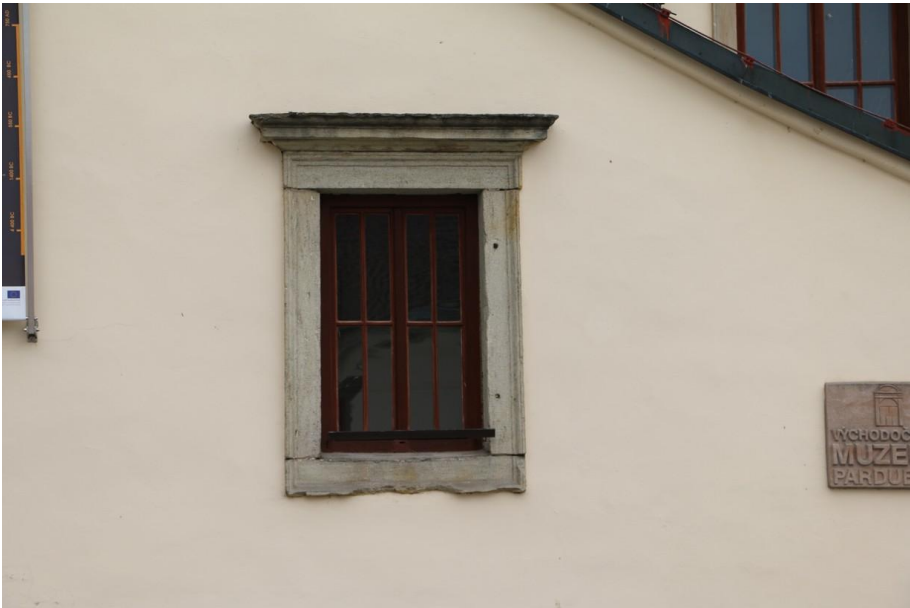
| Obecné | |
|---|--|
| ID prvku | K2-1.14 |

| Obecné | |
|---|--|
| Stav | mírně poškozené |
| Popis prvku | pískovcové ostění okna je mírně znečištěné a mírně poškozené ve spodní části |

| Obecné | |
|---|--|
| Opatření | ponechání bez zásahu (viz technologický předpis 2.I) |

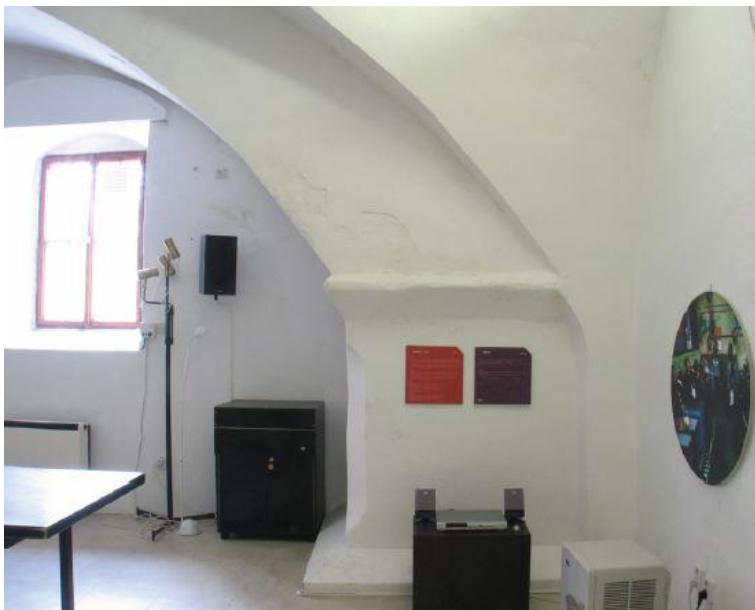
| Obecné | |
|---|--|
| Stav | mírně poškozené |

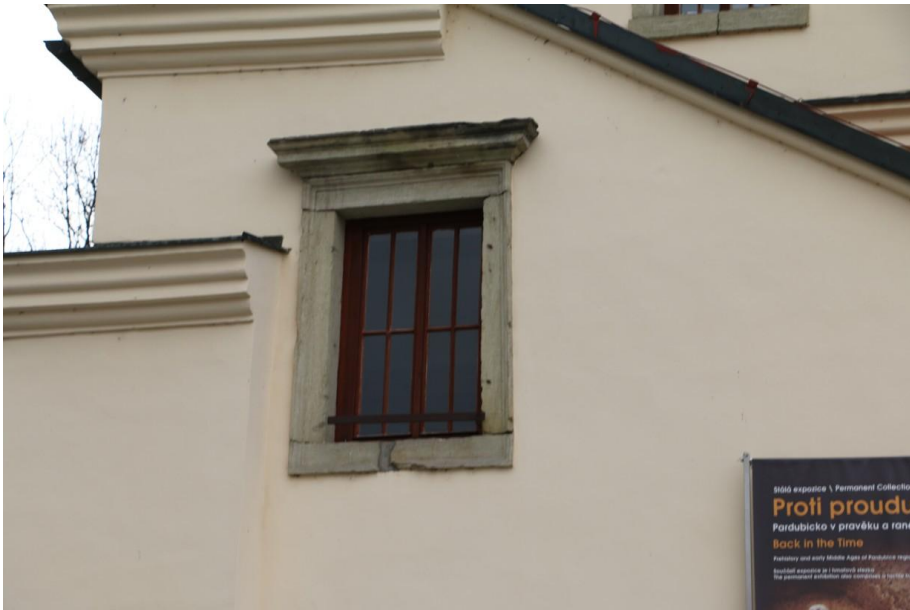
| Obecné | |
|---|---|
| Stav | mírně poškozené |
| Popis prvku | pískovcové ostění okna je mírně znečištěné, především v horní části a poškozené ve spodní části |

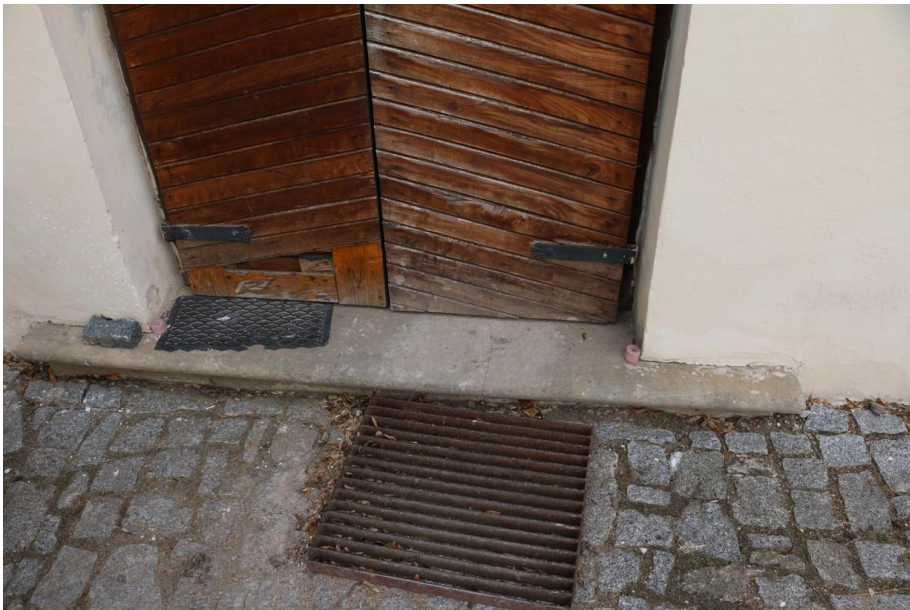
OBRAZOVÁ PŘÍLOHA
K2-2.10

| Obecné | |
|---|--|
| Popis prvku | pískovcový práh dvoukřídlých dveří, znečištěn a mírně poškozen |

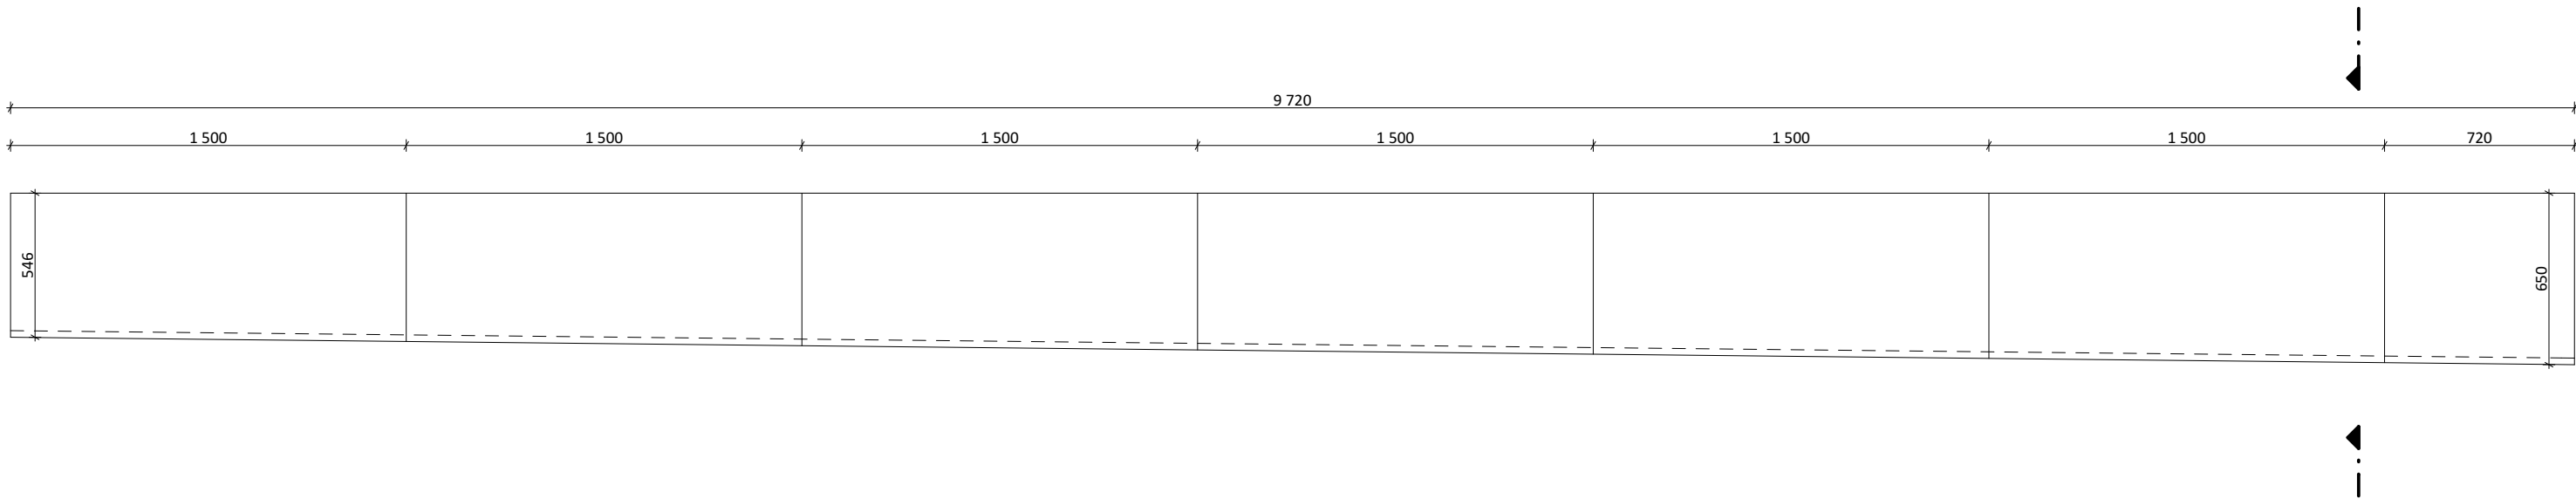
PŮDORYS

| ID prvku | Podlaží | Popis prvku KAM | Zhodnocení | Opatření |
|---|---|---|---|--|
| K2-2.10 | 2.NP | kamenný parapet | nepůvodní | novotvar (viz technologický předpis 2.A) |

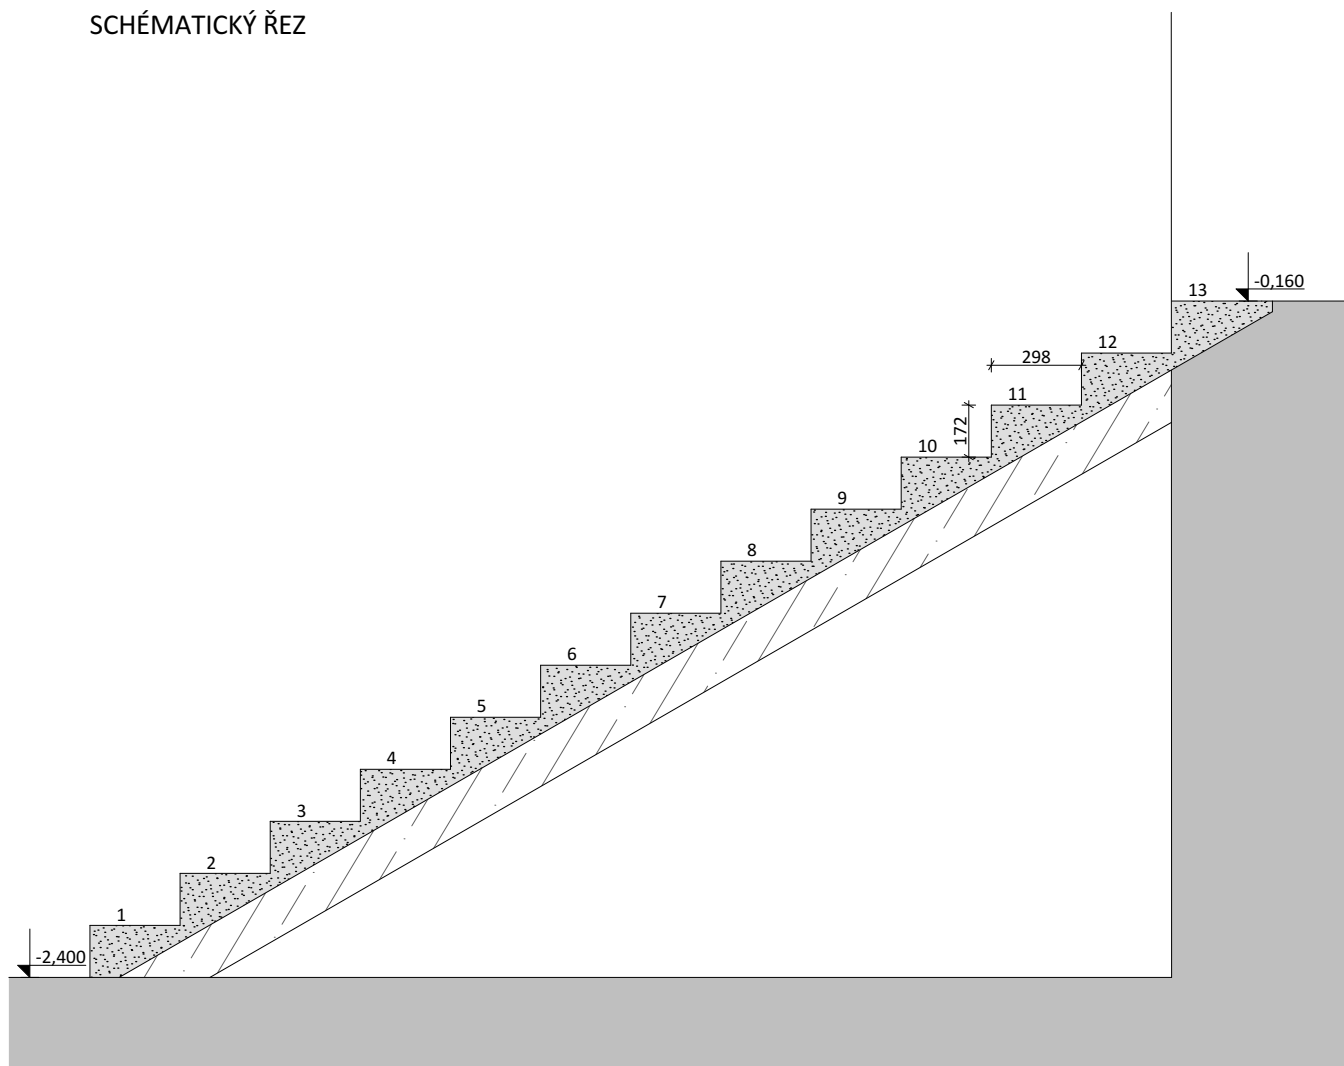
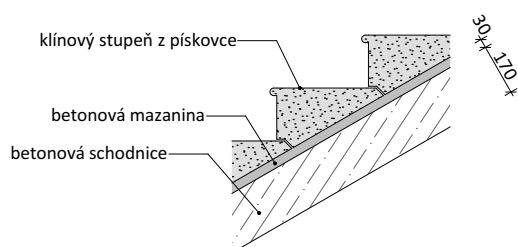
SCHÉMATICKÝ ŘEZ

SCHÉMATICKÝ DETAIL

| ID prvku | Podlaží | Popis prvku KAM | Zhodnocení | Opatření |
|---|---|---|---|--|
| K2-S1.02 | 1.PP | kamenné schodiště | nepůvodní | novotvar (viz technologický předpis 2.A) |
