Dětský domov Polička – rekonstrukce rodinného domu v Poličce
Stavební úpravy řadového městského domu

PŮDORYS 4NP nový stav

STUPEŇ	DSPS	FORMÁT	A3
DATUM	12/2024		
Č. PARRÉ	1	2	3
	4	5	6
	7	7	
MĚŘITKO	1:75	ČÍSLO VÝKRESU	D10

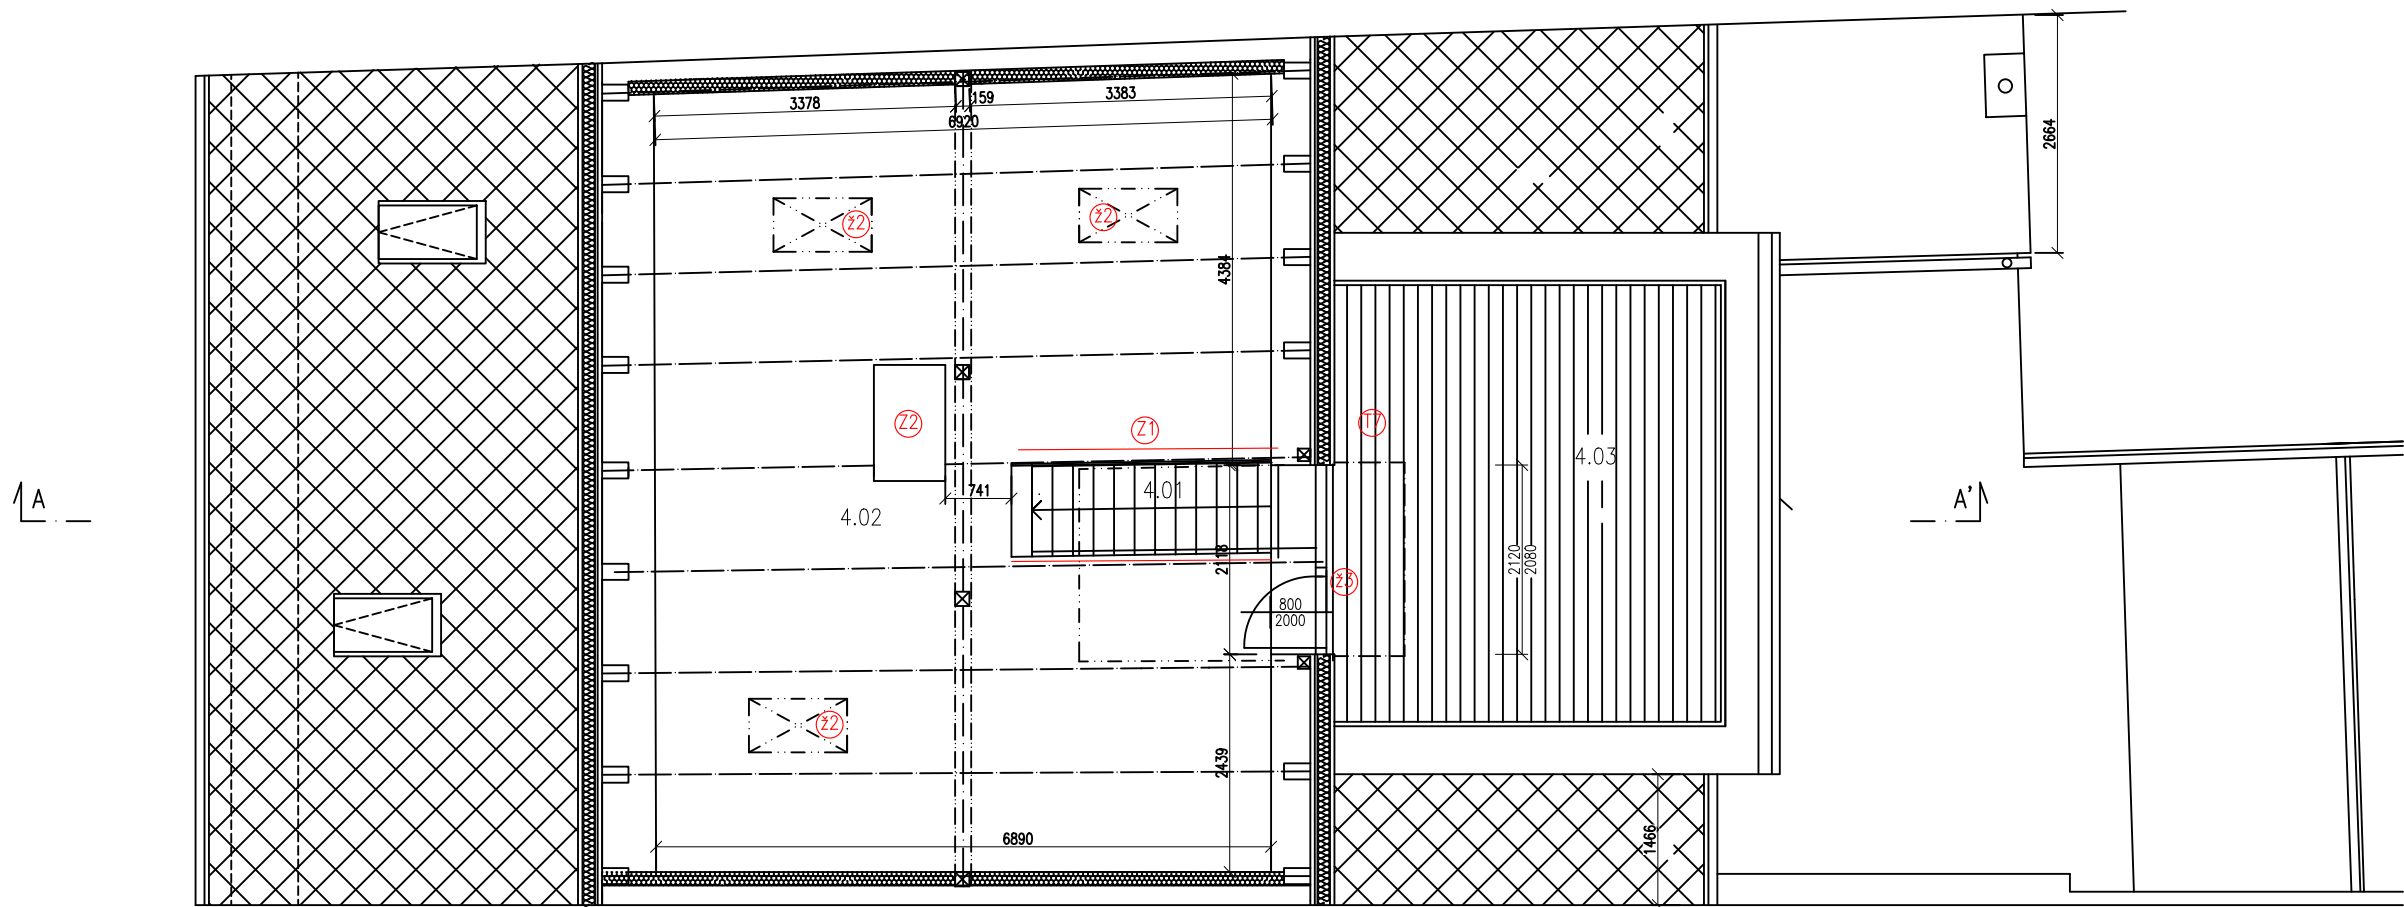
- ① vnitřní zatemňovací/stínící rolety
② venkovní stínící markýzy na solární ovládání a pohon na solární ovládání a pohon?
③ venkovní screenová roleta na manuální ovládání (snížení průchodu nebo posun stříšky)
④ očištění a napuštění terasových prken
⑤ zábradlí jakl 50/30 síť viz zábradlí do 4.NP
⑥ demontáž a zpětná montáž ocelové stříšky komínu (pro vzt, 4 x matice)

celkově zakrývání,
celoplošné malby bez demontáže svítidel a zásuvek
celkově úklid
