Odstranění skládky pneumatik v obci Bor u Skutče

Realizační projekt

Září 2015

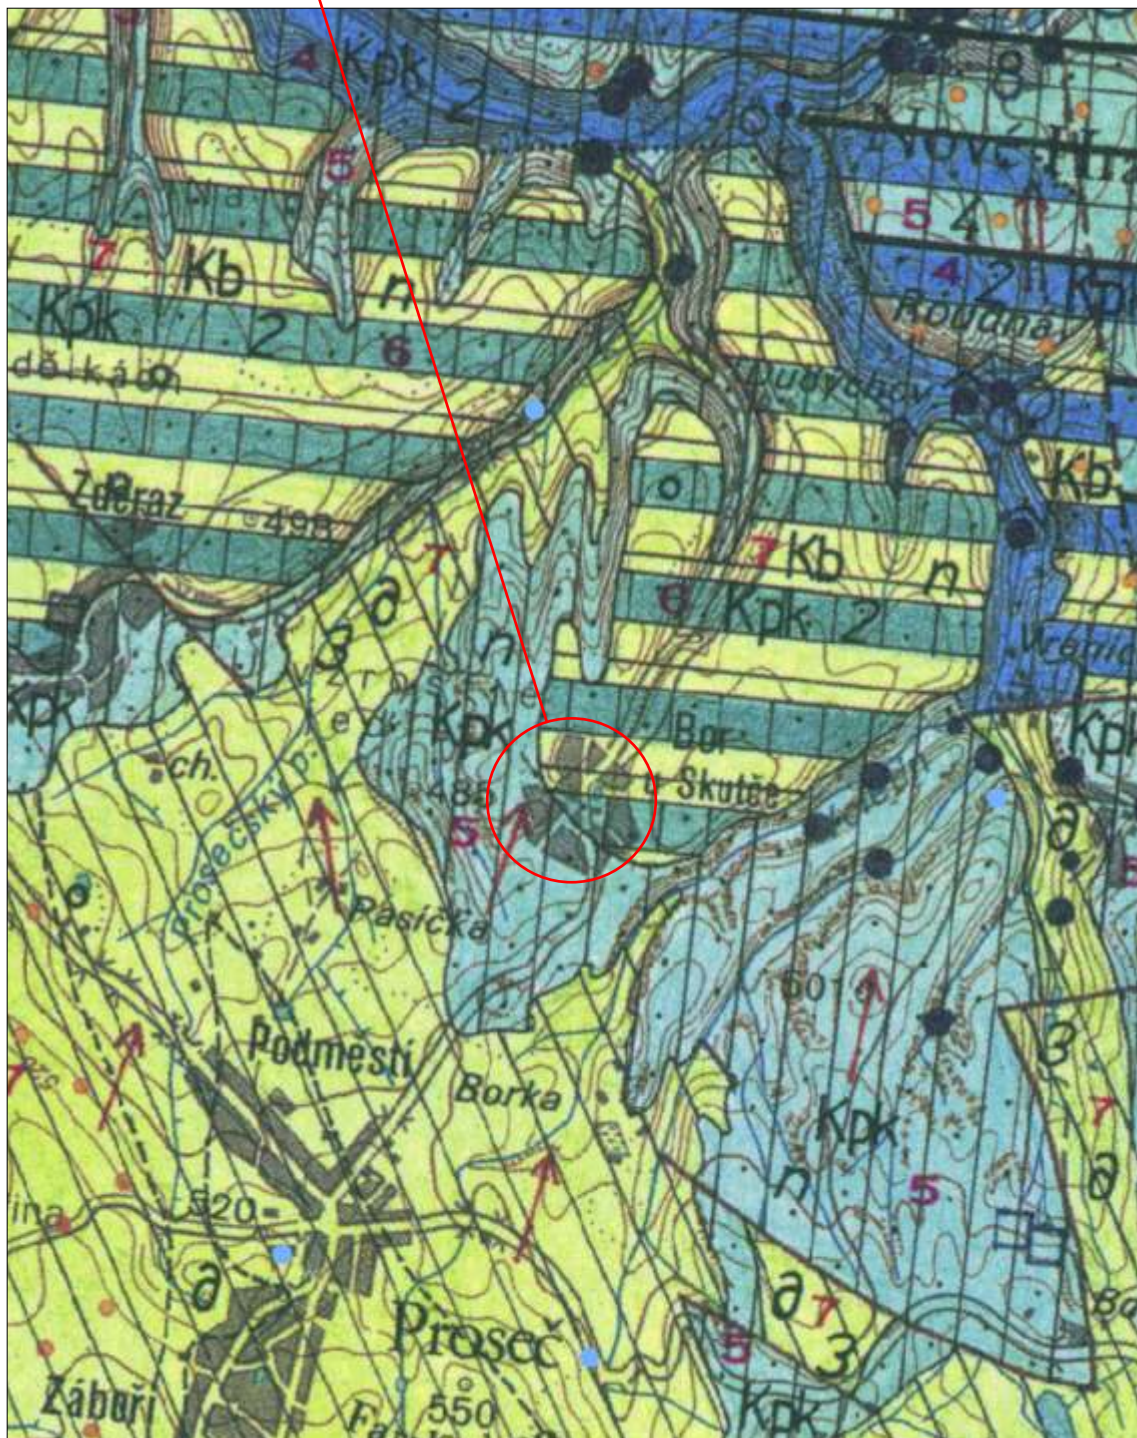
Podklad získán ze serveru www.geology.cz dne 2.7.2015

M 1 : 30 000
