Pardubický kraj Krajský úřad

ZADÁVACÍ DOKUMENTACE

„Odstranění skládky pneumatik v obci Bor u Skutče“

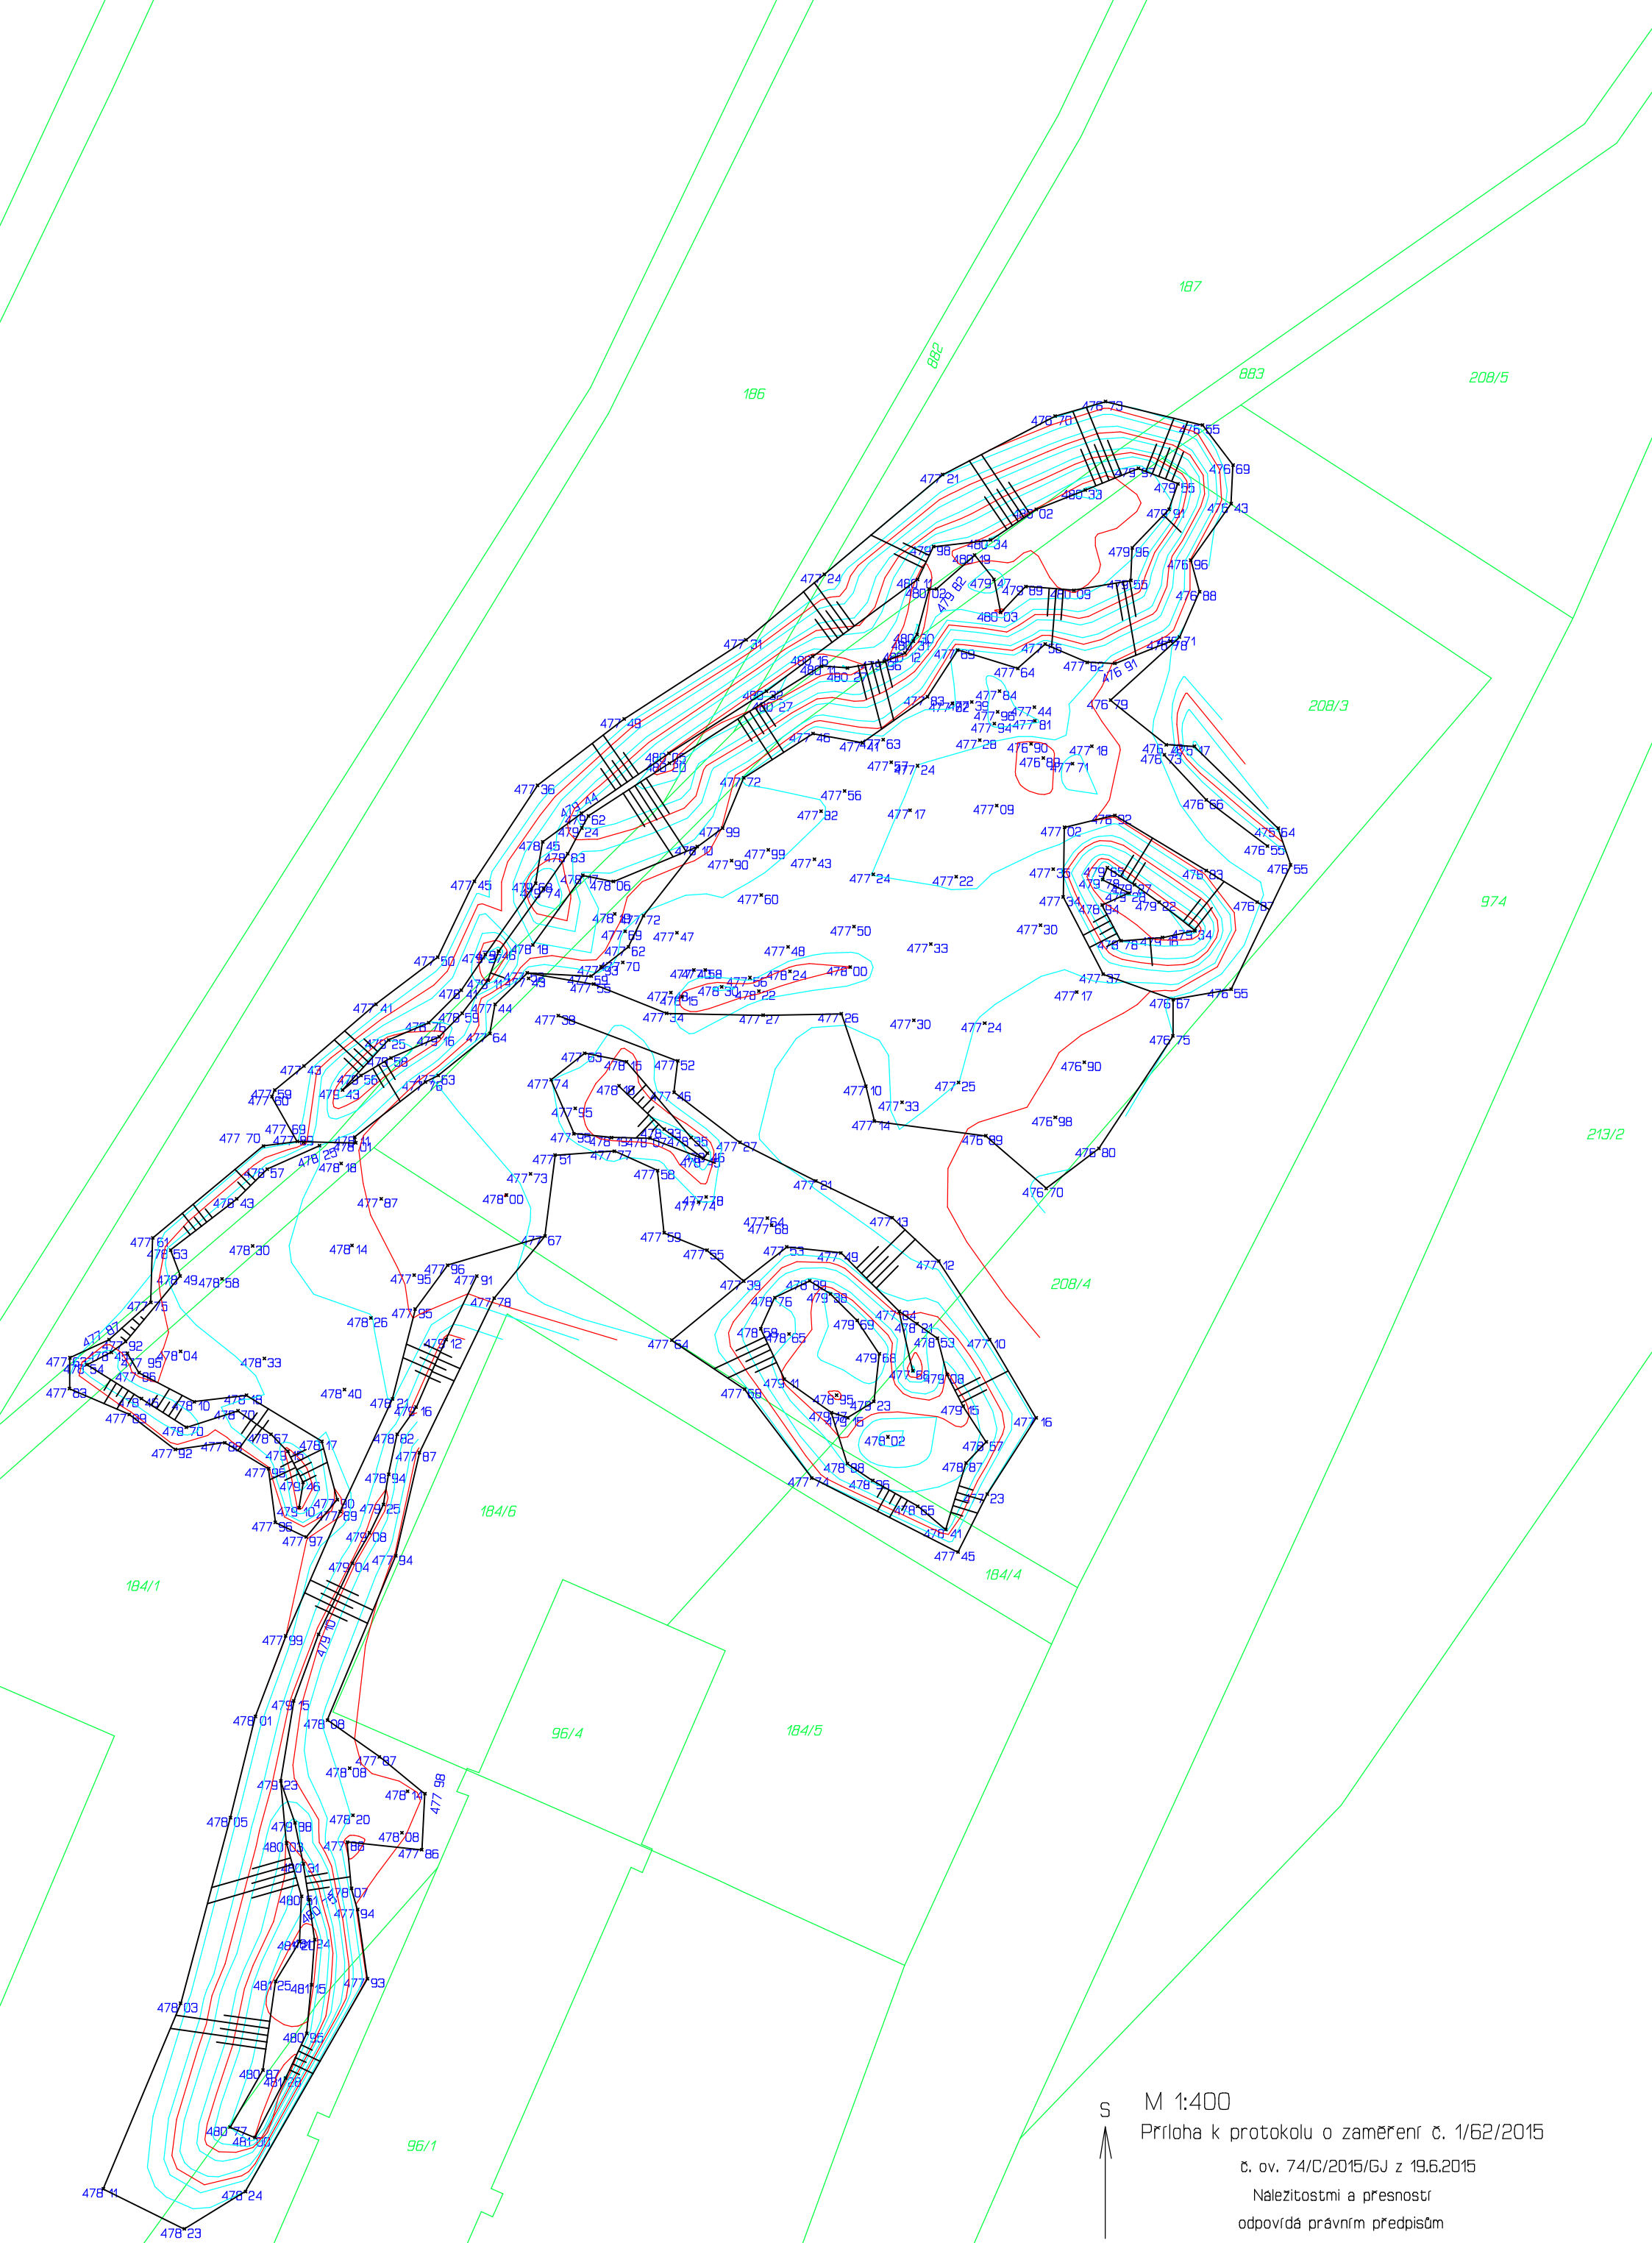
Príloha k protokolu o zaměření č. 1/62/2015

M 1:400

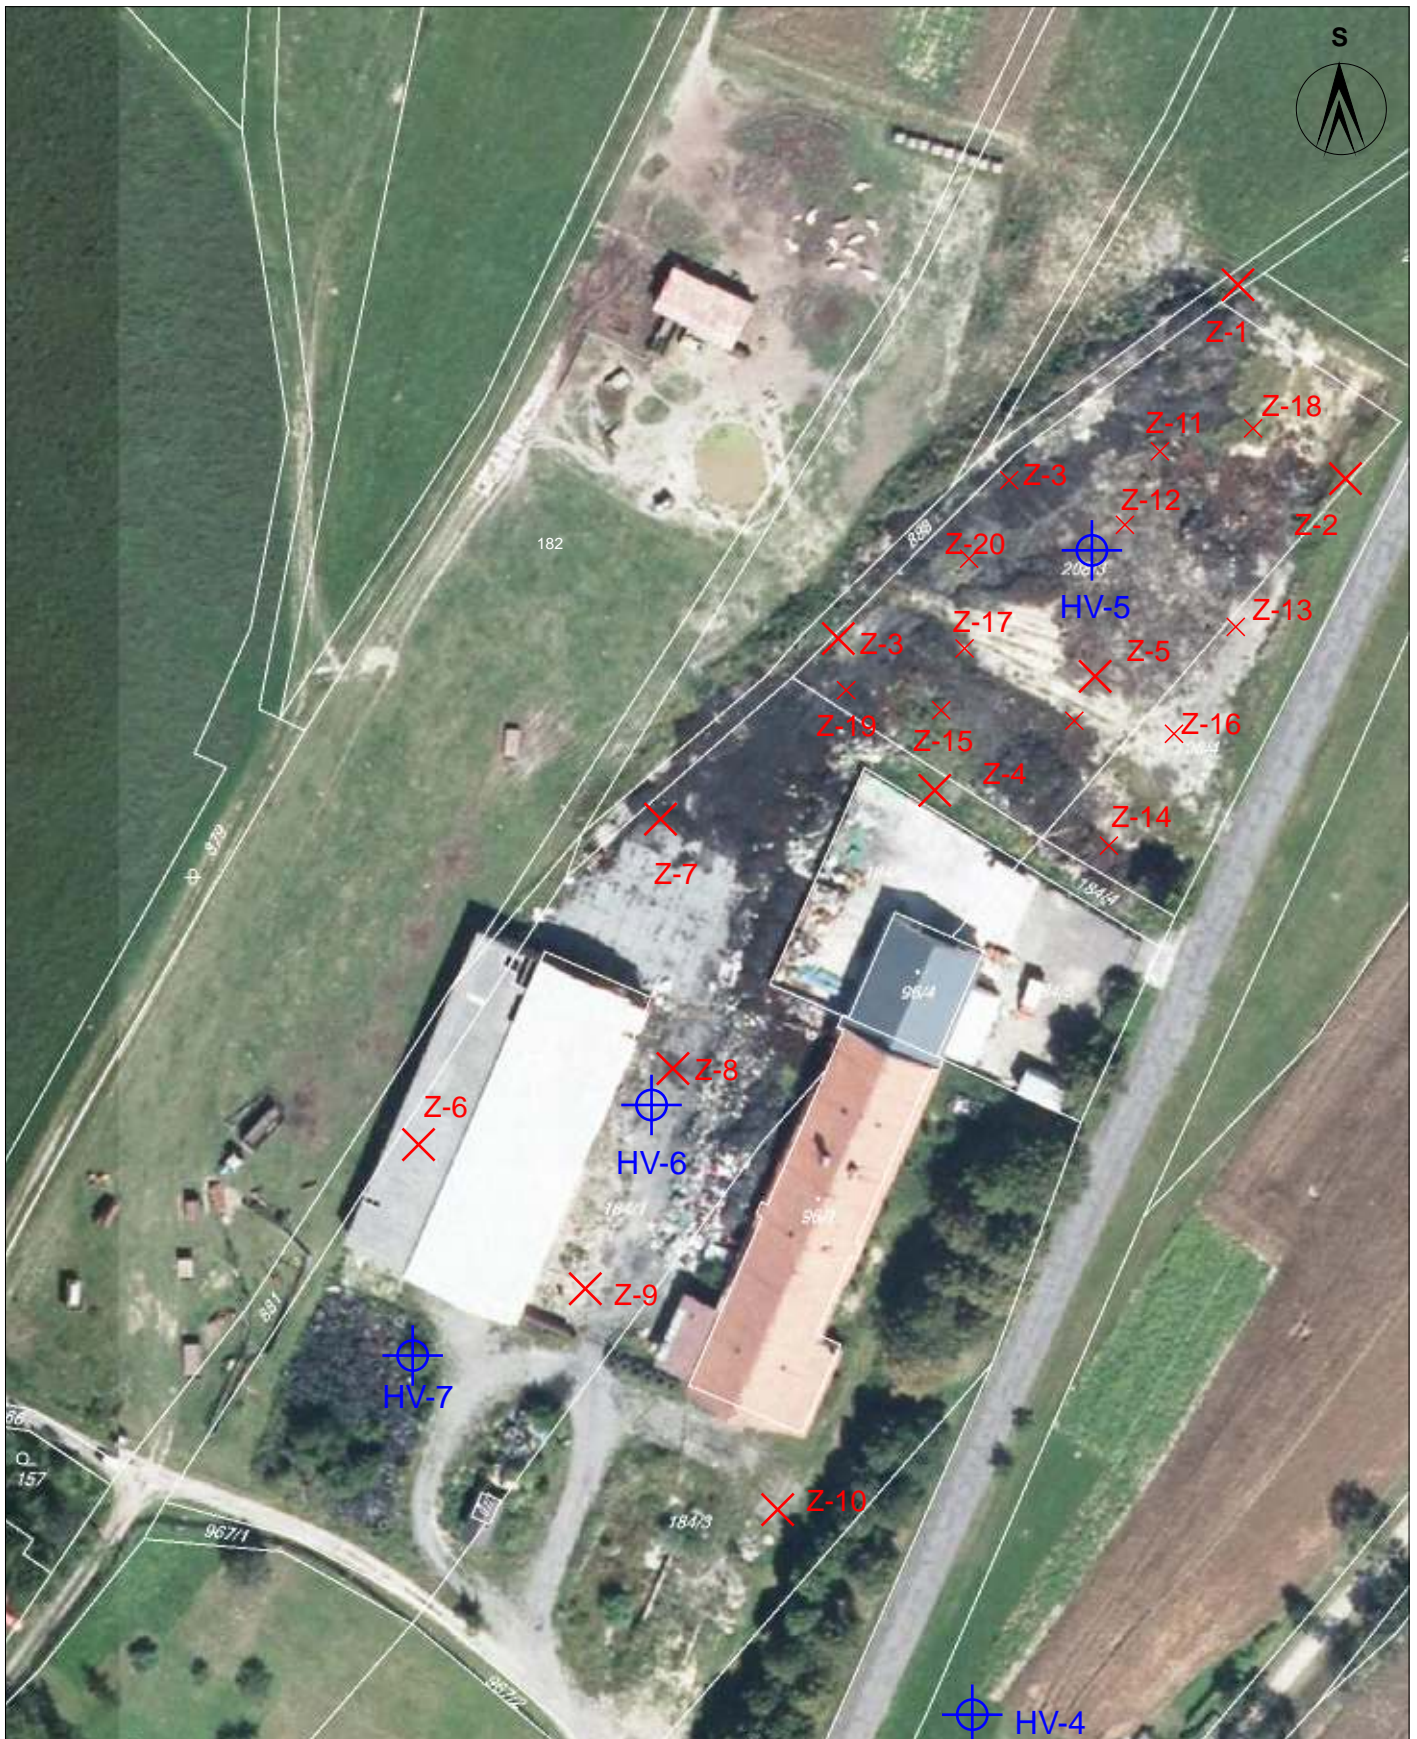
✕ Nevystrojená sonda

⊕ HG objekt

M 1 : 1 000

Při zpracování analýzy rizik byly na skládce pneumatik a v prostoru bývalého zemědělského družstva zhotoveny 3 hydrogeologické vrty (HV-5, HV-6 a HV-7, viz. **příloha č. 6**) hloubky 26–30 m. Profil těchto vrtů byl tvořen jemným žlutým pískem. Ve vrtu HV-5, který je situován přímo ve skládce pneumatik, byla hladina podzemní vody v hloubce 29,5 m, ve vrtu HV-6 nebyla podzemní voda zastižena a ve vrtu HV-7 byla hladina podzemní vody v hloubce 20 m p.ú.t. tato situace je dána jak skladbou podloží tak faktem, že se pod povrchem nachází soustava pseudokrasových jeskyní, které podzemní vodu odvádějí hlouběji pod povrch. Obyvatelé obce Bor u Skutče jsou zásobováni pitnou vodou z vodovodu Nové Hrady-Skuteč. Podzemní voda v domovních studních není využitelná jako pitná z důvodu znečištění chlorovanými uhlovodíky ze staré ekologické zátěže v Bukáčkově lomu, která byla v minulosti již sanována.
