## **Zámek Pardubice využití a obnova zámeckých exteriérů a interiérů čp. 1,2**

**zak.č. 1818– 02 1.**

### **Posouzení vnitřního mikroklimatu a vlivu vytápění na historické malby**

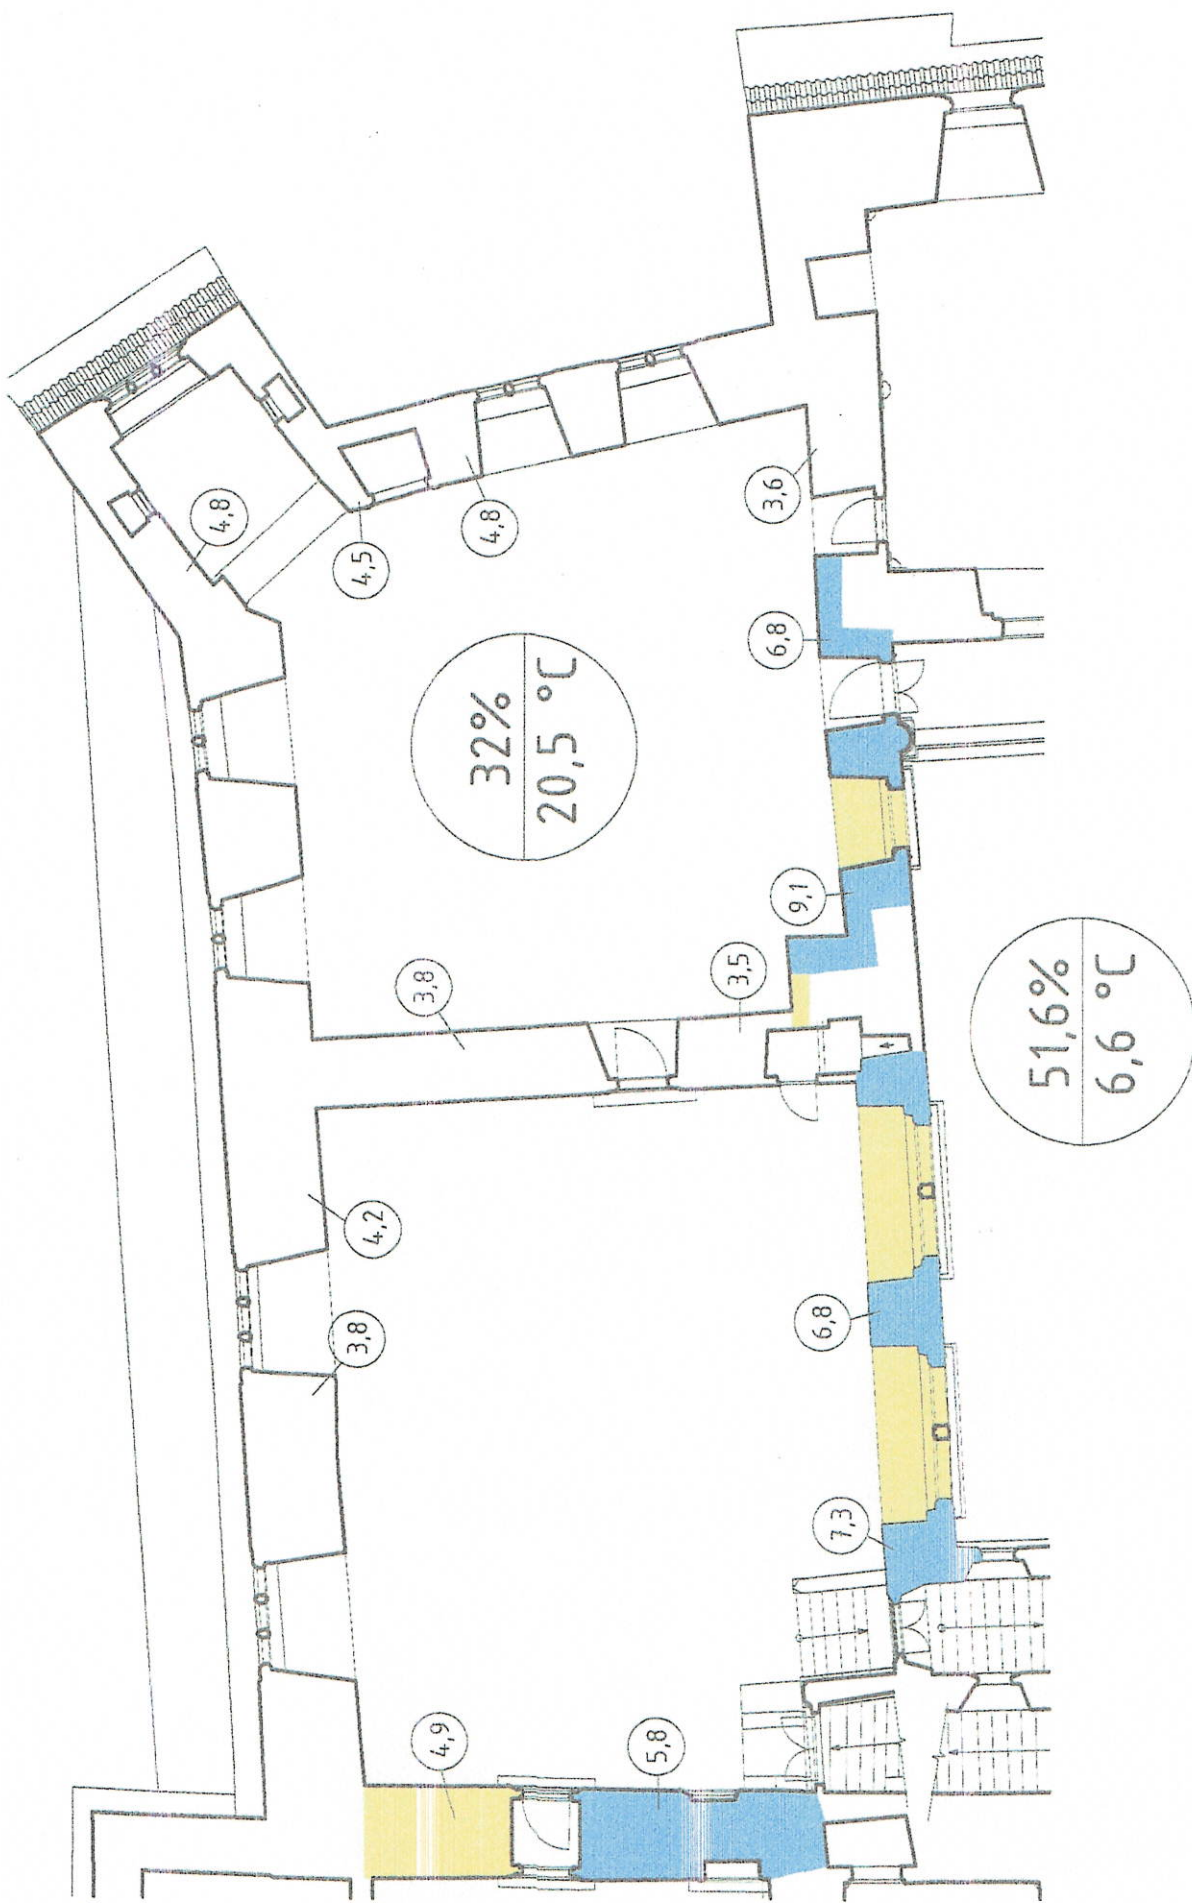
# ANALÝZA Z HLEDISKA VLHKOSTI PŮDORYS 1:150 - SCHÉMA

Místa měření jsou uvedena ve schématu, včetně naměřených hodnot. Orientačně lze konstatovat, že hmotnostní vlhkost v označených oblastech je v kategorii zvýšené. Měření bylo prováděno jednorázově při vnější teplotě kol. 6 °C a vnitřní kol. 20°C. Relativní vlhkost v interiérech se pohybovala kol. 32%. Tato vlhkost se vzhledem k malbám jeví jako relativně nízká - je zde patrná závislost na teplotě.

- zvýšená vlhkost zdiva ovlivňuje vnitřní mikroklima pouze okrajově
- relativní vlhkost v interiérech je nízká pod hranicí vhodnou pro malby
- teplota v interiérech se jeví jako relativně vysoká a má přímou závislost na vlhkosti

Z výše uvedeného jednoznačně doporučuji aplikovat podlahové vytápění s uvedenou kombinací. Na tuto úpravu je nutno zpracovat realizační dokumentaci.
