A k c e Zámek Pardubice - využití a obnova zámeckých exteriérů a interiérů č. p. 1 a č. p. 2		
S t a v e b n í k Pardubický kraj, Komenského náměstí 125, 532 11 Pardubice		
S t u p e ň DPS	R e v i z e	D a t u m 07 / 2018

O z n a č e n í č á s t i D.1	Č á s t DOKUMENTACE STAVEBNÍHO OBJEKTU - SO.01
Č í s l o p r o f e s e D.1.1	P r o f e s e ARCHITEKTONICKO STAVEBNÍ ŘEŠENÍ
Č í s l o p ř í l o h y D.1.1.c-03	P ř í l o h a KNIHA DVEŘÍ

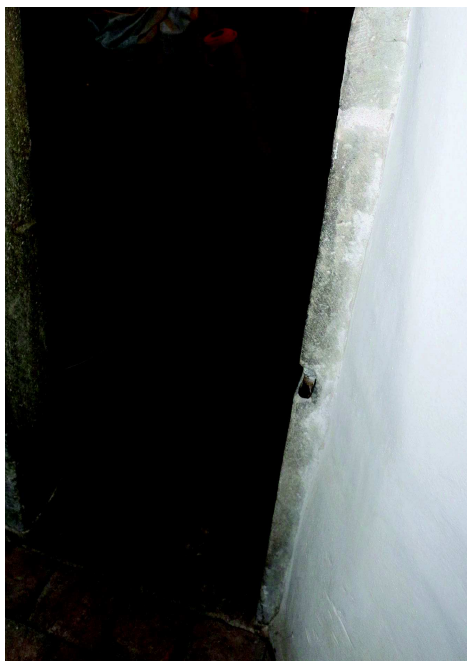
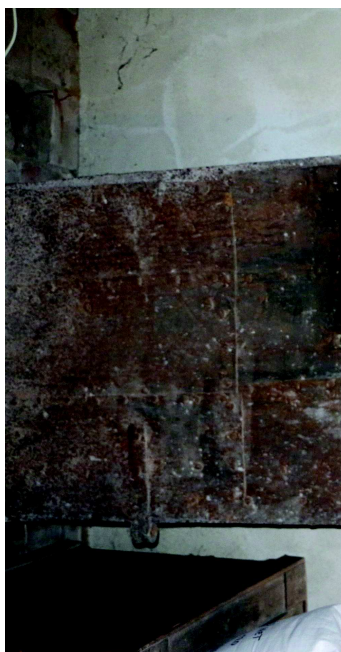
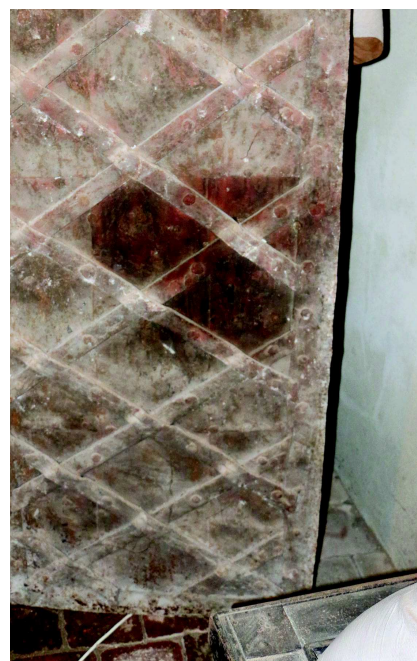
Fotografie stávajícího stavu

<b>Obecné</b>	
<b>ID prvku</b>	D1-S1.01
<b>Jiné označení</b>	
<b>Název prvku</b>	jednokřídlé dveře interiérové; ocelové
<b>Opatření</b>	restaurování (viz technologický předpis 2.C)
<b>Podlaží</b>	1.PP
<b>Umístění</b>	
<b>Rozměry - šířka [mm]</b>	700
<b>Rozměry - výška [mm]</b>	1 720
<b>Otevíravost</b>	L
<b>Stávající stav</b>	
<b>Zhodnocení</b>	původní; architektonicky nehodnotný
<b>Stav</b>	silně poškozený
<b>Popis prvku</b>	dveře ocelové, lemované ocelovými pásky a zdobené diagonální pásy, rub bez dekorace; jednokřídlé; kamenné ostění - portál; práh kamenný
<b>Stávající povrchová úprava</b>	fragmenty původního nátěru
<b>Stávající kování</b>	gotický zámek s odkrytou mechanikou; rovný závěs na trn 2x
<b>Návrhový stav</b>	
<b>Rozměr [mm]</b>	
<b>Křídlo - popis / materiál / povrch</b>	černý fermežový nátěr
<b>Kování - typ / materiál / povrch</b>	repase kování (viz technologický předpis 2.D)
<b>Zárubeň - popis / materiál / povrch</b>	stávající kamenné ostění

1. Prvek bude zbaven veškerých nečistot.
2. Stávající nátěry budou mechanicky odtraněny.
3. Povrch bude zbroušen, drobné poruchy dřeva budou vytmeleny a přebroušeny. Biologicky napadnuté kusy dřeva budou vyřezány, nově vsazované části dveří musí být provedeny ze dřeva shodné kvality a vlhkosti, jako je tomu u dochovalého křídla, na základě charakteru případného biologického napadení bude rozhodnuto o ošetření dřeva odpovídajícím přípravkem.
4. Na připravený podklad bude nanesen 1x syntetická fungicidní impregnace (v případě exteriérových dveří) 2x syntetická lazura / nátěr dle specifikace.
5. Bude provedena revize stávajícího kování a případně jeho doplnění, dále proveden nový krycí nátěrový systém. 2x základový zinkovaný nátěr, 3x vrchní černý grafitový fermežový nátěr dle specifikace.

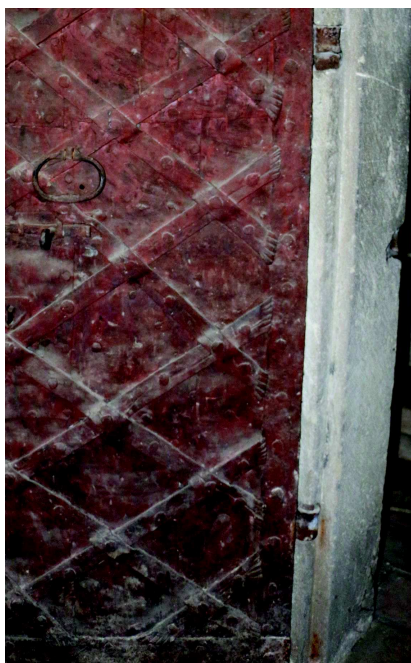
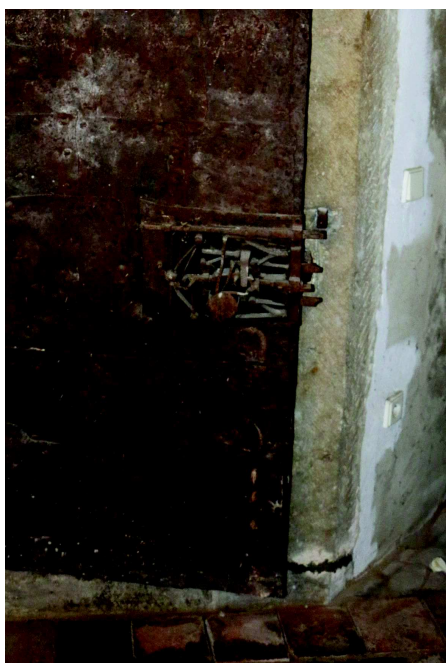
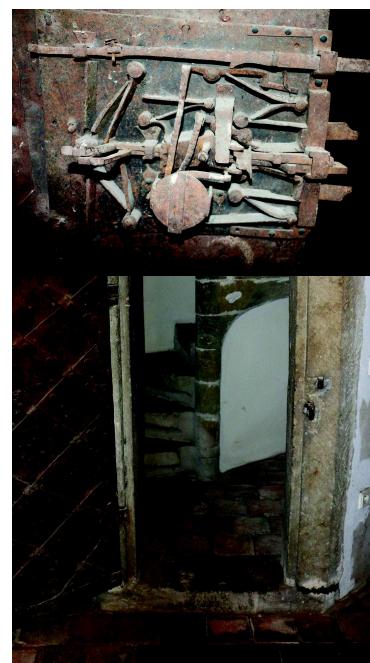
Fotografie stávajícího stavu

<b>Obecné</b>	
<b>ID prvku</b>	D1-S1.02
<b>Jiné označení</b>	
<b>Název prvku</b>	jednokřídlé dveře interiérové; ocelové
<b>Opatření</b>	restaurování (viz technologický předpis 2.C)
<b>Podlaží</b>	1.PP
<b>Umístění</b>	
<b>Rozměry - šířka [mm]</b>	730
<b>Rozměry - výška [mm]</b>	1 720
<b>Otevíravost</b>	L
<b>Stávající stav</b>	
<b>Zhodnocení</b>	původní; architektonicky hodnotný
<b>Stav</b>	silně poškozený
<b>Popis prvku</b>	dveře ocelové, lemované ocelovými pásky a zdobené diagonální pásy, rub bez dekorace; jednokřídlé; kamenné ostění - portál; práh kamenný
<b>Stávající povrchová úprava</b>	fragmenty původního nátěru
<b>Stávající kování</b>	přítahovací úchytka; gotický zámek s odkrytou mechanikou; rovný závěs na trn 2x
<b>Návrhový stav</b>	
<b>Rozměr [mm]</b>	
<b>Křídlo - popis / materiál / povrch</b>	černý fermežový nátěr
<b>Kování - typ / materiál / povrch</b>	repase kování (viz technologický předpis 2.D)
<b>Zárubeň - popis / materiál / povrch</b>	stávající kamenné ostění

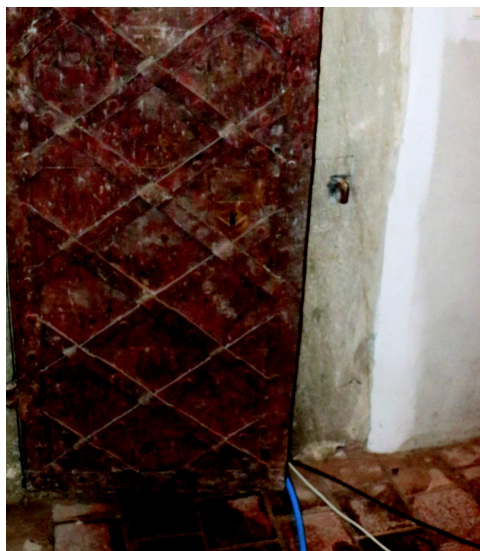
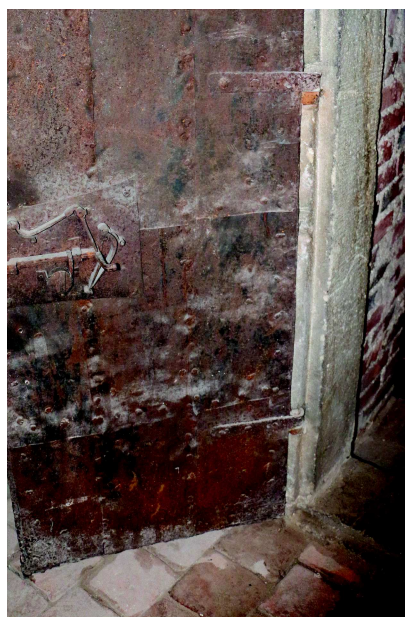
Fotografie stávajícího stavu

<b>Obecné</b>	
<b>ID prvku</b>	D1-S1.03
<b>Jiné označení</b>	
<b>Název prvku</b>	jednokřídlé dveře interiérové; ocelové
<b>Opatření</b>	restaurování (viz technologický předpis 2.C)
<b>Podlaží</b>	1.PP
<b>Umístění</b>	
<b>Rozměry - šířka [mm]</b>	730
<b>Rozměry - výška [mm]</b>	1 360
<b>Otevíravost</b>	L
<b>Stávající stav</b>	
<b>Zhodnocení</b>	původní; architektonicky hodnotný
<b>Stav</b>	silně poškozený
<b>Popis prvku</b>	dveře ocelové, lemované ocelovými pásky a zdobené diagonální pásy, rub bez dekorace; jednokřídlé; kamenné ostění - portál; práh kamenný
<b>Stávající povrchová úprava</b>	fragmenty původního nátěru
<b>Stávající kování</b>	gotický zámek s odkrytou mechanikou; rovný závěs na trn 2x
<b>Návrhový stav</b>	
<b>Rozměr [mm]</b>	
<b>Křídlo - popis / materiál / povrch</b>	černý fermežový nátěr
<b>Kování - typ / materiál / povrch</b>	repase kování (viz technologický předpis 2.D)
<b>Zárubeň - popis / materiál / povrch</b>	stávající kamenné ostění

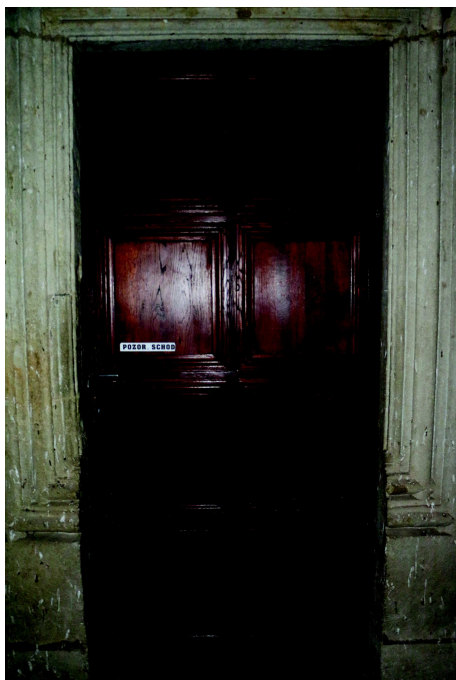
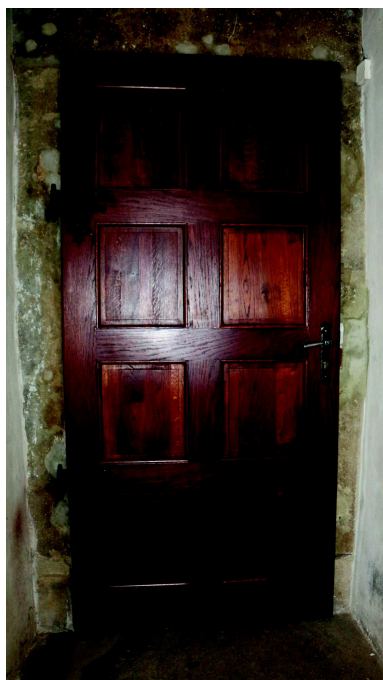
Fotografie stávajícího stavu

<b>Obecné</b>	
<b>ID prvku</b>	D1-1.01a
<b>Jiné označení</b>	PO/0.01A/2
<b>Název prvku</b>	jednokřídlé dveře exteriérové; dřevěné; kazetové
<b>Opatření</b>	odstranění (viz technologický předpis 2.B)
<b>Podlaží</b>	1.NP
<b>Umístění</b>	
<b>Rozměry - šířka [mm]</b>	1 070
<b>Rozměry - výška [mm]</b>	2 440
<b>Otevíravost</b>	L
<b>Stávající stav</b>	
<b>Zhodnocení</b>	nepůvodní; architektonicky nehodnotný
<b>Stav</b>	mírně poškozený; lokální poškození laku / nátěru; vzhledově nehodící se
<b>Popis prvku</b>	dveře dřevěné s kazetovou výplní; 8 kazet; jednokřídlé; kamenné ostění - portál; práh kamenný
<b>Stávající povrchová úprava</b>	nátěr - tmavě hnědá lazura
<b>Stávající kování</b>	kovaný závěs na trn 2x; štítkové kování s klikou - kované; zámek zadlabávací - FAB
<b>Návrhový stav</b>	
<b>Rozměr [mm]</b>	
<b>Křídlo - popis / materiál / povrch</b>	
<b>Kování - typ / materiál / povrch</b>	
<b>Zárubeň - popis / materiál / povrch</b>

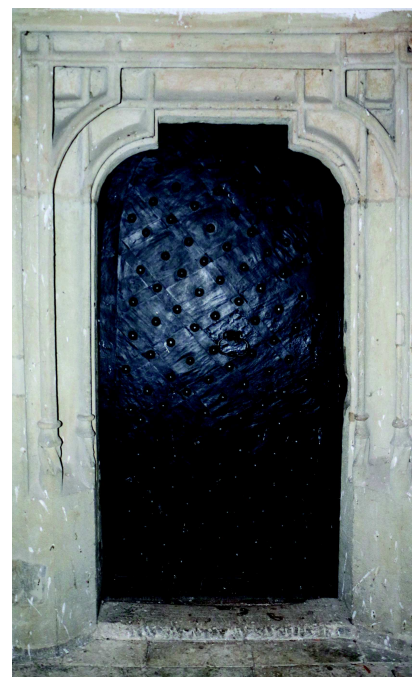
Referenční dveře

<b>Obecné</b>	
<b>ID prvku</b>	D1-1.01b
<b>Jiné označení</b>	
<b>Název prvku</b>	jednokřídlé dveře exteriérové; dřevěné; svlakové
<b>Opatření</b>	novotvar (viz technologický předpis 2.A)
<b>Podlaží</b>	1.NP
<b>Umístění</b>	
<b>Rozměry - šířka [mm]</b>	1 070
<b>Rozměry - výška [mm]</b>	2 440
<b>Otevíravost</b>	L
<b>Stávající stav</b>	
<b>Zhodnocení</b>	
<b>Stav</b>	
<b>Popis prvku</b>	
<b>Stávající povrchová úprava</b>	
<b>Stávající kování</b>	
<b>Návrhový stav</b>	
<b>Rozměr [mm]</b>	1070 x 2440
<b>Křídlo - popis / materiál / povrch</b>	dveře vycházející vzhledově z dveří převažujících v daném prostoru; konkrétně dveře D1-1.06; oplechování líce dveří v portálu - plech po celé poše dveří, diagonální pasy, upevněny nýty s půlkulatou hlavou - vrchní černý grafitový fermežový nátěr; rub dveří - černý fermežový nátěr
<b>Kování - typ / materiál / povrch</b>	replika historického kování kovaného; dveřní kruh visací; klika se štítkem 1x; zámek zadlabávací - FAB; rovný závěs na trn 2x; vrchní černý grafitový fermežový nátěr

<b>Zárubeň - popis / materiál / povrch</b>	stávající kamenné ostění
<b>Práh</b>	
<b>Větrání</b>	
<b>Akustický požadavek</b>	
<b>Požární požadavek</b>	
<b>Tepelně technický požadavek</b>	
<b>Bezpečnostní požadavek</b>	závrtný magnetický kontakt
<b>Ostatní požadavky</b>

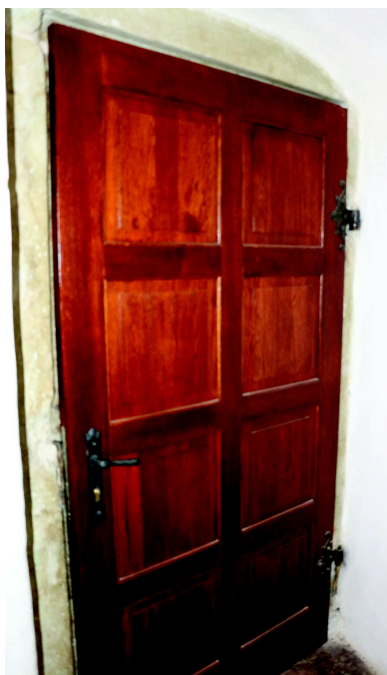
Fotografie stávajícího stavu

<b>Obecné</b>	
<b>ID prvku</b>	D1-1.02
<b>Jiné označení</b>	PO/0.40/2
<b>Název prvku</b>	jednokřídlé dveře interiérové; dřevěné; kazetové
<b>Opatření</b>	ponechání bez zásahu (viz technologický předpis 2.1)
<b>Podlaží</b>	1.NP
<b>Umístění</b>	
<b>Rozměry - šířka [mm]</b>	940
<b>Rozměry - výška [mm]</b>	2 030
<b>Otevíravost</b>	P
<b>Stávající stav</b>	
<b>Zhodnocení</b>	nepůvodní; architektonicky nehodnotný
<b>Stav</b>	mírně poškozený; lokální poškození laku / nátěru
<b>Popis prvku</b>	dveře dřevěné s kazetovou výplní; 8 kazet; jednokřídlé; kamenné ostění - portál; práh kamenný
<b>Stávající povrchová úprava</b>	nátěr - tmavě hnědá lazura
<b>Stávající kování</b>	štitkové kování s klikou - kované; zámek zadlabávací - FAB; kovaný závěs na trn 2x
<b>Návrhový stav</b>	
<b>Rozměr [mm]</b>	
<b>Křídlo - popis / materiál / povrch</b>	
<b>Kování - typ / materiál / povrch</b>	
<b>Zárubeň - popis / materiál / povrch</b>

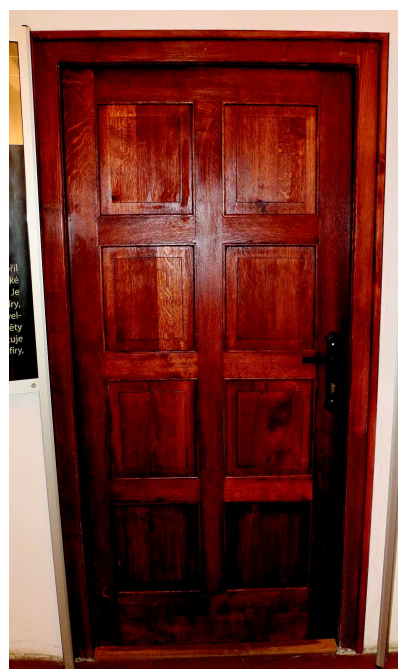
Fotografie stávajícího stavu

<b>Obecné</b>	
<b>ID prvku</b>	D1-1.03
<b>Jiné označení</b>	
<b>Název prvku</b>	jednokřídlé dveře interiérové; dřevěné; kazetové
<b>Opatření</b>	ponechání bez zásahu (viz technologický předpis 2.1)
<b>Podlaží</b>	1.NP
<b>Umístění</b>	
<b>Rozměry - šířka [mm]</b>	860
<b>Rozměry - výška [mm]</b>	1 920
<b>Otevíravost</b>	P
<b>Stávající stav</b>	
<b>Zhodnocení</b>	nepůvodní; architektonicky nehodnotný
<b>Stav</b>	bez poškození
<b>Popis prvku</b>	dveře dřevěné s kazetovou výplní; 8 kazet; jednokřídlé; zárubeň dřevěná obložková
<b>Stávající povrchová úprava</b>	nátěr - tmavě hnědá lazura
<b>Stávající kování</b>	štitkové kování s klikou - kované; zámek zadlabávací - FAB; dveřní závěs 3x
<b>Návrhový stav</b>	
<b>Rozměr [mm]</b>	
<b>Křídlo - popis / materiál / povrch</b>	
<b>Kování - typ / materiál / povrch</b>	
<b>Zárubeň - popis / materiál / povrch</b>	
<b>Práh</b>	
<b>Větrání</b>	
<b>Akustický požadavek</b>	
<b>Požární požadavek</b>

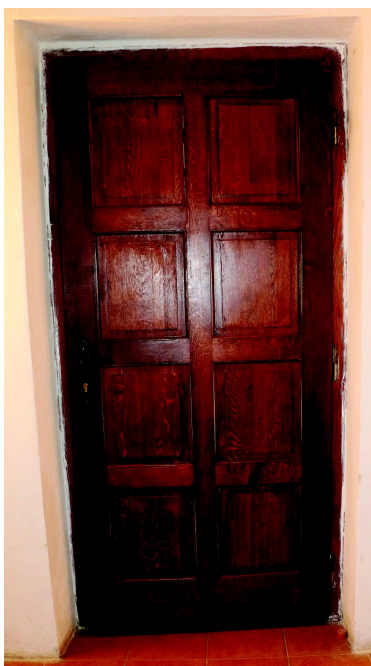
Fotografie stávajícího stavu

<b>Obecné</b>	
<b>ID prvku</b>	D1-1.04
<b>Jiné označení</b>	
<b>Název prvku</b>	jednokřídlé dveře interiérové; dřevěné; kazetové
<b>Opatření</b>	odstranění (viz technologický předpis 2.B)
<b>Podlaží</b>	1.NP
<b>Umístění</b>	
<b>Rozměry - šířka [mm]</b>	910
<b>Rozměry - výška [mm]</b>	2 100
<b>Otevíravost</b>	P
<b>Stávající stav</b>	
<b>Zhodnocení</b>	nepůvodní; architektonicky nehodnotný
<b>Stav</b>	bez poškození
<b>Popis prvku</b>	dveře dřevěné s kazetovou výplní; 8 kazet; jednokřídlé; zárubeň dřevěná rámová
<b>Stávající povrchová úprava</b>	nátěr - tmavě hnědá lazura
<b>Stávající kování</b>	štitkové kování s klikou - kované; zámek zadlabávací - FAB; dveřní závěs 3x
<b>Návrhový stav</b>	
<b>Rozměr [mm]</b>	
<b>Křídlo - popis / materiál / povrch</b>	
<b>Kování - typ / materiál / povrch</b>	
<b>Zárubeň - popis / materiál / povrch</b>	
<b>Práh</b>	
<b>Větrání</b>	
<b>Akustický požadavek</b>	
<b>Požární požadavek</b>

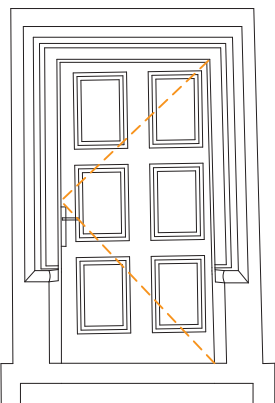
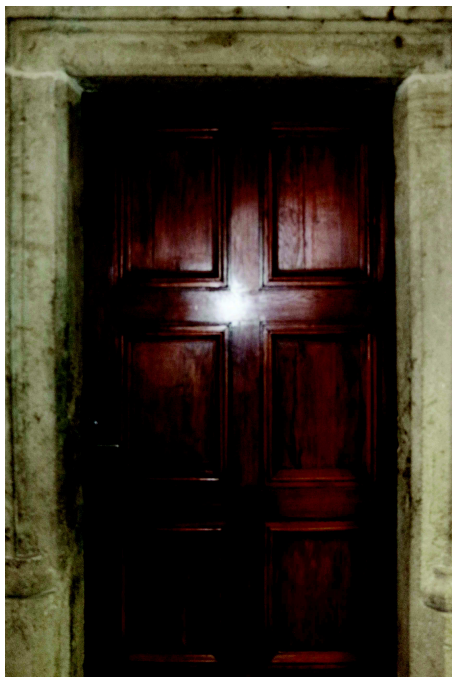
Fotografie stávajícího stavu

<b>Obecné</b>	
<b>ID prvku</b>	D1-1.05
<b>Jiné označení</b>	PO/0.40/3
<b>Název prvku</b>	jednokřídlé dveře interiérové; dřevěné; kazetové
<b>Opatření</b>	ponechání bez zásahu (viz technologický předpis 2.I)
<b>Podlaží</b>	1.NP
<b>Umístění</b>	
<b>Rozměry - šířka [mm]</b>	1 000
<b>Rozměry - výška [mm]</b>	1 990
<b>Otevíravost</b>	L
<b>Stávající stav</b>	
<b>Zhodnocení</b>	nepůvodní; architektonicky nehodnotný
<b>Stav</b>	bez poškození
<b>Popis prvku</b>	dveře dřevěné s kazetovou výplní; 8 kazet; jednokřídlé; kamenné ostění - portál; práh kamenný
<b>Stávající povrchová úprava</b>	nátěr - tmavě hnědá lazura
<b>Stávající kování</b>	štitkové kování s klikou - kované; zámek zadlabávací - FAB; kovaný závěs na trn 2x
<b>Návrhový stav</b>	
<b>Rozměr [mm]</b>	
<b>Křídlo - popis / materiál / povrch</b>	
<b>Kování - typ / materiál / povrch</b>	
<b>Zárubeň - popis / materiál / povrch</b>	
<b>Práh</b>	
<b>Větrání</b>	
<b>Akustický požadavek</b>

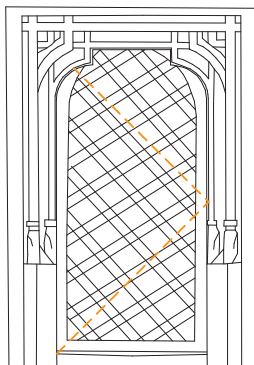
Pohled M 1:50

<b>Obecné</b>	
<b>ID prvku</b>	D1-1.06
<b>Jiné označení</b>	PO/0.01A/1
<b>Název prvku</b>	jednokřídlé dveře exteriérové; dřevěné; svlakové
<b>Opatření</b>	restaurování (viz technologický předpis 2.C)
<b>Podlaží</b>	1.NP
<b>Umístění</b>	
<b>Rozměry - šířka [mm]</b>	1 020
<b>Rozměry - výška [mm]</b>	2 070
<b>Otevíravost</b>	P
<b>Stávající stav</b>	
<b>Zhodnocení</b>	původní; architektonicky hodnotný
<b>Stav</b>	silně poškozený; lokální poškození laku / nátěru; degradace povětrnostními vlivy
<b>Popis prvku</b>	dveře dřevěné, svlakové konstrukce s pásovými závěsy a lícovým oplechováním v portálu, diagonální pásy; jednokřídlé - ukončeny holandským obloukem; kamenné ostění - portál; kované doplňky - nýty s půlkulatou hlavou na diagonálních plechových pasech; práh kamenný
<b>Stávající povrchová úprava</b>	oplechování líce - plech s diagonálními pásy - černý nátěr; původní tmavý nátěr (fermež) na rubu
<b>Stávající kování</b>	zámek s krycí deskou; rovný závěs na trn; dveřní kruh visací

<b>Návrhový stav</b>	
<b>Rozměr [mm]</b>	stejně jako stávající
<b>Křídlo - popis / materiál / povrch</b>	oplechování líce dveří v portálu - plech po celé poše dveří, diagonální pásy, upevněny nýty s půlkulatou hlavou - vrchní černý grafitový fermežový nátěr; rub dveří - černý fermežový nátěr
<b>Kování - typ / materiál / povrch</b>	repase kování (viz technologický předpis 2.D)
<b>Zárubeň - popis / materiál / povrch</b>	stávající kamenné ostění
<b>Práh</b>	
<b>Větrání</b>	
<b>Akustický požadavek</b>	
<b>Požární požadavek</b>	
<b>Tepelně technický požadavek</b>	
<b>Bezpečnostní požadavek</b>	
<b>Ostatní požadavky</b>

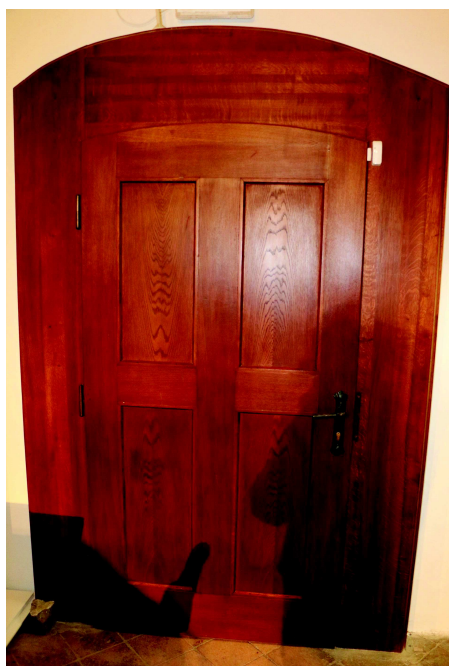
Fotografie stávajícího stavu

<b>Obecné</b>	
<b>ID prvku</b>	D1-1.07
<b>Jiné označení</b>	
<b>Název prvku</b>	jednokřídlé dveře interiérové; dřevěné; kazetové
<b>Opatření</b>	ponechání bez zásahu (viz technologický předpis 2.1)
<b>Podlaží</b>	1.NP
<b>Umístění</b>	
<b>Rozměry - šířka [mm]</b>	1 000
<b>Rozměry - výška [mm]</b>	2 120
<b>Otevíravost</b>	L
<b>Stávající stav</b>	
<b>Zhodnocení</b>	nepůvodní; architektonicky nehodnotný
<b>Stav</b>	bez poškození
<b>Popis prvku</b>	dveře dřevěné s kazetovou výplní; 4 kazety; jednokřídlé - ukončeny segmentovým obloukem; zárubeň dřevěná rámová
<b>Stávající povrchová úprava</b>	nátěr - tmavě hnědá lazura
<b>Stávající kování</b>	štitkové kování s klikou - kované; zámek zadlabávací - FAB; dveřní závěs 2x
<b>Návrhový stav</b>	
<b>Rozměr [mm]</b>	
<b>Křídlo - popis / materiál / povrch</b>	
<b>Kování - typ / materiál / povrch</b>	
<b>Zárubeň - popis / materiál / povrch</b>	
<b>Práh</b>	
<b>Větrání</b>	
<b>Akustický požadavek</b>

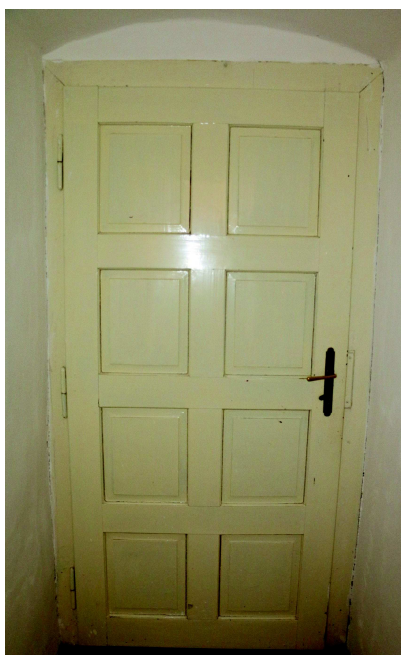
Fotografie stávajícího stavu

<b>Obecné</b>	
<b>ID prvku</b>	D1-1.08a
<b>Jiné označení</b>	
<b>Název prvku</b>	jednokřídlé dveře interiérové; dřevěné; kazetové
<b>Opatření</b>	odstranění (viz technologický předpis 2.B)
<b>Podlaží</b>	1.NP
<b>Umístění</b>	
<b>Rozměry - šířka [mm]</b>	950
<b>Rozměry - výška [mm]</b>	1 940
<b>Otevíravost</b>	L
<b>Stávající stav</b>	
<b>Zhodnocení</b>	nepůvodní; architektonicky nehodnotný
<b>Stav</b>	mírně poškozený; lokální poškození laku / nátěru; vzhledově nehodící se
<b>Popis prvku</b>	dveře dřevěné s kazetovou výplní; 8 kazet; jednkřídlé; zárubeň dřevěná obložková
<b>Stávající povrchová úprava</b>	nátěr - slonová kost
<b>Stávající kování</b>	štitkové kování s klikou - mosaz; zámek zadlabávací - dózický; dveřní závěs 2x
<b>Návrhový stav</b>	
<b>Rozměr [mm]</b>	
<b>Křídlo - popis / materiál / povrch</b>	
<b>Kování - typ / materiál / povrch</b>	
<b>Zárubeň - popis / materiál / povrch</b>	
<b>Práh</b>	
<b>Větrání</b>

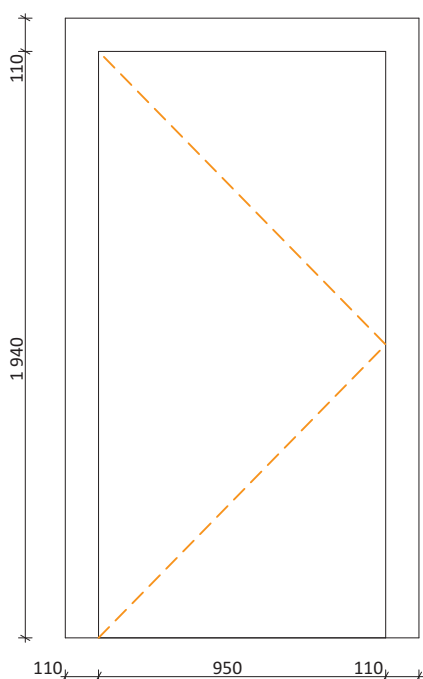
Pohled M 1:25

<b>Obecné</b>	
<b>ID prvku</b>	D1-1.08b
<b>Jiné označení</b>	
<b>Název prvku</b>	jednokřídlé dveře interiérové; dřevěné; kazetové
<b>Opatření</b>	novotvar (viz technologický předpis 2.A)
<b>Podlaží</b>	1.NP
<b>Umístění</b>	
<b>Rozměry - šířka [mm]</b>	950
<b>Rozměry - výška [mm]</b>	1 940
<b>Otevíravost</b>	L
<b>Stávající stav</b>	
<b>Zhodnocení</b>	
<b>Stav</b>	
<b>Popis prvku</b>	
<b>Stávající povrchová úprava</b>	
<b>Stávající kování</b>	
<b>Návrhový stav</b>	
<b>Rozměr [mm]</b>	950 x 1940
<b>Křídlo - popis / materiál / povrch</b>	dveře vycházející vzhledově z dveří převažujících v daném prostoru; konkrétně dveře D1-1.09; dřevěný rám, kazetová výplň, 4 kazety; nátěr - tmavá hnědá lazura lesklá
<b>Kování - typ / materiál / povrch</b>	replika historického kování kovaného; klika se štítkem 2x; zámeček zadlabávací - FAB; dveřní závěs 3x; vrchní černý grafitový fermezový nátěr
<b>Zárubeň - popis / materiál / povrch</b>	dřevěná rámová; nátěr - tmavě hnědá lazura lesklá

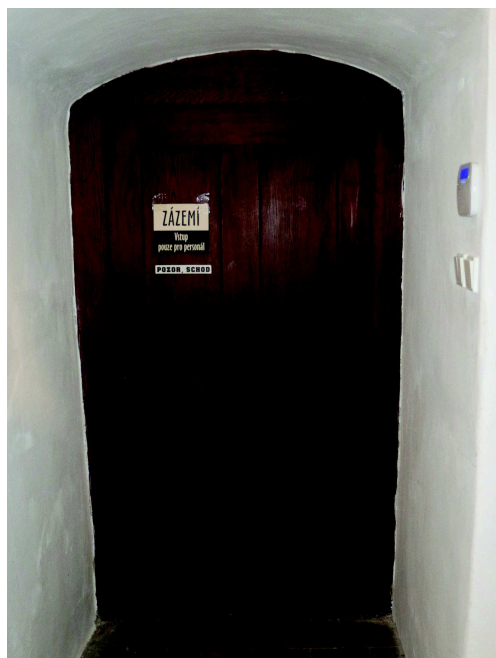
Fotografie stávajícího stavu

<b>Obecné</b>	
<b>ID prvku</b>	D1-1.09
<b>Jiné označení</b>	
<b>Název prvku</b>	jednokřídlé dveře interiérové; dřevěné; kazetové
<b>Opatření</b>	ponechání bez zásahu (viz technologický předpis 2.1)
<b>Podlaží</b>	1.NP
<b>Umístění</b>	
<b>Rozměry - šířka [mm]</b>	920
<b>Rozměry - výška [mm]</b>	2 010
<b>Otevíravost</b>	L
<b>Stávající stav</b>	
<b>Zhodnocení</b>	nepůvodní; architektonicky nehodnotný
<b>Stav</b>	bez poškození
<b>Popis prvku</b>	dveře dřevěné s kazetovou výplní; 4 kazety; jednokřídlé; zárubeň dřevěná rámová - horní hrana nadpraží segmentová
<b>Stávající povrchová úprava</b>	nátěr - tmavě hnědá lazura
<b>Stávající kování</b>	štitkové kování s klikou - kované; zámek zadlabávací - FAB; dveřní závěs 3x
<b>Návrhový stav</b>	
<b>Rozměr [mm]</b>	
<b>Křídlo - popis / materiál / povrch</b>	
<b>Kování - typ / materiál / povrch</b>	
<b>Zárubeň - popis / materiál / povrch</b>	
<b>Práh</b>	
<b>Větrání</b>	
<b>Akustický požadavek</b>

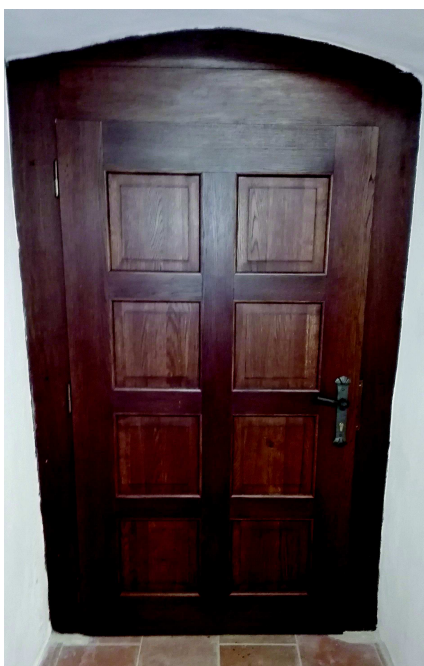
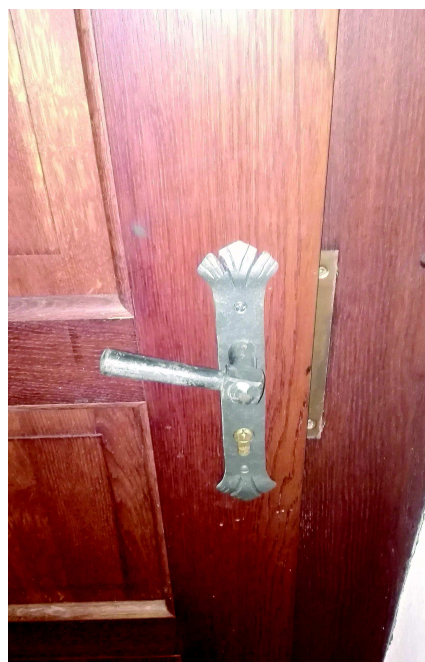
Fotografie stávajícího stavu

<b>Obecné</b>	
<b>ID prvku</b>	D1-1.10
<b>Jiné označení</b>	PO/0.18/1
<b>Název prvku</b>	jednokřídlé dveře interiérové; dřevěné; kazetové
<b>Opatření</b>	ponechání bez zásahu (viz technologický předpis 2.I)
<b>Podlaží</b>	1.NP
<b>Umístění</b>	
<b>Rozměry - šířka [mm]</b>	990
<b>Rozměry - výška [mm]</b>	1 850
<b>Otevíravost</b>	L
<b>Stávající stav</b>	
<b>Zhodnocení</b>	nepůvodní; architektonicky nehodnotný
<b>Stav</b>	bez poškození
<b>Popis prvku</b>	dveře dřevěné s kazetovou výplní; 8 kazet; jednkřídlé; zárubeň dřevěná rámová
<b>Stávající povrchová úprava</b>	nátěr - tmavě hnědá lazura
<b>Stávající kování</b>	štitkové kování s klikou - kované; zámek zadlabávací - FAB; dveřní závěs 3x
<b>Návrhový stav</b>	
<b>Rozměr [mm]</b>	
<b>Křídlo - popis / materiál / povrch</b>	
<b>Kování - typ / materiál / povrch</b>	
<b>Zárubeň - popis / materiál / povrch</b>	
<b>Práh</b>	
<b>Větrání</b>	
<b>Akustický požadavek</b>	
<b>Požární požadavek</b>

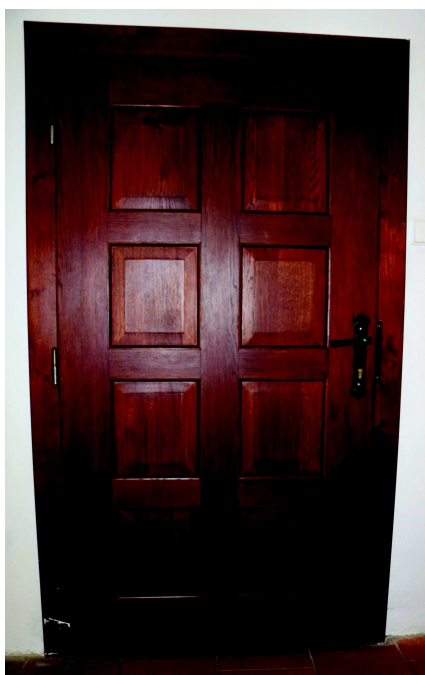
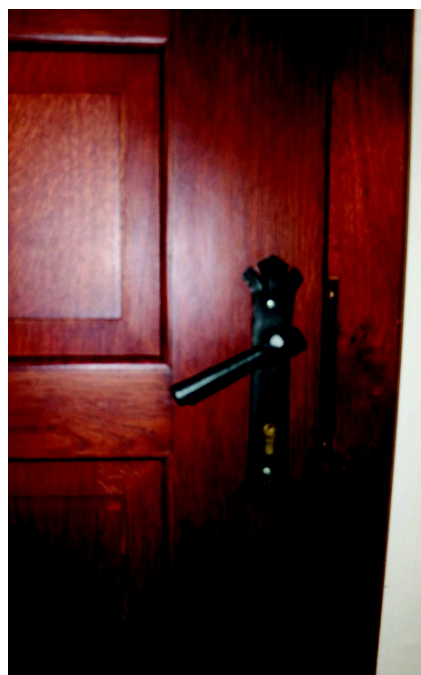
Fotografie stávajícího stavu

<b>Obecné</b>	
<b>ID prvku</b>	D1-1.11
<b>Jiné označení</b>	
<b>Název prvku</b>	jednokřídlé dveře interiérové; dřevěné; kazetové
<b>Opatření</b>	ponechání bez zásahu (viz technologický předpis 2.I)
<b>Podlaží</b>	1.NP
<b>Umístění</b>	
<b>Rozměry - šířka [mm]</b>	900
<b>Rozměry - výška [mm]</b>	1 790
<b>Otevíravost</b>	L
<b>Stávající stav</b>	
<b>Zhodnocení</b>	nepůvodní; architektonicky nehodnotný
<b>Stav</b>	bez poškození
<b>Popis prvku</b>	dveře dřevěné s kazetovou výplní; 8 kazet; jednokřídlé; zárubeň dřevěná rámová
<b>Stávající povrchová úprava</b>	nátěr - tmavě hnědá lazura
<b>Stávající kování</b>	štitkové kování s klikou - kované; zámek zadlabávací - FAB; dveřní závěs 3x
<b>Návrhový stav</b>	
<b>Rozměr [mm]</b>	
<b>Křídlo - popis / materiál / povrch</b>	
<b>Kování - typ / materiál / povrch</b>	
<b>Zárubeň - popis / materiál / povrch</b>	
<b>Práh</b>	
<b>Větrání</b>	
<b>Akustický požadavek</b>	
<b>Požární požadavek</b>

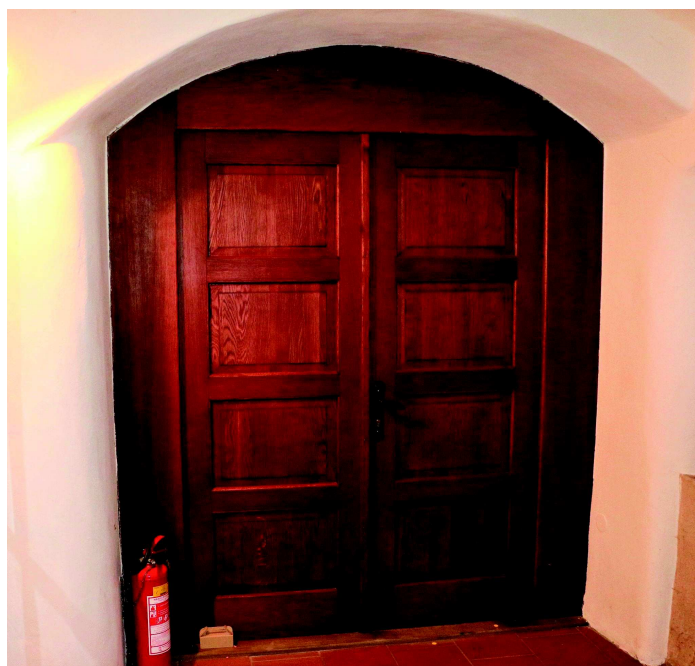
Fotografie stávajícího stavu

<b>Obecné</b>	
<b>ID prvku</b>	D1-1.12
<b>Jiné označení</b>	
<b>Název prvku</b>	dvoukřídlé dveře interiérové; dřevěné; kazetové
<b>Opatření</b>	ponechání bez zásahu (viz technologický předpis 2.I)
<b>Podlaží</b>	1.NP
<b>Umístění</b>	
<b>Rozměry - šířka [mm]</b>	1 600
<b>Rozměry - výška [mm]</b>	2 150
<b>Otevíravost</b>	L
<b>Stávající stav</b>	
<b>Zhodnocení</b>	nepůvodní; architektonicky nehodnotný
<b>Stav</b>	bez poškození
<b>Popis prvku</b>	dveře dřevěné s kazetovou výplní; 4 kazety; dvoukřídlé; zárubeň dřevěná rámová - horní hrana nadpraží segmentová; práh dřevěný; klapačka; zástrč
<b>Stávající povrchová úprava</b>	nátěr - tmavě hnědá lazura
<b>Stávající kování</b>	štitkové kování s klikou - kované; zámek zadlabávací - FAB; dveřní závěs 3x
<b>Návrhový stav</b>	
<b>Rozměr [mm]</b>	
<b>Křídlo - popis / materiál / povrch</b>	
<b>Kování - typ / materiál / povrch</b>	
<b>Zárubeň - popis / materiál / povrch</b>

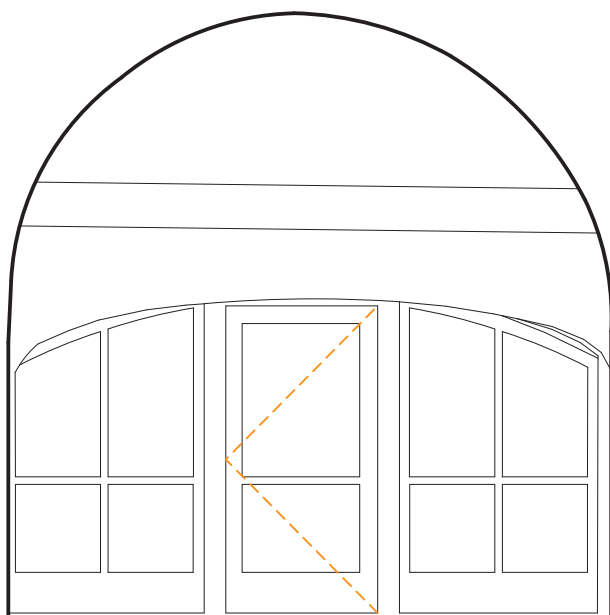
Pohled M 1:50

<b>Obecné</b>	
<b>ID prvku</b>	D1-1.13
<b>Jiné označení</b>	
<b>Název prvku</b>	jednokřídlé dveře interiérové s bočními světlíky
<b>Opatření</b>	ponechání bez zásahu (viz technologický předpis 2.I)
<b>Podlaží</b>	1.NP
<b>Umístění</b>	
<b>Rozměry - šířka [mm]</b>	1 030
<b>Rozměry - výška [mm]</b>	2 060
<b>Otevíravost</b>	L
<b>Stávající stav</b>	
<b>Zhodnocení</b>	nepůvodní; architektonicky nehodnotný
<b>Stav</b>	bez poškození
<b>Popis prvku</b>	dveře dřevěné s kazetovou výplní; 2 kazety; jednokřídlé; zárubeň dřevěná rámová - horní hrana segmentová; boční světlíky; práh dřevěný
<b>Stávající povrchová úprava</b>	nátěr - tmavě hnědá lazura
<b>Stávající kování</b>	štitkové kování s klikou - kované; zámek zadlabávací - FAB; rovný závěs na trn
<b>Návrhový stav</b>	
<b>Rozměr [mm]</b>	
<b>Křídlo - popis / materiál / povrch</b>	
<b>Kování - typ / materiál / povrch</b>	
<b>Zárubeň - popis / materiál / povrch</b>	
<b>Práh</b>

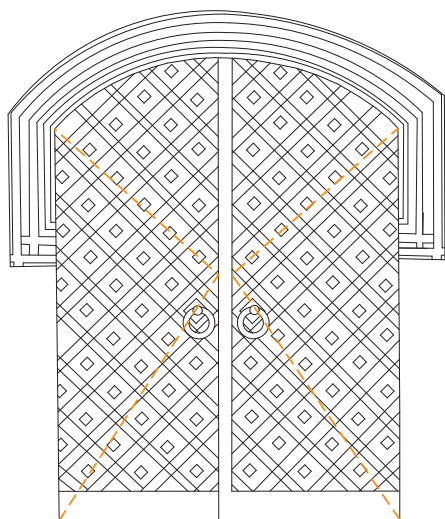
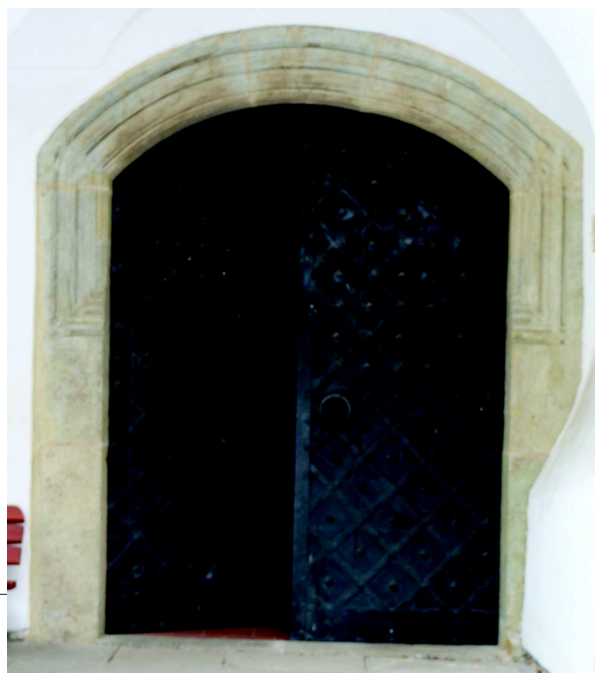
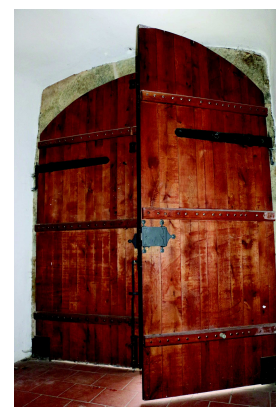
Fotografie stávajícího stavu

<b>Obecné</b>	
<b>ID prvku</b>	D1-1.14
<b>Jiné označení</b>	PO/0.08/1
<b>Název prvku</b>	dvoukřídlé dveře exteriérové; dřevěné; svlakové
<b>Opatření</b>	restaurování (viz technologický předpis 2.C)
<b>Podlaží</b>	1.NP
<b>Umístění</b>	
<b>Rozměry - šířka [mm]</b>	2 260
<b>Rozměry - výška [mm]</b>	3 070
<b>Otevíravost</b>	P
<b>Stávající stav</b>	
<b>Zhodnocení</b>	nepůvodní; architektonicky hodnotný
<b>Stav</b>	mírně poškozený; lokální poškození laku / nátěru; degradace povětrnostními vlivy
<b>Popis prvku</b>	dveře dřevěné, svlakové konstrukce s pásovými závěsy a lícovým oplechováním v portálu, diagonální pásy; dvoukřídlé; - ukončeny segmentovým obloukem; kamenné ostění - portál; kované doplňky - nýty s půlkulatou hlavou na diagonálních plechových pasech; práh kamenný; klapačka; zástrč
<b>Stávající povrchová úprava</b>	oplechování líce - plech s diagonálními pásy - černý nátěr; nátěr - tmavě hnědá lazura

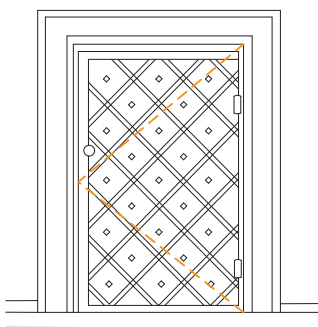
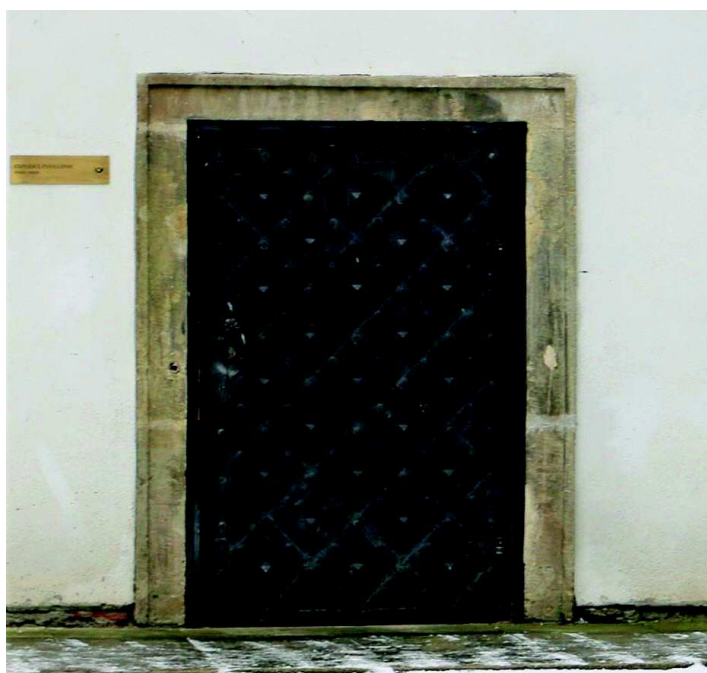
Fotografie stávajícího stavu

Obecné	
ID prvku	D1-1.15
Jiné označení	
Název prvku	jednokřídlé dveře exteriérové; dřevěné; svlakové
Opatření	restaurování (viz technologický předpis 2.C)
Podlaží	1.NP
Umístění	
Rozměry - šířka [mm]	1 010
Rozměry - výška [mm]	1 820
Otevíravost	P
Stávající stav	
Zhodnocení	nepůvodní; architektonicky hodnotný
Stav	mírně poškozený; lokální poškození laku / nátěru; degradace povětrnostními vlivy
Popis prvku	dveře dřevěné, svlakové konstrukce s pásovými závěsy a lícovým oplechováním v portálu, diagonální pásy; jednokřídlé; kamenné ostění - portál; kované doplňky - nýty s půlkulatou hlavou na diagonálních plechových pasech; práh kamenný
Stávající povrchová úprava	oplechování líce - plech s diagonálními pásy - černý nátěr; nátěr - tmavě hnědá lazura
Stávající kování	kovaná koule; krabicový zámek; rovný závěs na trn 2x
Návrhový stav	
Rozměr [mm]	stejně jako stávající
Křídlo - popis / materiál / povrch	oplechování - vrchní černý grafitový fermežový nátěr; rub dveří - černý fermežový nátěr

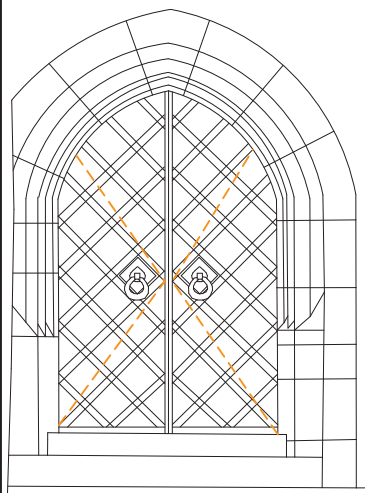
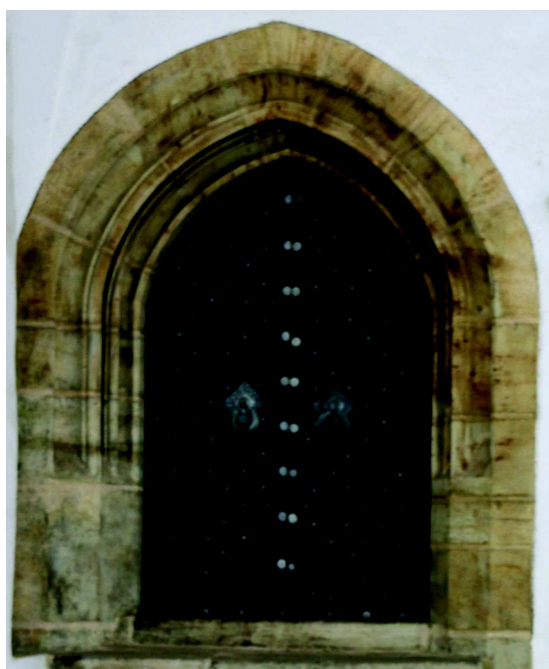
Fotografie stávajícího stavu

<b>Obecné</b>	
<b>ID prvku</b>	D1-1.16
<b>Jiné označení</b>	PO/0.36/1
<b>Název prvku</b>	dvoukřídlé dveře exteriérové; dřevěné; svlakové
<b>Opatření</b>	restaurování (viz technologický předpis 2.C)
<b>Podlaží</b>	1.NP
<b>Umístění</b>	
<b>Rozměry - šířka [mm]</b>	1 580
<b>Rozměry - výška [mm]</b>	2 360
<b>Otevíravost</b>	P
<b>Stávající stav</b>	
<b>Zhodnocení</b>	nepůvodní; architektonicky hodnotný
<b>Stav</b>	mírně poškozený; lokální poškození laku / nátěru; degradace povětrnostními vlivy
<b>Popis prvku</b>	dveře dřevěné, svlakové konstrukce s pásovými závěsy a lícovým oplechováním v portálu, diagonální pásy; dvoukřídlé; - ukončeny lomeným obloukem
<b>Stávající povrchová úprava</b>	nátěr - tmavě hnědá lazura
<b>Stávající kování</b>	dveřní kruh visací; kovaná koule; rovný závěs na trn
<b>Návrhový stav</b>	
<b>Rozměr [mm]</b>	stejně jako stávající
<b>Křídlo - popis / materiál / povrch</b>	oplechování - vrchní černý grafitový fermežový nátěr; rub dveří - černý fermežový nátěr; kované doplňky - šedý fermežový nátěr

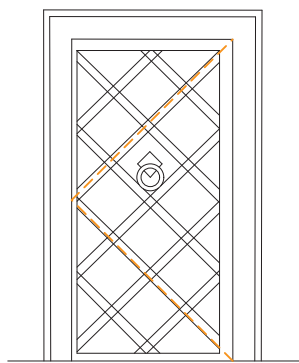
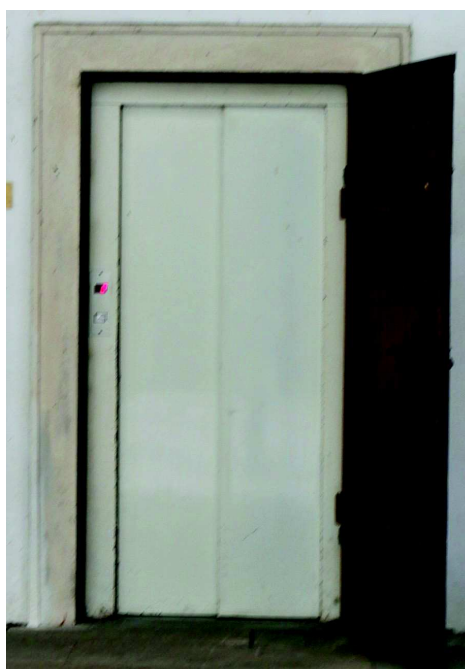
Fotografie stávajícího stavu

<b>Obecné</b>	
<b>ID prvku</b>	D1-1.17
<b>Jiné označení</b>	
<b>Název prvku</b>	jednokřídlé dveře exteriérové; dřevěné; svlakové
<b>Opatření</b>	repase in situ (viz technologický předpis 2.D)
<b>Podlaží</b>	1.NP
<b>Umístění</b>	
<b>Rozměry - šířka [mm]</b>	1 000
<b>Rozměry - výška [mm]</b>	1 910
<b>Otevíravost</b>	L
<b>Stávající stav</b>	
<b>Zhodnocení</b>	nepůvodní; architektonicky hodnotný
<b>Stav</b>	mírně poškozený; lokální poškození laku / nátěru
<b>Popis prvku</b>	dveře dřevěné, svlakové konstrukce s pásovými závěsy a lícovým oplechováním v portálu, diagonální pásy; jednokřídlé; kamenné ostění; kované doplňky - nýty s půlkulatou hlavou na diagonálních plechových pasech
<b>Stávající povrchová úprava</b>	oplechování líce - plech s diagonálními pásy - černý nátěr; nátěr - tmavě hnědá lazura
<b>Stávající kování</b>	dveřní kruh visací; štítkové kování s klikou - kované; krabicový zámek; kovaný závěs na trn 2x

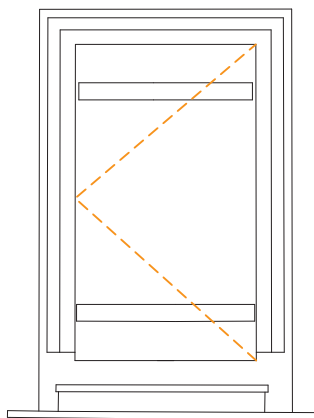
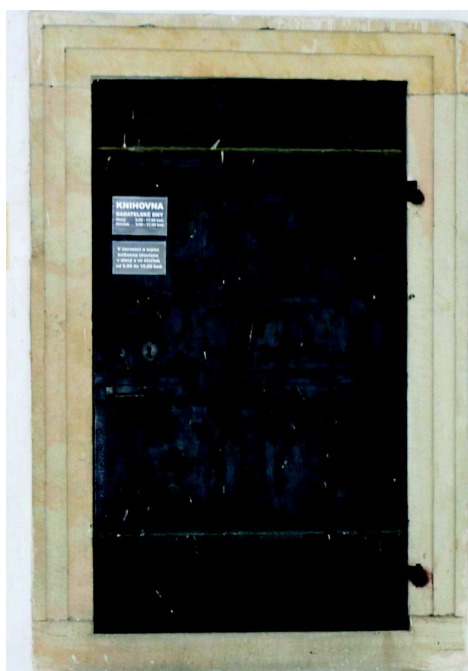
Fotografie stávajícího stavu

<b>Obecné</b>	
<b>ID prvku</b>	D1-1.18
<b>Jiné označení</b>	PO/0.47/1
<b>Název prvku</b>	jednokřídlé dveře exteriérové; dřevěné; svlakové
<b>Opatření</b>	repase in situ (viz technologický předpis 2.D)
<b>Podlaží</b>	1.NP
<b>Umístění</b>	
<b>Rozměry - šířka [mm]</b>	1 000
<b>Rozměry - výška [mm]</b>	1 910
<b>Otevíravost</b>	P
<b>Stávající stav</b>	
<b>Zhodnocení</b>	nepůvodní; architektonicky hodnotný
<b>Stav</b>	mírně poškozený; lokální poškození laku / nátěru; degradace povětrnostními vlivy
<b>Popis prvku</b>	dveře dřevěné svlakové; jednokřídlé; kamenné ostění; práh kamenný
<b>Stávající povrchová úprava</b>	původní tmavý nátěr (fermež)
<b>Stávající kování</b>	přítahovací úchytka; krabicový zámek; klíčová dírka se štítkem; rovný závěs na trn 2x
<b>Návrhový stav</b>	
<b>Rozměr [mm]</b>	stejně jako stávající
<b>Křídlo - popis / materiál / povrch</b>	černý fermežový nátěr
<b>Kování - typ / materiál / povrch</b>	repase kování (viz technologický předpis 2.D); vrchní černý grafitový fermežový nátěr

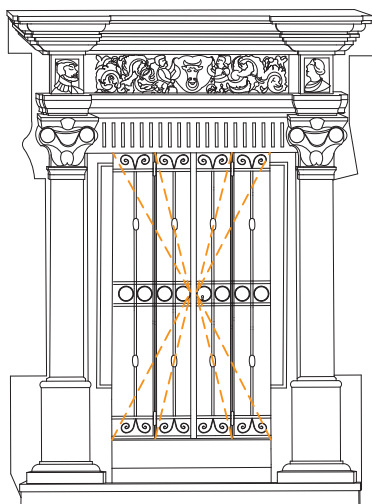
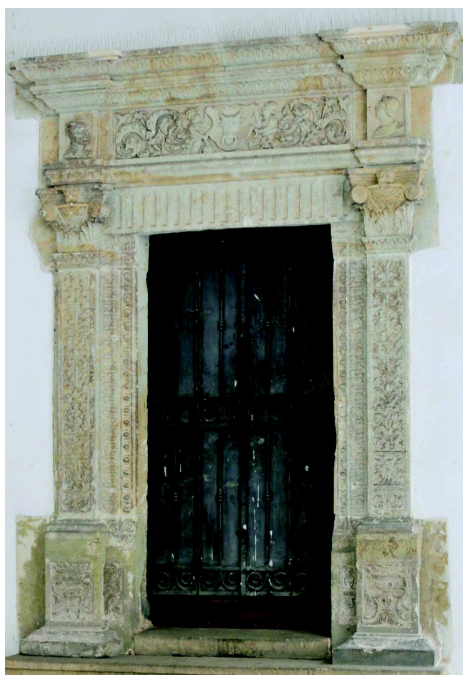
Fotografie stávajícího stavu

<b>Obecné</b>	
<b>ID prvku</b>	D1-1.19
<b>Jiné označení</b>	PO/0.49/1
<b>Název prvku</b>	dvoukřídlé dveře exteriérové skladací; ocelové
<b>Opatření</b>	restaurování (viz technologický předpis 2.C)
<b>Podlaží</b>	1.NP
<b>Umístění</b>	
<b>Rozměry - šířka [mm]</b>	1 000
<b>Rozměry - výška [mm]</b>	1 990
<b>Otevíravost</b>	skladací
<b>Stávající stav</b>	
<b>Zhodnocení</b>	původní; architektonicky hodnotný
<b>Stav</b>	mírně poškozený; lokální poškození laku / nátěru; degradace povětrnostními vlivy
<b>Popis prvku</b>	dvoukřídlé; - skládací; horizontálně dělené pásy s kruhy na 2 pole; vertikální dělení na 8 polí; kované doplňky - pásy, kroužky a spirálky; kamenné ostění - portál
<b>Stávající povrchová úprava</b>	oplechování líce - plech - černý nátěr
<b>Stávající kování</b>	závora; krabicový zámek; klíčová dírka bez štítku; rovný závěs na trn 2x
<b>Návrhový stav</b>	
<b>Rozměr [mm]</b>	stejně jako stávající
<b>Křídlo - popis / materiál / povrch</b>	oplechování - vrchní černý grafitový fermežový nátěr

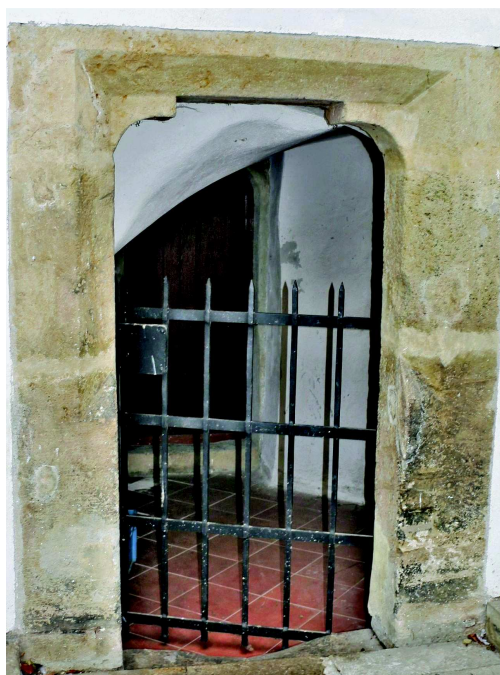
Fotografie stávajícího stavu

<b>Obecné</b>	
<b>ID prvku</b>	D1-1.20
<b>Jiné označení</b>	PO/0.25/2
<b>Název prvku</b>	jednokřídlé dveře exteriérové; dřevěné; svlakové
<b>Opatření</b>	ponechání bez zásahu (viz technologický předpis 2.I)
<b>Podlaží</b>	1.NP
<b>Umístění</b>	
<b>Rozměry - šířka [mm]</b>	1 010
<b>Rozměry - výška [mm]</b>	2 120
<b>Otevíravost</b>	L
<b>Stávající stav</b>	
<b>Zhodnocení</b>	nepůvodní; architektonicky nehodnotný
<b>Stav</b>	bez poškození
<b>Popis prvku</b>	dveře dřevěné svlakové; jednokřídlé - ukončeny segmentovým obloukem; zárubeň dřevěná rámová; práh kamenný
<b>Stávající povrchová úprava</b>	nátěr - tmavě hnědá lazura
<b>Stávající kování</b>	štitkové kování s klikou - kované; zámek zadlabávací - FAB; dveřní závěs 3x
<b>Návrhový stav</b>	
<b>Rozměr [mm]</b>	
<b>Křídlo - popis / materiál / povrch</b>	
<b>Kování - typ / materiál / povrch</b>	
<b>Zárubeň - popis / materiál / povrch</b>	
<b>Práh</b>	
<b>Větrání</b>	
<b>Akustický požadavek</b>

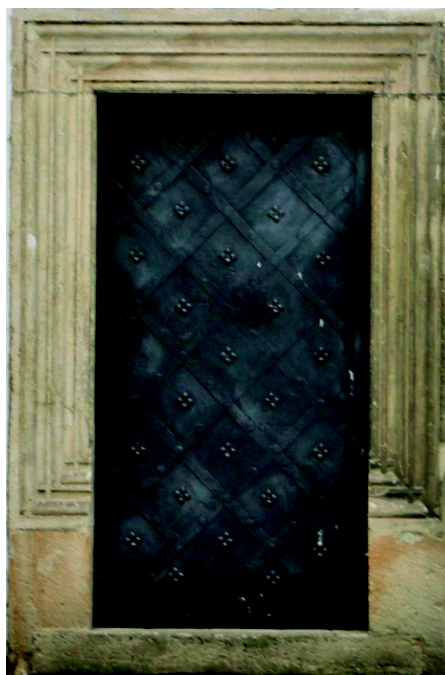
Fotografie stávajícího stavu

<b>Obecné</b>	
<b>ID prvku</b>	D1-1.21
<b>Jiné označení</b>	PO/0.24/1
<b>Název prvku</b>	jednokřídlé dveře exteriérové; dřevěné; svlakové
<b>Opatření</b>	restaurování (viz technologický předpis 2.C)
<b>Podlaží</b>	1.NP
<b>Umístění</b>	
<b>Rozměry - šířka [mm]</b>	980
<b>Rozměry - výška [mm]</b>	2 000
<b>Otevíravost</b>	L
<b>Stávající stav</b>	
<b>Zhodnocení</b>	nepůvodní; architektonicky hodnotný
<b>Stav</b>	mírně poškozený; lokální poškození laku / nátěru; degradace povětrnostními vlivy
<b>Popis prvku</b>	dveře dřevěné, svlakové konstrukce s pásovými závěsy a lícovým oplechováním v portálu, diagonální pásy; jednokřídlé; kamenné ostění - portál; kované doplňky - nýty s půlkulatou hlavou na diagonálních plechových pasech; práh kamenný
<b>Stávající povrchová úprava</b>	oplechování líce - plech s diagonálními pásy - černý nátěr; nátěr - tmavě hnědý
<b>Stávající kování</b>	přitahovací úchytka; krabicový zámek; rovný závěs na trn 2x

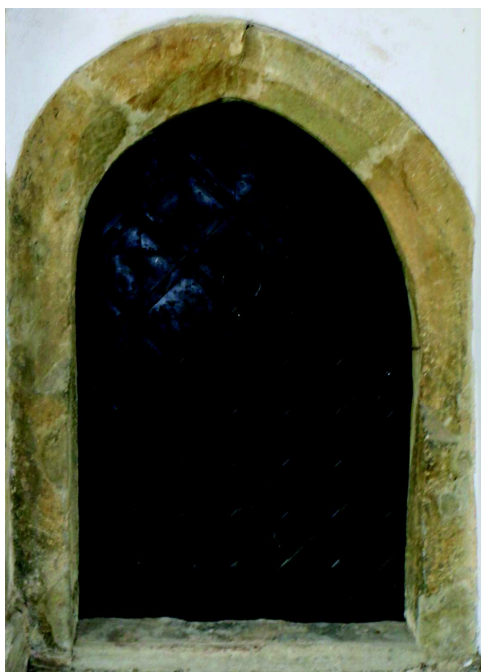
Fotografie stávajícího stavu

<b>Obecné</b>	
<b>ID prvku</b>	D1-1.22
<b>Jiné označení</b>	PO/0.20/1
<b>Název prvku</b>	jednokřídlé dveře exteriérové; dřevěné; svlakové
<b>Opatření</b>	restaurování (viz technologický předpis 2.C)
<b>Podlaží</b>	1.NP
<b>Umístění</b>	
<b>Rozměry - šířka [mm]</b>	1 160
<b>Rozměry - výška [mm]</b>	1 990
<b>Otevíravost</b>	P
<b>Stávající stav</b>	
<b>Zhodnocení</b>	původní; architektonicky hodnotný
<b>Stav</b>	mírně poškozený; lokální poškození laku / nátěru; degradace povětrnostními vlivy
<b>Popis prvku</b>	dveře dřevěné, svlakové konstrukce s pásovými závěsy a lícovým oplechováním v portálu, diagonální pásy; jednokřídlé; - ukončeny lomeným obloukem; kamenné ostění - portál; kované doplňky - nýty s půlkulatou hlavou na diagonálních plechových pasech
<b>Stávající povrchová úprava</b>	oplechování líce - plech s diagonálními pásy - černý nátěr; nátěr - tmavě hnědý
<b>Stávající kování</b>	dveřní kruh visací; kovaná koule; krabicový zámek; klíčová dírka se štítkem; rovný závěs na trn 2x

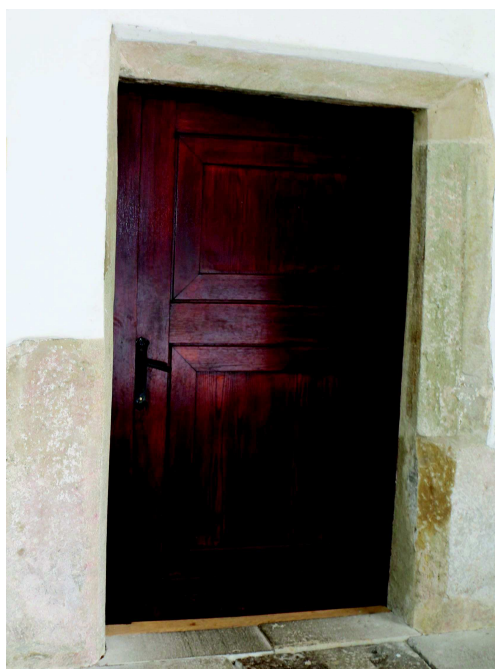
Fotografie stávajícího stavu

<b>Obecné</b>	
<b>ID prvku</b>	D1-1.23
<b>Jiné označení</b>	PO/0.10A/1
<b>Název prvku</b>	jednokřídlé dveře exteriérové; dřevěné; kazetové
<b>Opatření</b>	ponechání bez zásahu (viz technologický předpis 2.I)
<b>Podlaží</b>	1.NP
<b>Umístění</b>	
<b>Rozměry - šířka [mm]</b>	1 000
<b>Rozměry - výška [mm]</b>	1 910
<b>Otevíravost</b>	L
<b>Stávající stav</b>	
<b>Zhodnocení</b>	nepůvodní; architektonicky nehodnotný
<b>Stav</b>	bez poškození
<b>Popis prvku</b>	dveře dřevěné s kazetovou výplní; 2 kazety; jednokřídlé; zárubeň dřevěná rámová; práh dřevěný
<b>Stávající povrchová úprava</b>	nátěr - tmavě hnědá lazura
<b>Stávající kování</b>	štitkové kování s klikou - kované; zámek zadlabávací - FAB; dveřní závěs 3x
<b>Návrhový stav</b>	
<b>Rozměr [mm]</b>	
<b>Křídlo - popis / materiál / povrch</b>	
<b>Kování - typ / materiál / povrch</b>	
<b>Zárubeň - popis / materiál / povrch</b>	
<b>Práh</b>	
<b>Větrání</b>	
<b>Akustický požadavek</b>

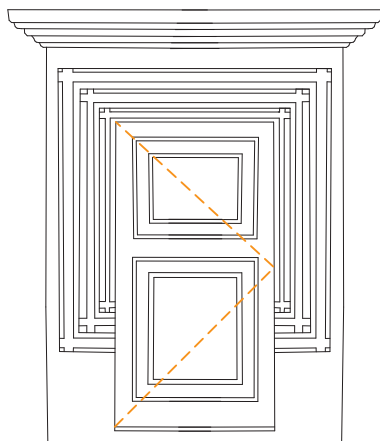
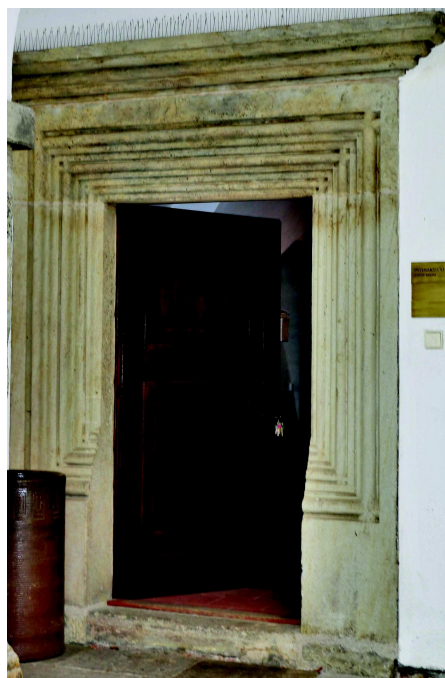
Fotografie stávajícího stavu

<b>Obecné</b>	
<b>ID prvku</b>	D1-1.24
<b>Jiné označení</b>	PO/0.09/1
<b>Název prvku</b>	jednokřídlé dveře exteriérové; dřevěné; kazetové
<b>Opatření</b>	ponechání bez zásahu (viz technologický předpis 2.I)
<b>Podlaží</b>	1.NP
<b>Umístění</b>	
<b>Rozměry - šířka [mm]</b>	1 130
<b>Rozměry - výška [mm]</b>	2 040
<b>Otevíravost</b>	P
<b>Stávající stav</b>	
<b>Zhodnocení</b>	nepůvodní; architektonicky nehodnotný
<b>Stav</b>	bez poškození
<b>Popis prvku</b>	dveře dřevěné s kazetovou výplní; 2 kazety; jednkřídlé; kamenné ostění - portál; práh kamenný
<b>Stávající povrchová úprava</b>	nátěr - tmavě hnědá lazura
<b>Stávající kování</b>	štitkové kování s klikou - kované; zámek zadlabávací - FAB; rovný závěs na trn 2x
<b>Návrhový stav</b>	
<b>Rozměr [mm]</b>	
<b>Křídlo - popis / materiál / povrch</b>	
<b>Kování - typ / materiál / povrch</b>	
<b>Zárubeň - popis / materiál / povrch</b>	
<b>Práh</b>	
<b>Větrání</b>	
<b>Akustický požadavek</b>

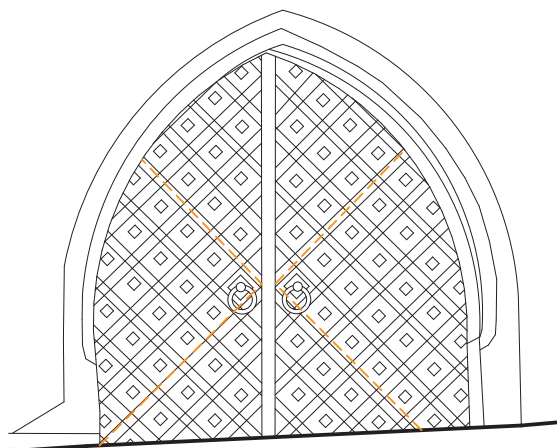
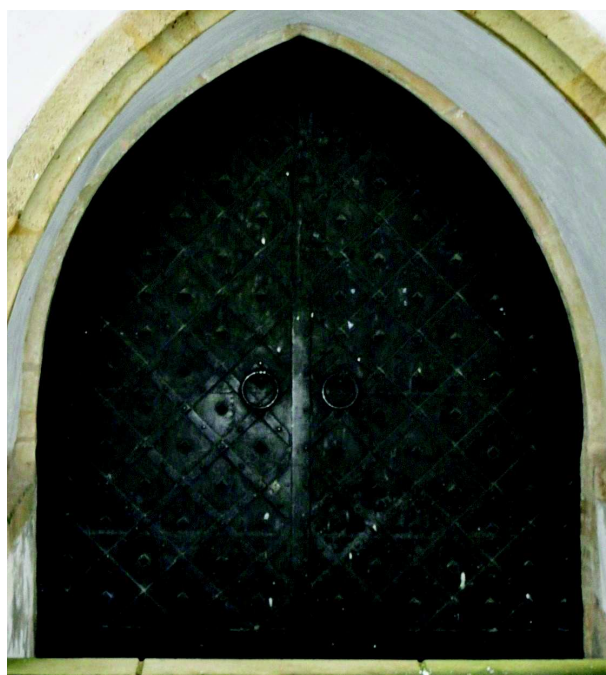
Fotografie stávajícího stavu

<b>Obecné</b>	
<b>ID prvku</b>	D1-1.25
<b>Jiné označení</b>	PO/0.27/2
<b>Název prvku</b>	dvoukřídlé dveře exteriérové; dřevěné; svlakové
<b>Opatření</b>	restaurování (viz technologický předpis 2.C)
<b>Podlaží</b>	1.NP
<b>Umístění</b>	
<b>Rozměry - šířka [mm]</b>	2 540
<b>Rozměry - výška [mm]</b>	2 800
<b>Otevíravost</b>	P
<b>Stávající stav</b>	
<b>Zhodnocení</b>	původní; architektonicky hodnotný
<b>Stav</b>	mírně poškozený; lokální poškození laku / nátěru; degradace povětrnostními vlivy
<b>Popis prvku</b>	dveře dřevěné, svlakové konstrukce s pásovými závěsy a lícovým oplechováním v portálu, diagonální pásy; dvoukřídlé; - ukončeny lomeným obloukem; kamenné ostění; kované doplňky - nýty s půlkulatou hlavou na diagonálních plechových pasech; práh kamenný; klapačka; zástrč
<b>Stávající povrchová úprava</b>	oplechování líce - plech s diagonálními pásy - černý nátěr; nátěr - tmavě hnědá lazura
<b>Stávající kování</b>	dveřní kruh visací; krabicový zámek; rovný závěs na trn 2x
