A k c e Zámek Pardubice - využití a obnova zámeckých exteriérů a interiérů č. p. 1 a č. p. 2		
S t a v e b n í k Pardubický kraj, Komenského náměstí 125, 532 11 Pardubice		
S t u p e ň DPS	R e v i z e	D a t u m 07 / 2018

O z n a č e n í č á s t i D.1	Č á s t DOKUMENTACE STAVEBNÍHO OBJEKTU - SO.01
Č í s l o p r o f e s e D.1.1	P r o f e s e ARCHITEKTONICKO STAVEBNÍ ŘEŠENÍ
Č í s l o p ř í l o h y D.1.1.c-03	P ř í l o h a KNIHA DVEŘÍ

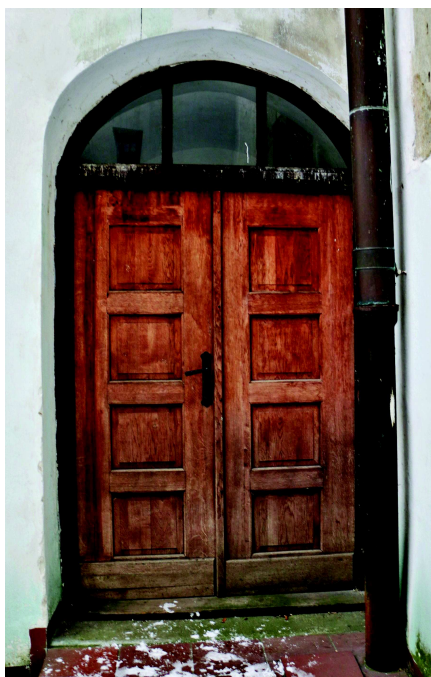
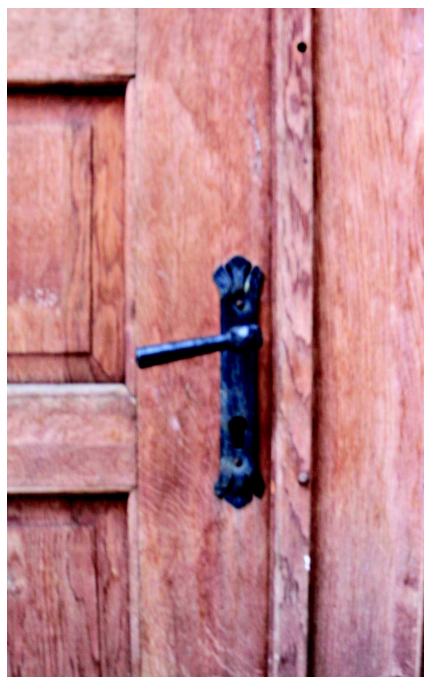
Fotografie stávajícího stavu

<b>Obecné</b>	
<b>ID prvku</b>	D1-1.26
<b>Jiné označení</b>	
<b>Název prvku</b>	dvoukřídlé dveře exteriérové; dřevěné; kazetové
<b>Opatření</b>	repase in situ (viz technologický předpis 2.D)
<b>Podlaží</b>	1.NP
<b>Umístění</b>	
<b>Rozměry - šířka [mm]</b>	1 340
<b>Rozměry - výška [mm]</b>	2 000
<b>Otevíravost</b>	P
<b>Stávající stav</b>	
<b>Zhodnocení</b>	nepůvodní; architektonicky nehodnotný
<b>Stav</b>	silně poškozený; degradace povětrnostními vlivy
<b>Popis prvku</b>	dveře dřevěné s kazetovou výplní; 8 kazet; dvoukřídlé; nadsvětík skleněný segmentový; zárubeň dřevěná rámová - horní hrana segmentová; práh dřevěný; klapačka; zástrč
<b>Stávající povrchová úprava</b>	nátěr - tmavě hnědá lazura; degradace povětrnostními vlivy
<b>Stávající kování</b>	štitkové kování s klikou - kované; zámek zadlabávací - FAB; dveřní závěs 3x
<b>Návrhový stav</b>	
<b>Rozměr [mm]</b>	stejně jako stávající
<b>Křídlo - popis / materiál / povrch</b>	nátěr - tmavě hnědá barva

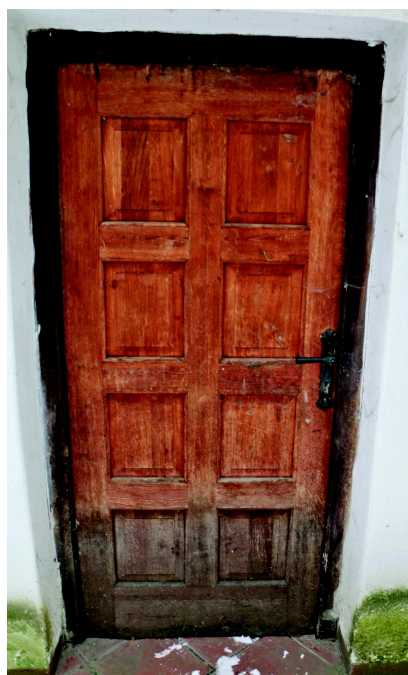
Fotografie stávajícího stavu

<b>Obecné</b>	
<b>ID prvku</b>	D1-1.27
<b>Jiné označení</b>	
<b>Název prvku</b>	jednokřídlé dveře exteriérové; dřevěné; kazetové
<b>Opatření</b>	repase in situ (viz technologický předpis 2.D)
<b>Podlaží</b>	1.NP
<b>Umístění</b>	
<b>Rozměry - šířka [mm]</b>	820
<b>Rozměry - výška [mm]</b>	1 870
<b>Otevíravost</b>	P
<b>Stávající stav</b>	
<b>Zhodnocení</b>	nepůvodní; architektonicky nehodnotný
<b>Stav</b>	silně poškozený; degradace povětrnostními vlivy
<b>Popis prvku</b>	dveře dřevěné s kazetovou výplní; 8 kazet; jednokřídlé; zárubeň dřevěná rámová
<b>Stávající povrchová úprava</b>	nátěr - tmavě hnědá lazura; degradace povětrnostními vlivy
<b>Stávající kování</b>	štitkové kování s klikou - kované; zámek zadlabávací - dózický
<b>Návrhový stav</b>	
<b>Rozměr [mm]</b>	stejně jako stávající
<b>Křídlo - popis / materiál / povrch</b>	nátěr - tmavě hnědá barva
<b>Kování - typ / materiál / povrch</b>	repase kování (viz technologický předpis 2.D); vrchní černý grafitový fermežový nátěr

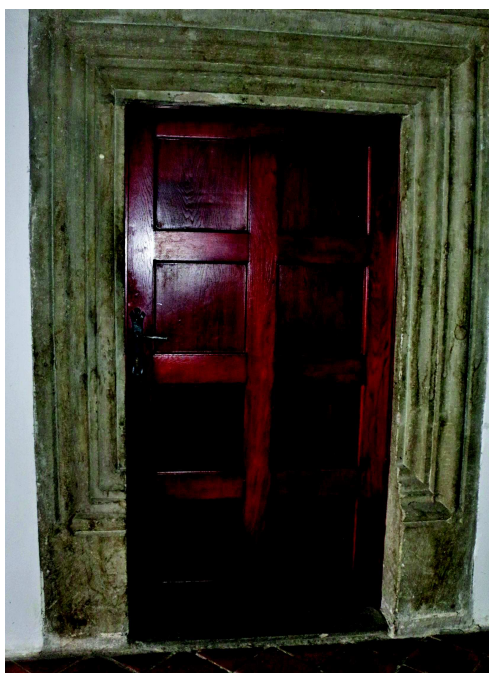
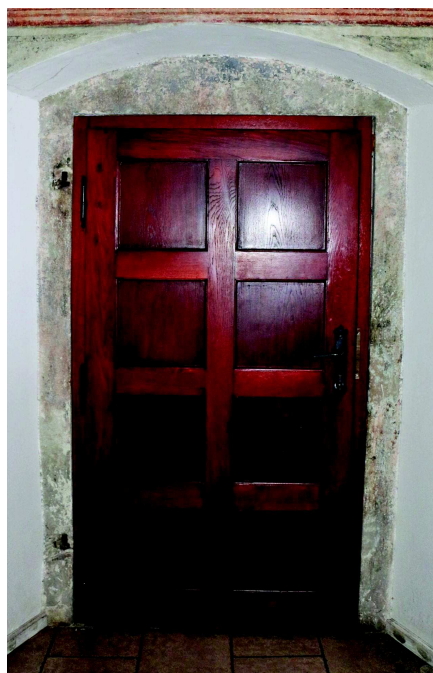
Fotografie stávajícího stavu

<b>Obecné</b>	
<b>ID prvku</b>	D1-2.02
<b>Jiné označení</b>	PO/1.15/3
<b>Název prvku</b>	jednokřídlé dveře interiérové; dřevěné; kazetové
<b>Opatření</b>	ponechání bez zásahu (viz technologický předpis 2.1)
<b>Podlaží</b>	2.NP
<b>Umístění</b>	
<b>Rozměry - šířka [mm]</b>	970
<b>Rozměry - výška [mm]</b>	1 900
<b>Otevíravost</b>	L
<b>Stávající stav</b>	
<b>Zhodnocení</b>	nepůvodní; architektonicky nehodnotný
<b>Stav</b>	bez poškození
<b>Popis prvku</b>	dveře dřevěné s kazetovou výplní; 8 kazet; jednokřídlé; zárubeň dřevěná rámová; práh kamenný
<b>Stávající povrchová úprava</b>	nátěr - tmavě hnědá lazura
<b>Stávající kování</b>	štitkové kování s klikou - kované; zámek zadlabávací - FAB; dveřní závěs 3x
<b>Návrhový stav</b>	
<b>Rozměr [mm]</b>	
<b>Křídlo - popis / materiál / povrch</b>	
<b>Kování - typ / materiál / povrch</b>	
<b>Zárubeň - popis / materiál / povrch</b>	
<b>Práh</b>	
<b>Větrání</b>	
<b>Akustický požadavek</b>

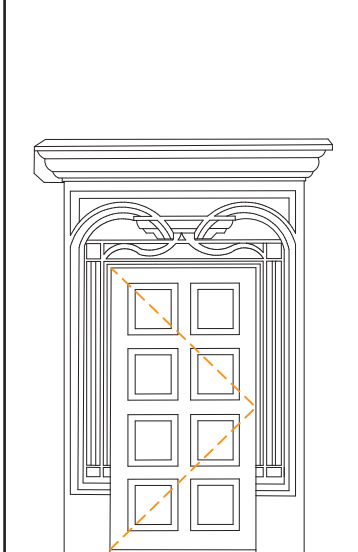
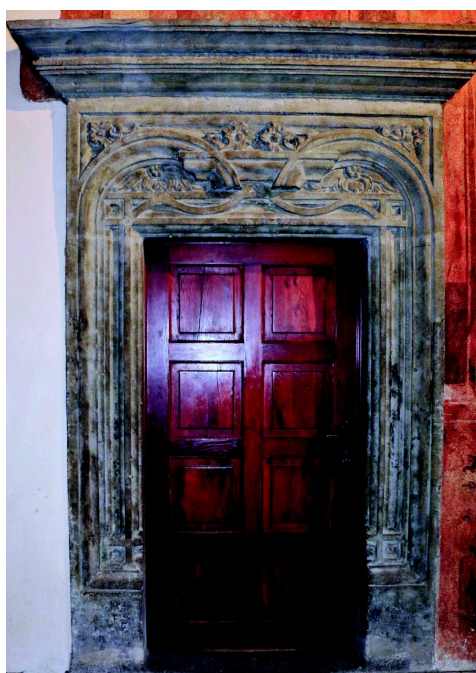
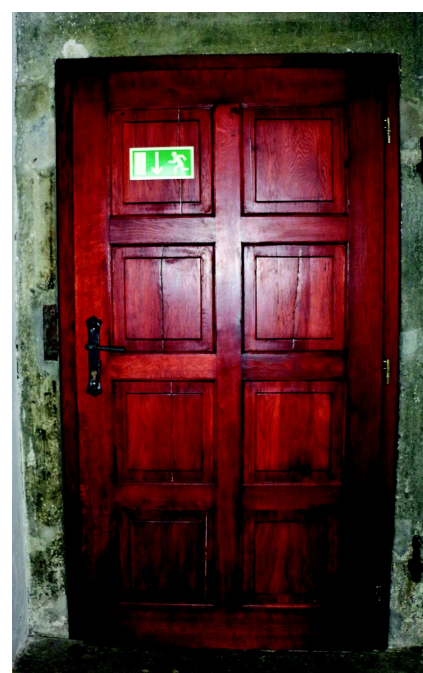
<b>Obecné</b>	
<b>ID prvku</b>	D1-2.03
<b>Jiné označení</b>	PO/1.12/3
<b>Název prvku</b>	jednokřídlé dveře interiérové; dřevěné; kazetové
<b>Opatření</b>	ponechání bez zásahu (viz technologický předpis 2.I)
<b>Podlaží</b>	2.NP
<b>Umístění</b>	
<b>Rozměry - šířka [mm]</b>	970
<b>Rozměry - výška [mm]</b>	1 930
<b>Otevíravost</b>	P
<b>Stávající stav</b>	
<b>Zhodnocení</b>	nepůvodní; architektonicky nehodnotný
<b>Stav</b>	mírně poškozený; lokální poškození laku / nátěru
<b>Popis prvku</b>	dveře dřevěné s kazetovou výplní; 8 kazet; jednokřídlé; zárubeň dřevěná rámová; práh kamenný
<b>Stávající povrchová úprava</b>	nátěr - tmavě hnědá lazura
<b>Stávající kování</b>	štitkové kování s klikou - kované; zámek zadlabávací - FAB; dveřní závěs 3x
<b>Návrhový stav</b>	
<b>Rozměr [mm]</b>	
<b>Křídlo - popis / materiál / povrch</b>	
<b>Kování - typ / materiál / povrch</b>	
<b>Zárubeň - popis / materiál / povrch</b>	
<b>Práh</b>

Fotografie stávajícího stavu

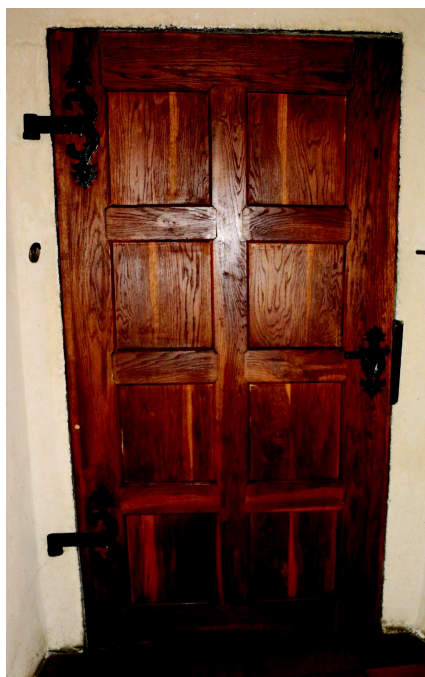
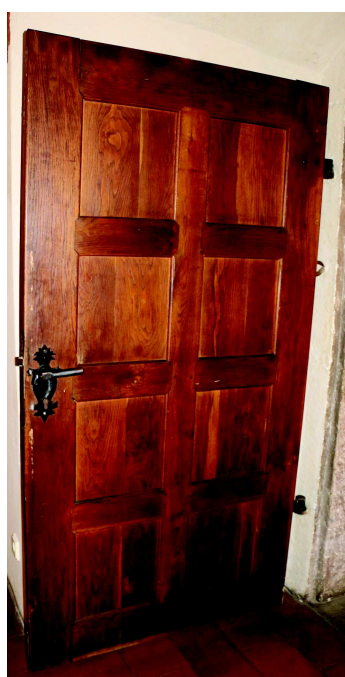
<b>Obecné</b>	
<b>ID prvku</b>	D1-2.04
<b>Jiné označení</b>	PO/1.12/1
<b>Název prvku</b>	jednokřídlé dveře interiérové; dřevěné; kazetové
<b>Opatření</b>	ponechání bez zásahu (viz technologický předpis 2.1)
<b>Podlaží</b>	2.NP
<b>Umístění</b>	
<b>Rozměry - šířka [mm]</b>	990
<b>Rozměry - výška [mm]</b>	1 990
<b>Otevíravost</b>	P
<b>Stávající stav</b>	
<b>Zhodnocení</b>	nepůvodní; architektonicky nehodnotný
<b>Stav</b>	mírně poškozený; lokální poškození laku / nátěru; nevhodné kování
<b>Popis prvku</b>	dveře dřevěné s kazetovou výplní; 8 kazet; jednokřídlé; kamenné ostění - portál
<b>Stávající povrchová úprava</b>	nátěr - tmavě hnědá lazura
<b>Stávající kování</b>	štitkové kování s klikou - kované; zámek zadlabávací - FAB; kovaný závěs na trn 2x
<b>Návrhový stav</b>	
<b>Rozměr [mm]</b>	
<b>Křídlo - popis / materiál / povrch</b>	
<b>Kování - typ / materiál / povrch</b>	
<b>Zárubeň - popis / materiál / povrch</b>

Fotografie stávajícího stavu

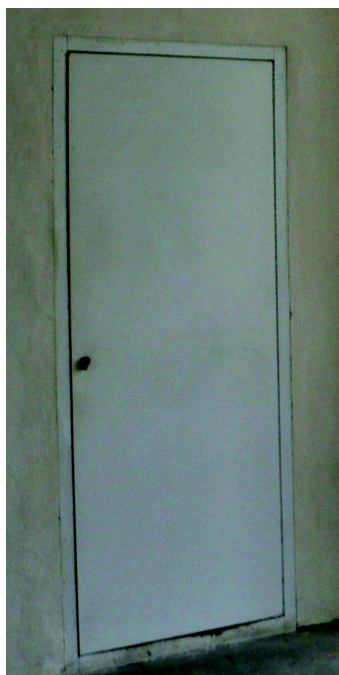
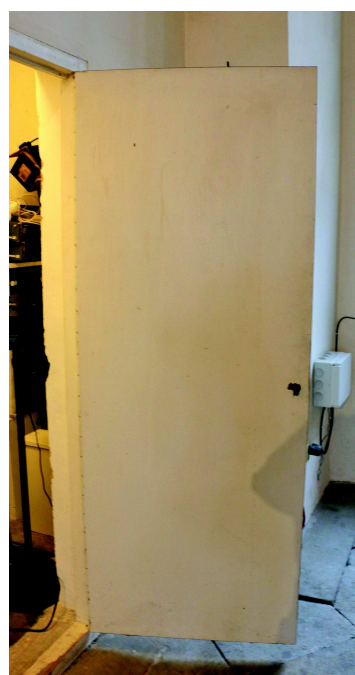
<b>Obecné</b>	
<b>ID prvku</b>	D1-2.05a
<b>Jiné označení</b>	
<b>Název prvku</b>	jednokřídlé dveře interiérové; dřevěné
<b>Opatření</b>	odstranění (viz technologický předpis 2.B)
<b>Podlaží</b>	2.NP
<b>Umístění</b>	
<b>Rozměry - šířka [mm]</b>	740
<b>Rozměry - výška [mm]</b>	1 990
<b>Otevíravost</b>	P
<b>Stávající stav</b>	
<b>Zhodnocení</b>	nepůvodní; architektonicky nehodnotný
<b>Stav</b>	mírně poškozený; vzhledově nehodící se
<b>Popis prvku</b>	dveře jednkřídlé hladké; zárubeň kovová
<b>Stávající povrchová úprava</b>	nátěr - dispersní barva bílá
<b>Stávající kování</b>	kulový úchyt; dveřní závěs 2x
<b>Návrhový stav</b>	
<b>Rozměr [mm]</b>	
<b>Křídlo - popis / materiál / povrch</b>	
<b>Kování - typ / materiál / povrch</b>	
<b>Zárubeň - popis / materiál / povrch</b>	
<b>Práh</b>	
<b>Větrání</b>	
<b>Akustický požadavek</b>	
<b>Požární požadavek</b>	
<b>Tepelně technický požadavek</b>	
<b>Bezpečnostní požadavek</b>

Fotografie stávajícího stavu
