A k c e		
Zámek Pardubice		
- využití a obnova zámeckých exteriérů a interiérů č. p. 1 a č. p. 2		
S t a v e b n í k		
Pardubický kraj, Komenského náměstí 125, 532 11 Pardubice		
S t u p e ň	R e v i z e	D a t u m
DPS		07 / 2018

O z n a č e n í č á s t i	Č á s t
D.1	DOKUMENTACE STAVEBNÍHO OBJEKTU - SO.01
Č í s l o p r o f e s e	P r o f e s e
D.1.1	ARCHITEKTONICKO STAVEBNÍ ŘEŠENÍ
Č í s l o p ř í l o h y	P ř í l o h a
D.1.1.c-07	KNIHA TRUHLÁŘSKÝCH PRVKŮ

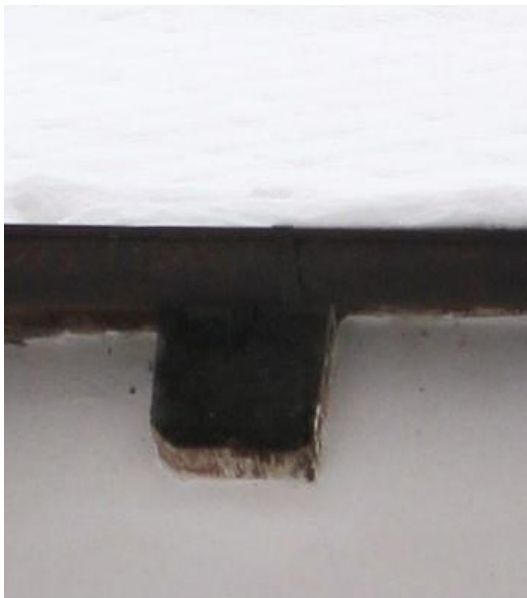
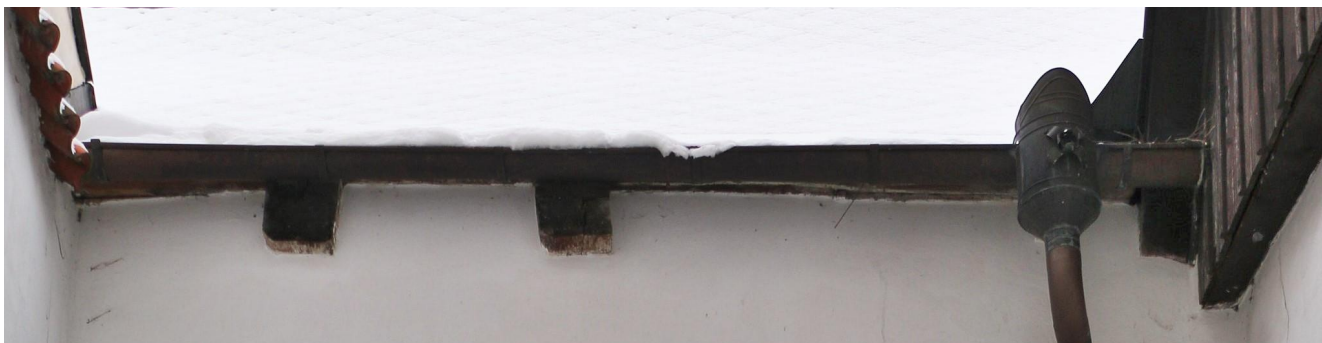
Fotografie stávajícího stavu

<b>Obecné</b>	
<b>ID prvku</b>	T1-1.01
<b>Jiné označení</b>	
<b>Název prvku</b>	čelo krokve
<b>Opatření</b>	ponechání bez zásahu (viz technologický předpis 2.I)
<b>Podlaží</b>	1.NP
<b>Umístění</b>	katův dvoreček
<b>Rozměr [mm]</b>	š. 190 x v. 200
<b>Stávající stav</b>	
<b>Zhodnocení</b>	nepůvodní; architektonicky nehodnotný
<b>Stav</b>	mírně poškozený; degradace povětrnostními vlivy
<b>Popis prvku</b>	čelo krokve; hnědý nátěr zdegradovaný
<b>Návrhový stav</b>	
<b>Rozměr [mm]</b>	
<b>Materiál</b>	
<b>Spoje</b>	
<b>Povrchová úprava</b>	
<b>Kotvení</b>	
<b>Poznámky</b>

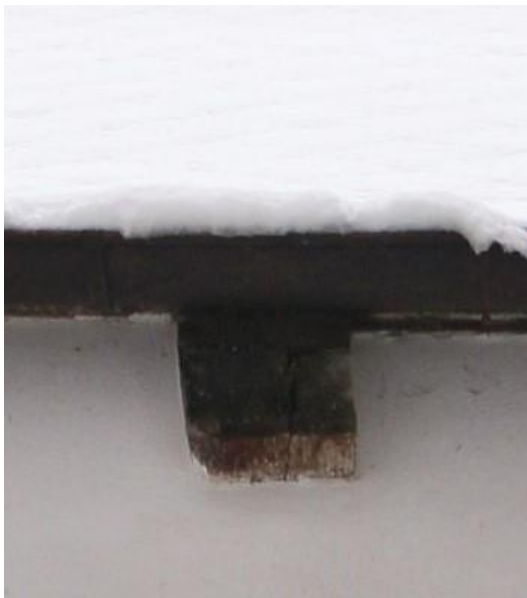
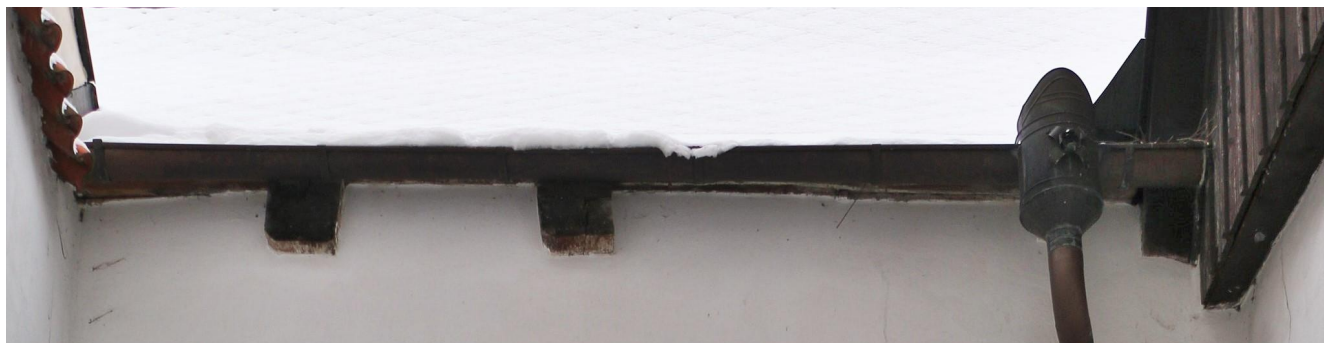
Fotografie stávajícího stavu

<b>Obecné</b>	
<b>ID prvku</b>	T1-1.02
<b>Jiné označení</b>	
<b>Název prvku</b>	čelo krokve
<b>Opatření</b>	ponechání bez zásahu (viz technologický předpis 2.I)
<b>Podlaží</b>	1.NP
<b>Umístění</b>	katův dvoreček
<b>Rozměr [mm]</b>	š. 190 x v. 200
<b>Stávající stav</b>	
<b>Zhodnocení</b>	nepůvodní; architektonicky nehodnotný
<b>Stav</b>	mírně poškozený; degradace povětrnostními vlivy
<b>Popis prvku</b>	čelo krokve; hnědý nátěr zdegradovaný
<b>Návrhový stav</b>	
<b>Rozměr [mm]</b>	
<b>Materiál</b>	
<b>Spoje</b>	
<b>Povrchová úprava</b>	
<b>Kotvení</b>	
<b>Poznámky</b>

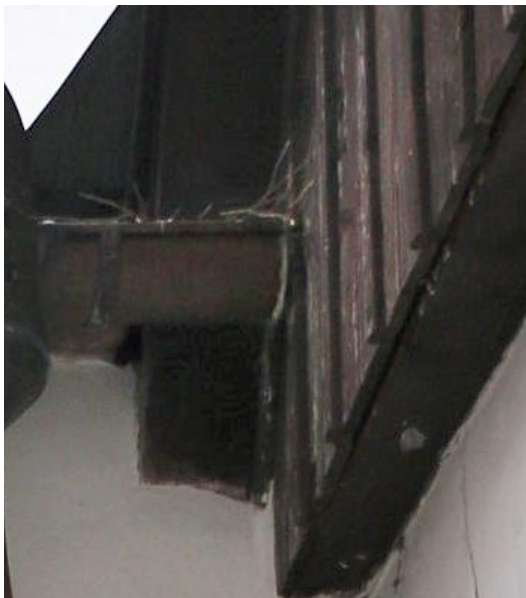
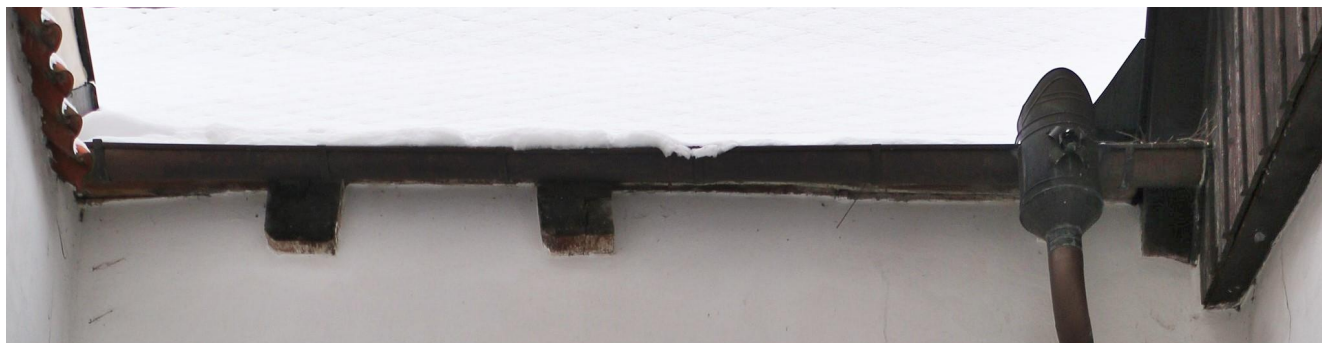
Fotografie stávajícího stavu

<b>Obecné</b>	
<b>ID prvku</b>	T1-1.03
<b>Jiné označení</b>	
<b>Název prvku</b>	čelo krokve
<b>Opatření</b>	ponechání bez zásahu (viz technologický předpis 2.I)
<b>Podlaží</b>	1.NP
<b>Umístění</b>	katův dvoreček
<b>Rozměr [mm]</b>	š. 190 x v. 200
<b>Stávající stav</b>	
<b>Zhodnocení</b>	nepůvodní; architektonicky nehodnotný
<b>Stav</b>	mírně poškozený; degradace povětrnostními vlivy
<b>Popis prvku</b>	čelo krokve; hnědý nátěr zdegradovaný
<b>Návrhový stav</b>	
<b>Rozměr [mm]</b>	
<b>Materiál</b>	
<b>Spoje</b>	
<b>Povrchová úprava</b>	
<b>Kotvení</b>	
<b>Poznámky</b>

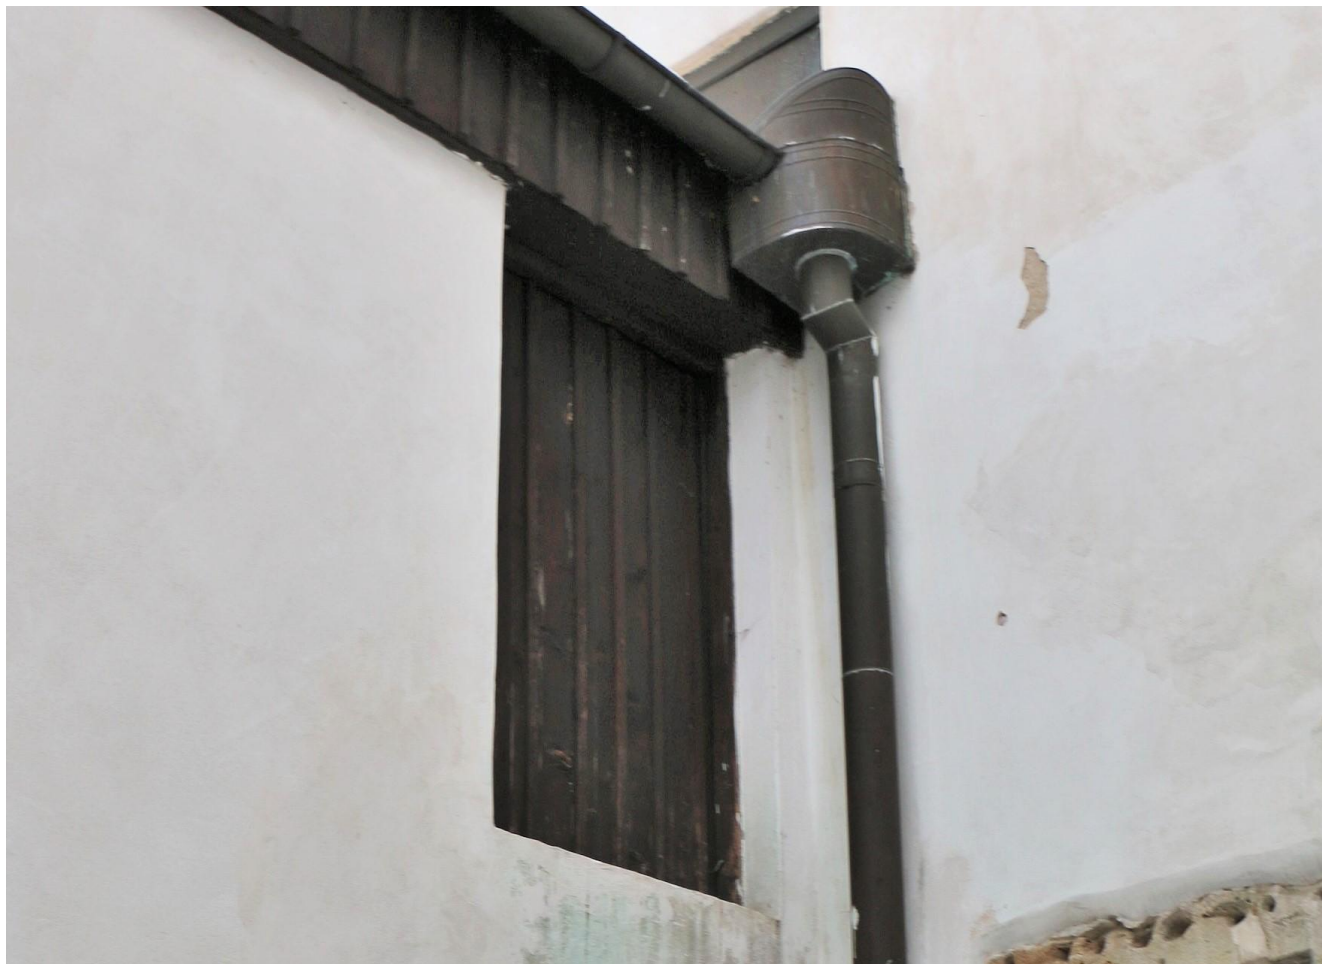
Fotografie stávajícího stavu

Obecné	
ID prvku	T1-1.04
Jiné označení	
Název prvku	svlakové dveře
Opatření	ponechání bez zásahu (viz technologický předpis 2.I)
Podlaží	1.NP
Umístění	katův dvoreček
Rozměr [mm]	š. 1200 x v. 1800
Stávající stav	
Zhodnocení	nepůvodní; architektonicky nehodnotný
Stav	silně poškozený; degradace povětrnostními vlivy
Popis prvku	
svlaková dvířka lištovaná; hnědý nátěr zdegradovaný	
Návrhový stav	
Rozměr [mm]	
Materiál	
Spoje	
Povrchová úprava	
Kotvení	
Poznámky

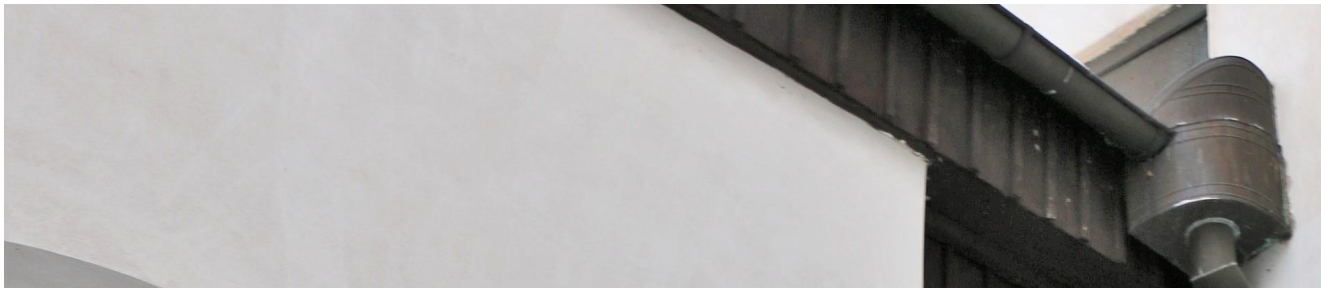
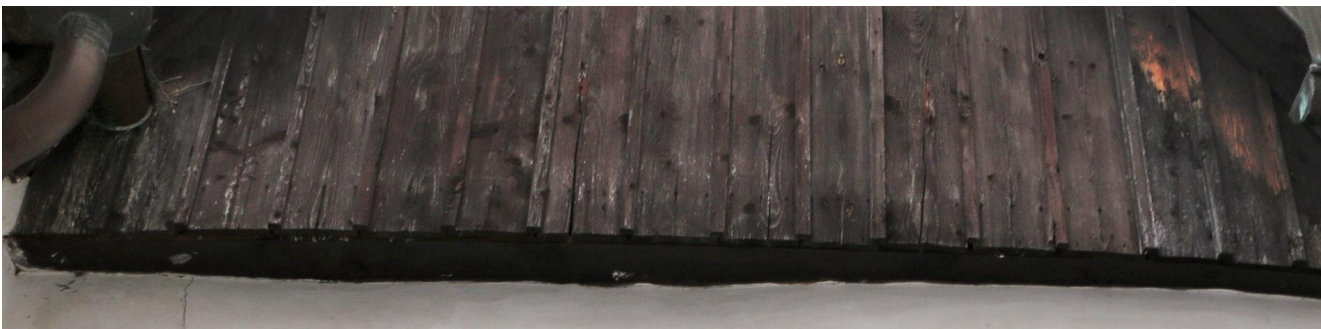
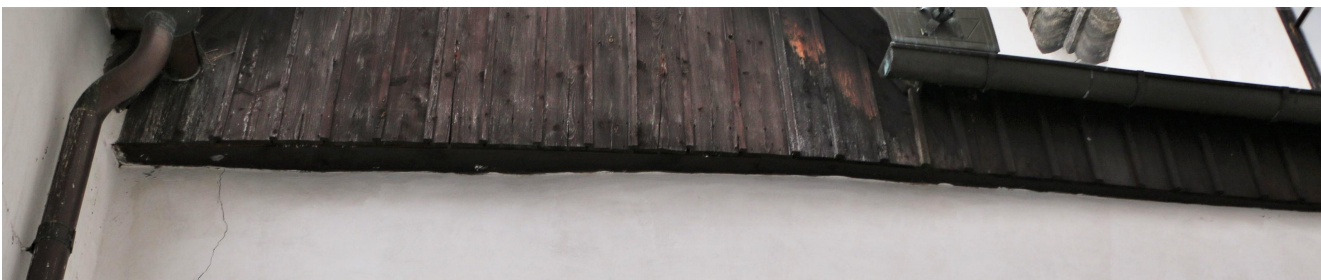
Fotografie stávajícího stavu

<b>Obecné</b>	
<b>ID prvku</b>	T1-1.05
<b>Jiné označení</b>	
<b>Název prvku</b>	obdložení štítu střechy
<b>Opatření</b>	ponechání bez zásahu (viz technologický předpis 2.I)
<b>Podlaží</b>	1.NP
<b>Umístění</b>	katův dvoreček
<b>Rozměr [mm]</b>	š. 7300 x v. 4000
<b>Stávající stav</b>	
<b>Zhodnocení</b>	nepůvodní; architektonicky nehodnotný
<b>Stav</b>	silně poškozený; degradace povětrnostními vlivy
<b>Popis prvku</b>	prkenný lištovaný obklad štítu, předsazený, zespod bedněný; hnědý nátěr zdegradovaný
<b>Návrhový stav</b>	
<b>Rozměr [mm]</b>	
<b>Materiál</b>	
<b>Spoje</b>	
<b>Povrchová úprava</b>	
<b>Kotvení</b>	
<b>Poznámky</b>

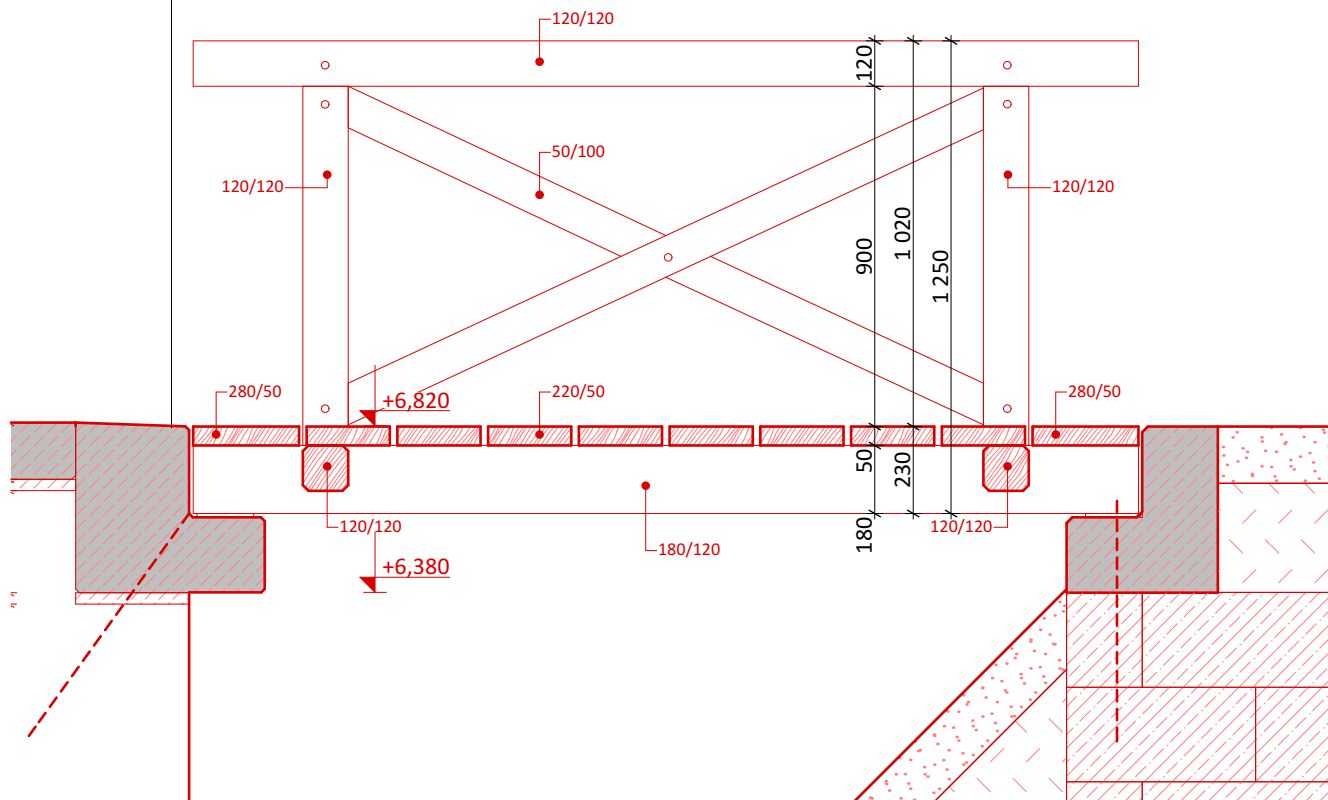
### ŘEZ PODÉLNÝ

<b>Obecné</b>	
ID prvku	T1-2.01
Jiné označení	
Název prvku	pochozí lávka
Opatření	novotvar (viz technologický předpis 2.A)
Podlaží	2.NP
Umístění	jižní průčelí přechodu na valy
Rozměr [mm]	
<b>Stávající stav</b>	
Zhodnocení	
Stav	
<b>Popis prvku</b>	pochozí dřevěná lávka; tmavě hnědý nátěr
<b>Návrhový stav</b>	
Rozměr [mm]	d. 2500 x š. 2420 x v. 1250
<b>Materiál</b>	modřínová kulatina, ručně sekaná
<b>Spoje</b>	tesařské spoje, hřeby, svorníky
<b>Povrchová úprava</b>	bezbarvý voskový olej, polomatný
<b>Kotvení</b>	-
<b>Poznámky</b>	dodávka včetně spojovacích, dilatačních a kotvicích prvků

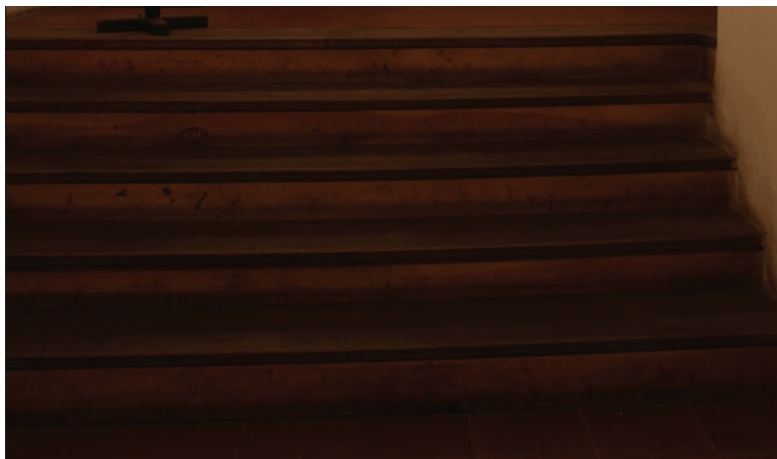
Fotografie stávajícího stavu

<b>Obecné</b>	
<b>ID prvku</b>	T1-2.04
<b>Jiné označení</b>	
<b>Název prvku</b>	dřevěné schodiště
<b>Opatření</b>	repase in situ (viz technologický předpis 2.D)
<b>Podlaží</b>	2.NP
<b>Umístění</b>	1-1.02
<b>Rozměr [mm]</b>	š. 2900 x v. 890 x d. 1150
<b>Stávající stav</b>	
<b>Zhodnocení</b>	nepůvodní; architektonicky nehodnotný
<b>Stav</b>	mírně poškozený
<b>Popis prvku</b>	stávající dřevěné obložení schodiště, dřevěné stupnice a postupnice
<b>Návrhový stav</b>	
<b>Rozměr [mm]</b>	stejná jako stávající
<b>Materiál</b>	stávající dřevo, nejspíše dub
<b>Spoje</b>	tesařské spoje, hřeby, svorníky
<b>Povrchová úprava</b>	bezbarvý voskový olej, polomatný
<b>Kotvení</b>	-
<b>Poznámky</b>

1. Prvek bude zbaven veškerých nečistot.
2. Stávající nátěry budou mechanicky odtraněny.
3. Povrch bude zbroušen, drobné poruchy dřeva budou vytmeleny a přebroušeny. Biologicky napadnuté kusy dřeva budou vyřezány nebo demontovány, nově vsazované nebo vyměněné části musí být provedeny ze dřeva shodné kvality a vlhkosti, jako je tomu u dochovalé části prvku, na základě charakteru případného biologického napadení bude rozhodnuto o ošetření dřeva odpovídajícím přípravkem.
4. Na připravený podklad bude nanesen 1x syntetická fungicidní a biotická impregnace 2x syntetická lazura / nátěr dle specifikace.
