název akce REKONSTRUKCE OBJEKTU PORTMONEUM RM V LITOMYŠLI			
investor Pardubický kraj Komenského nám. 125, Pardubice		hlavní architekt/odpovědný projektant části prof. akad. arch. Mikuláš Hulec Na Bítevní pláni 1180/44, Praha 4	
místo stavby Terezy Novákové č. p. 75, Litomyšl, k. ú. Záhrad'		zpracovatel části Ing. arch. Michala Srnková	
		stupeň dokumentace DPS	formát 3 A4
název části SITUAČNÍ VÝKRESY		označení části C	datum 02/2019
název přílohy SITUACE KOORDINAČNÍ		číslo přílohy 03	měřítko 1:100

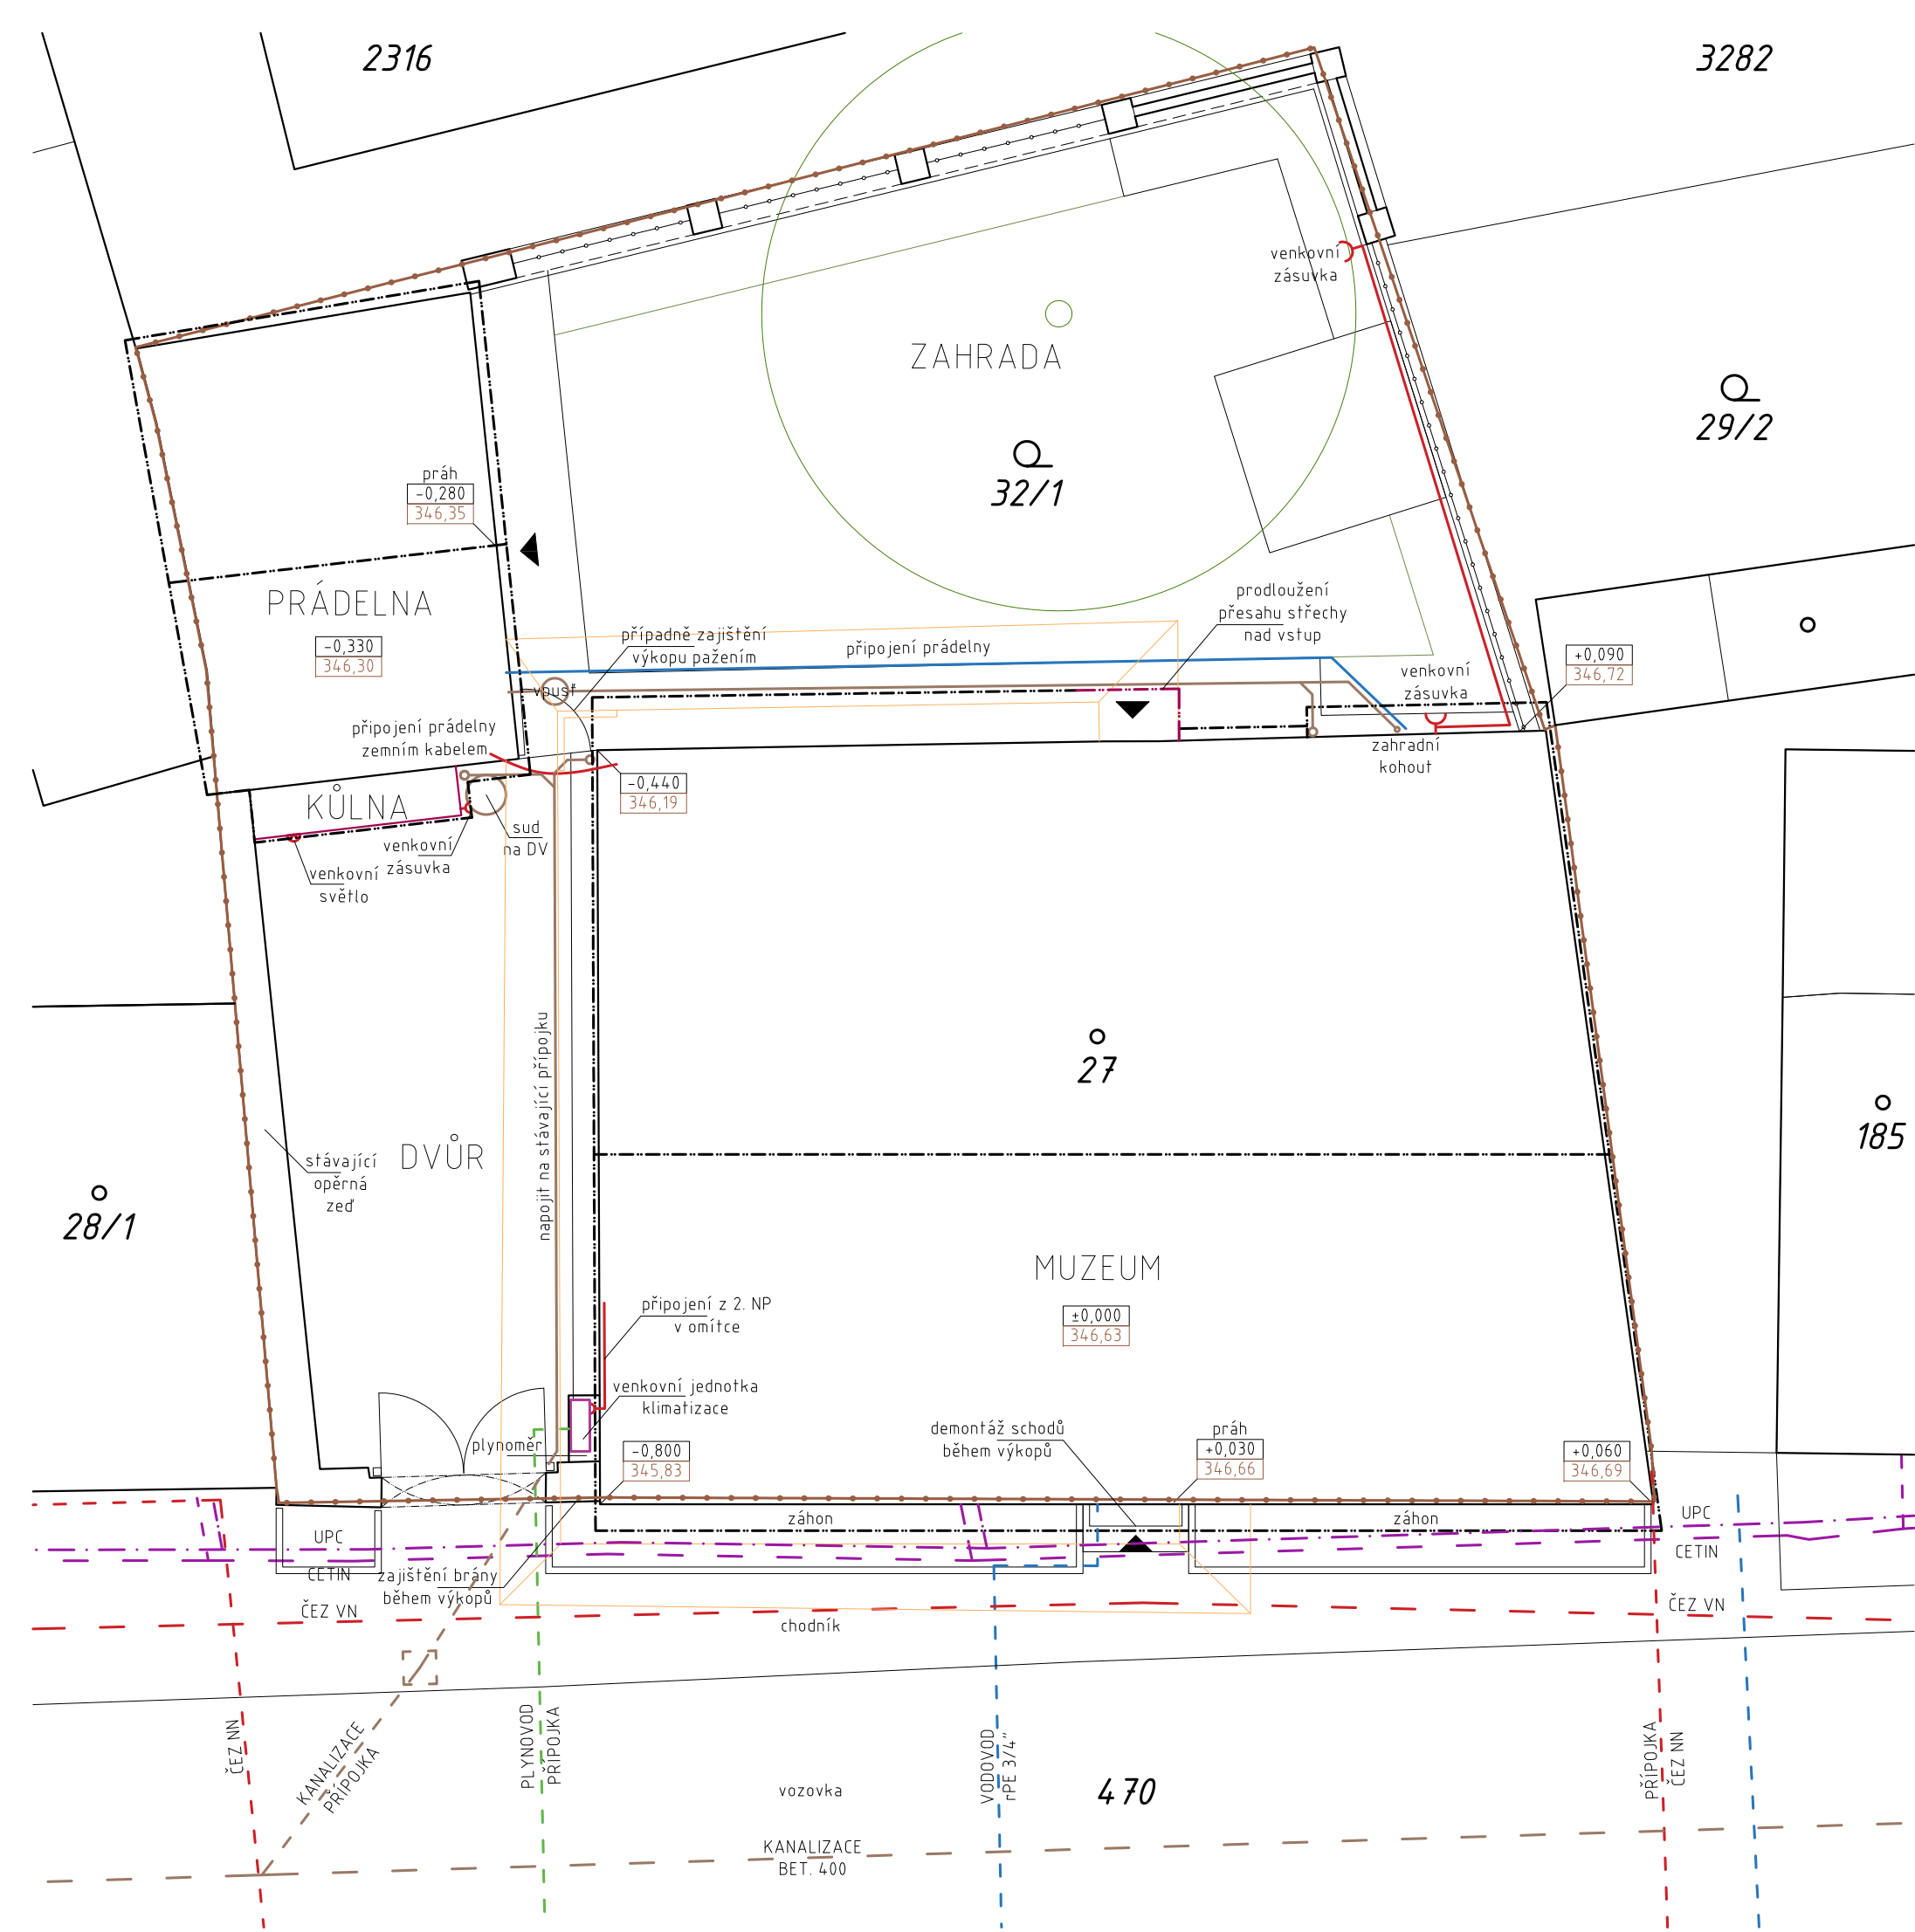
Výkopy pro podbetonování základů budou prováděny ručně. Před zahájením výkopů bude provedeno vytýčení skutečného průběhu sítí. Před prováděním výkopů v oblasti brány bude provedeno její zajištění. V blízkosti nároží vedlejší budovy prádelny bude v případě nedostatečné soudržnosti zeminy provedeno pažení výkopu, tak aby byl zajištěn její základ. Při jakýchkoli pochybnostech o stabilitě dotčených staveb bude přivolán statik.
