PROJEKČNÍ KANCELÁŘ</div> <div>ING. KAREL VRBICKÝ Masarykovo nám. 24 534 01 Holice v Č. tel. 466923008</div>	
Ing. Karel Vrbický	Lenka Benešová		
Akce:	Realizace úspor energie – Střední průmyslová škola chemická Pardubice – Polabiny		
Výkres:	Sanace betonu a výztuže – bez omítky		
Investor:	Pardubický kraj Komenského nám. 125, 532 11 Pardubice		<div>Datum: 03/2013</div> <div>Č.výkresu: 5.D.10.2</div>
		Zakázka:	Měřítko: 1 : 1

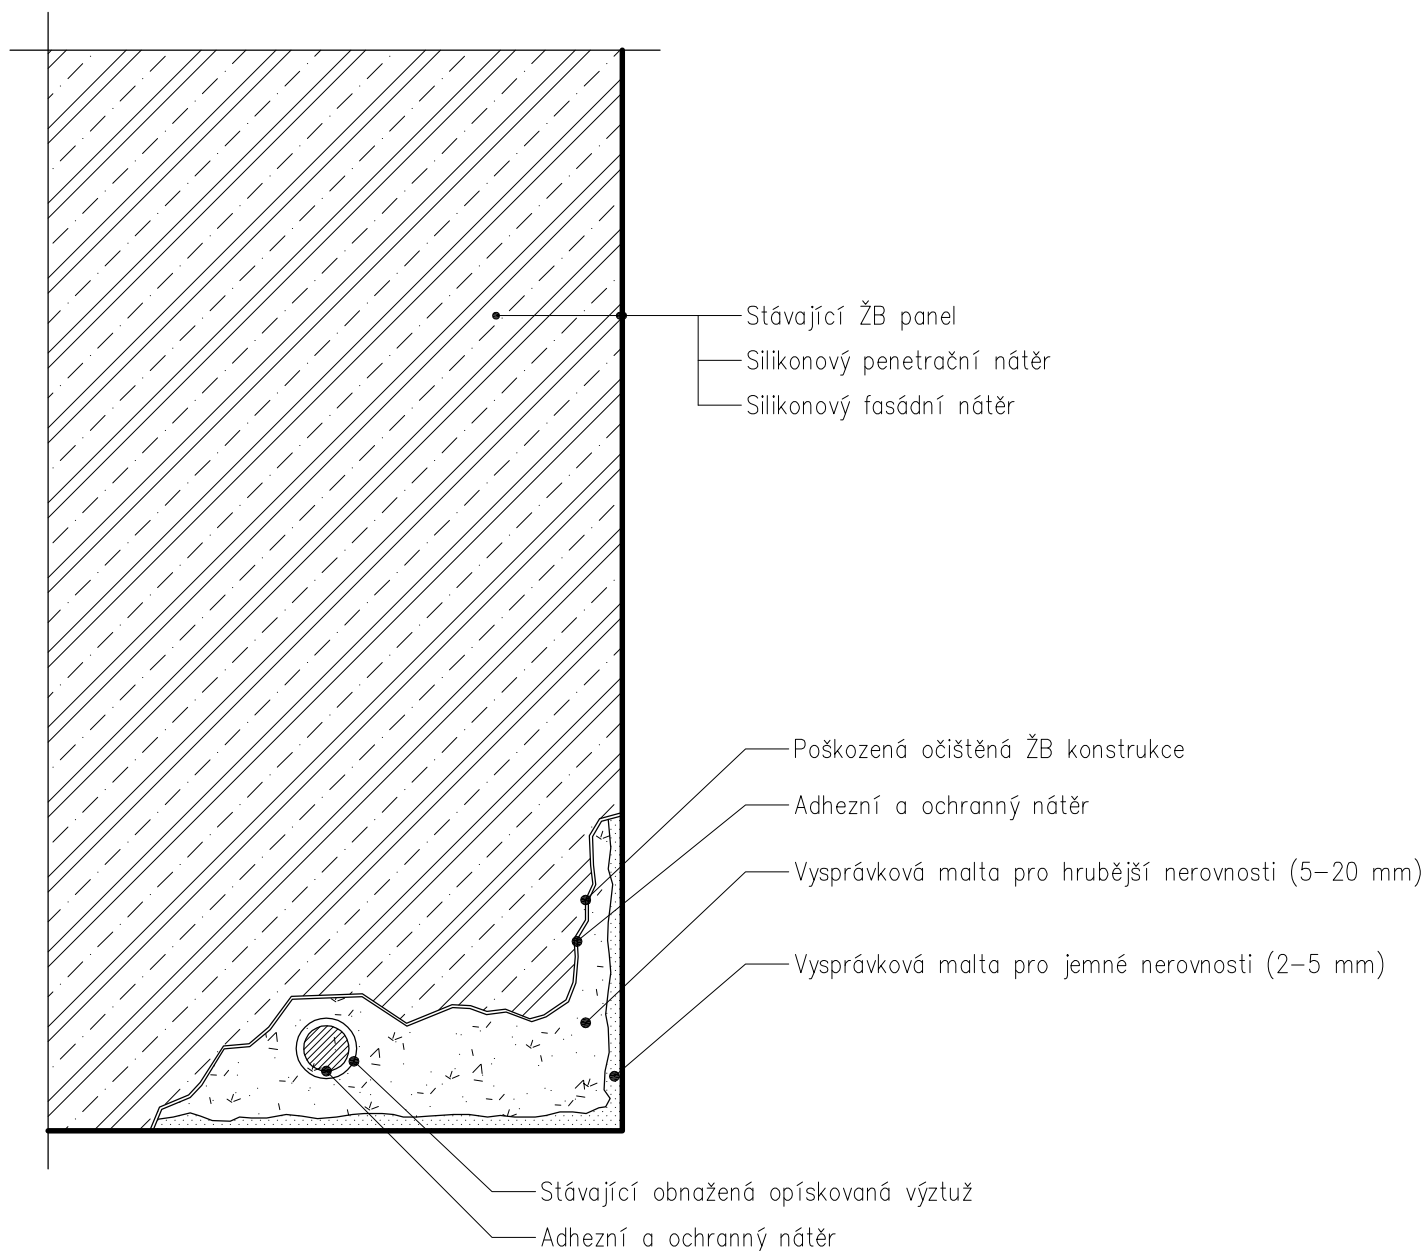
POZNÁMKA: Nejprve se odstraní veškerá vypouklá místa a místa poškozená korozí až na nosný podklad a betonové plochy se řádně očistí od nečistot, mastnoty, prachu, rzi, starých slabě lpících nátěrů... Okolo částečně obnažené výztuže odstranit min. 10 mm betonu, v podélném směru výztuže min. 20 mm betonu až do nekarbonitizovaného betonu, obnaženou výztuž opískovat do stříbrna.
