Průzkum a diagnostika konstrukce vozovky
Modernizace silnice II/311 Horní Čermná – Mistrovice

Říjen / Prosinec – 2019

Název akce: Průzkum a diagnostika konstrukce vozovky
Modernizace silnice II/311 Horní Čermná - Mistrovice

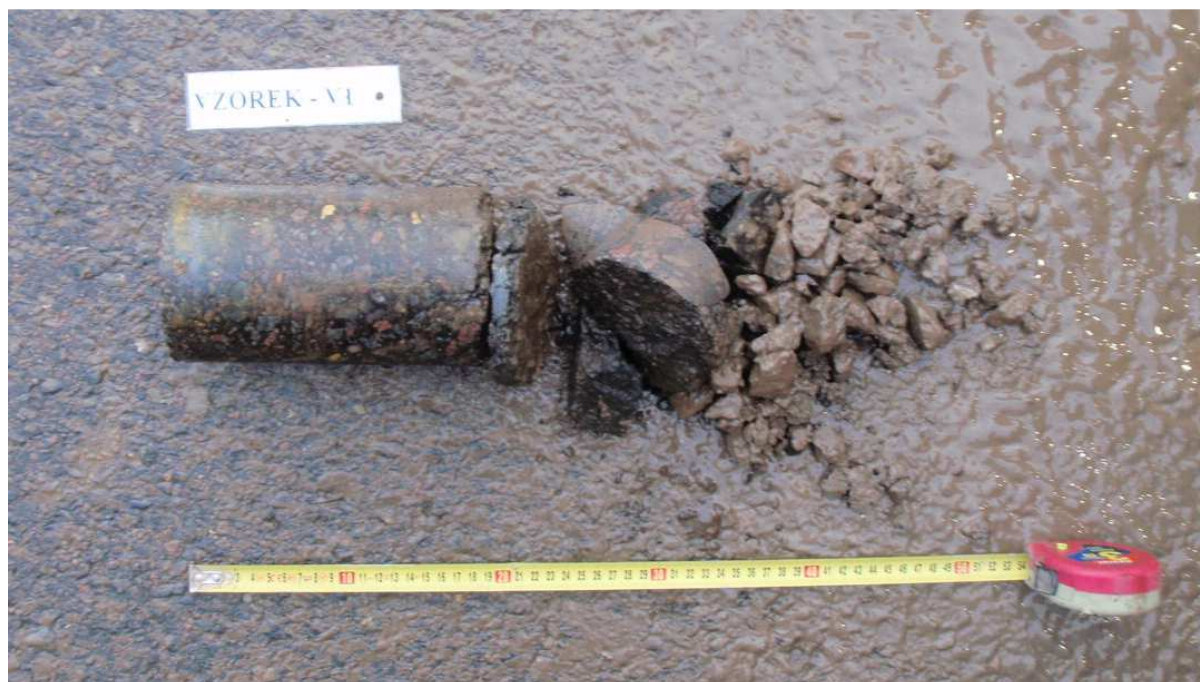
Obr. 1 - Jádro výtvetu Vzorek – V1 (in situ).

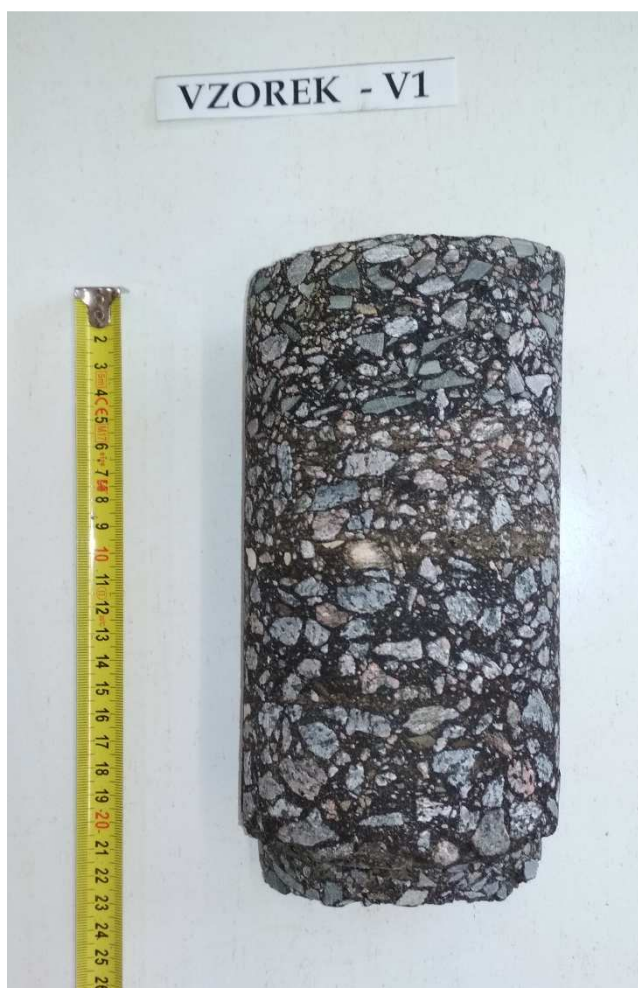
Obr. 2 - Jádru vývrtu Vzorek – V1 (laboratoř).

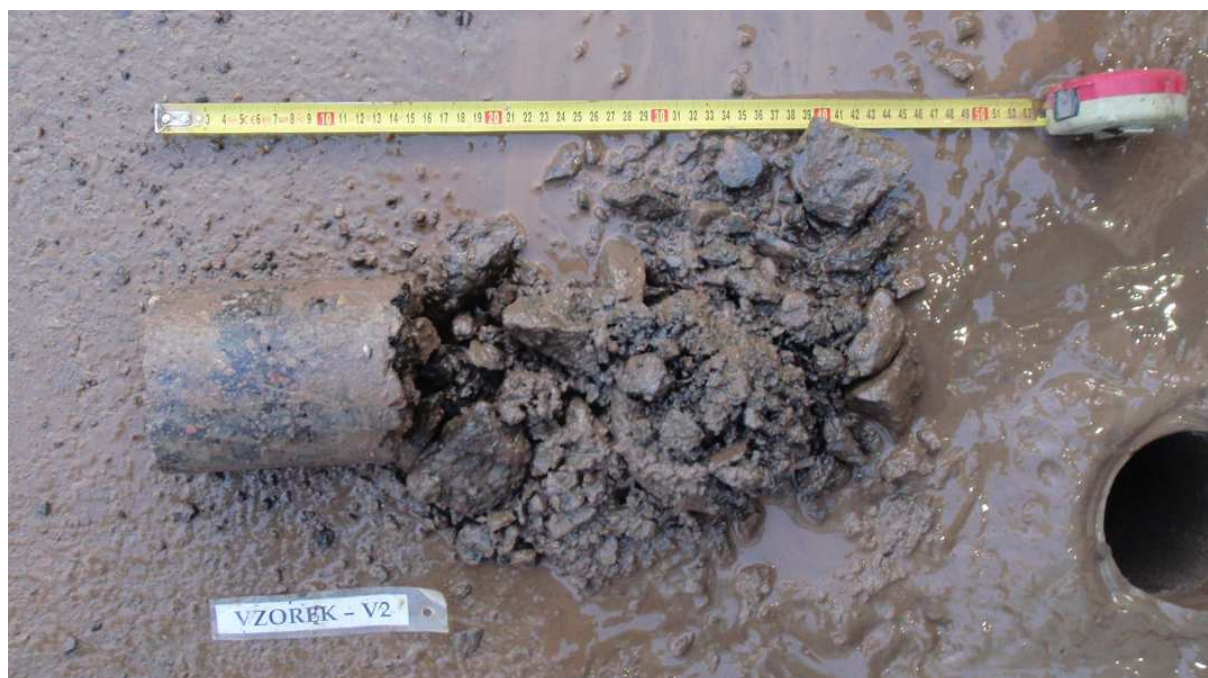
Obr. 3 - Jádro výtvetu Vzorek – V2 (in situ).

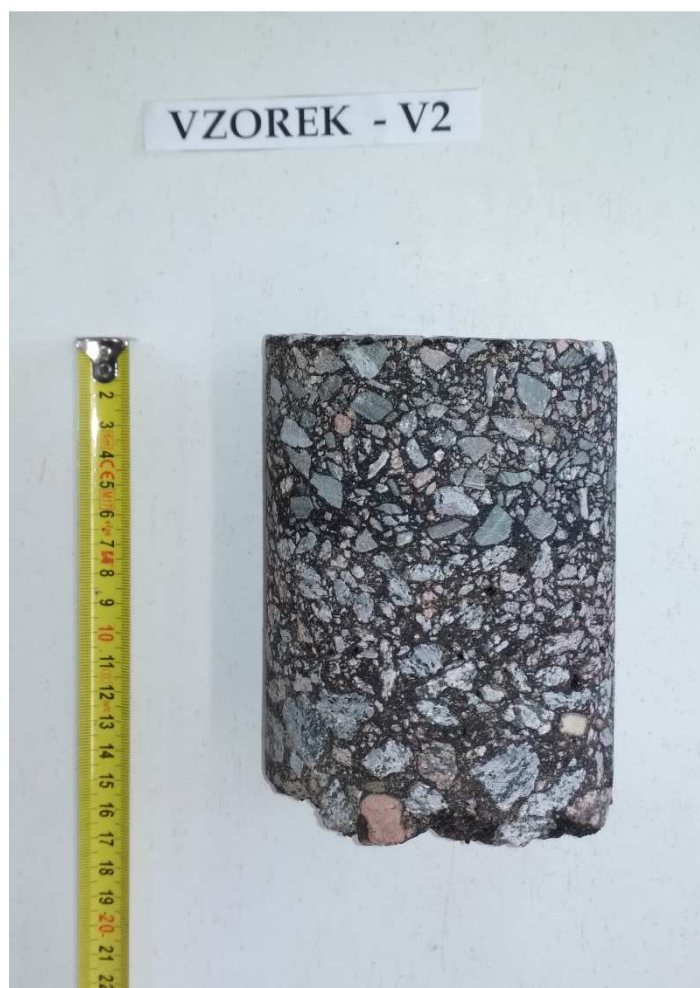
Obr. 4 - Jádro vývrtu Vzorek – V2 (laboratoř).

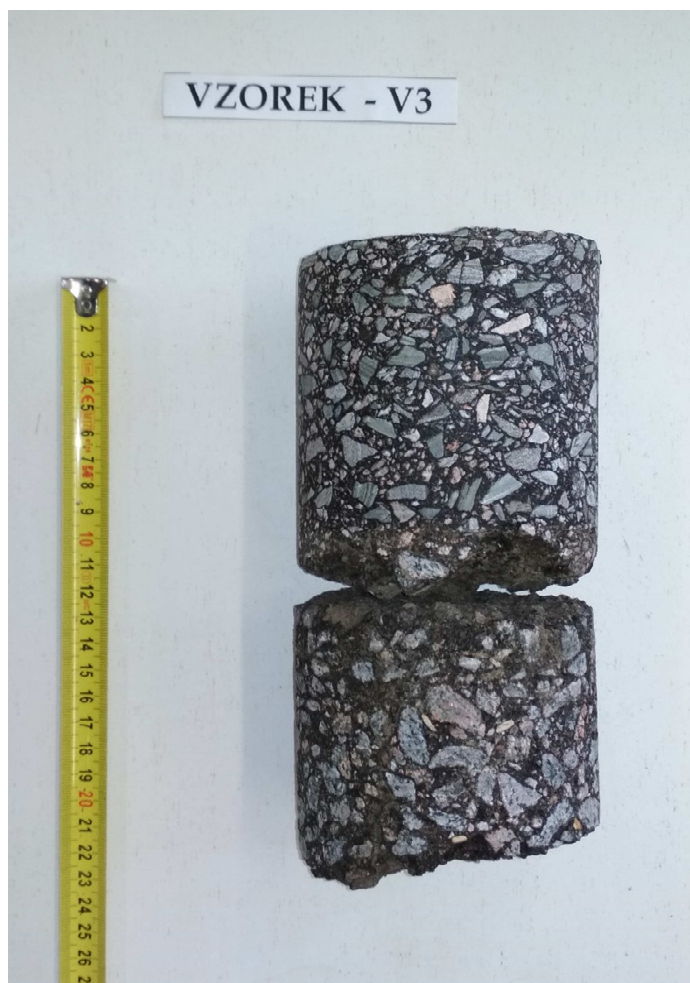
Obr. 6 - Jádru vývrtu Vzorek – V3 (laboratoř).

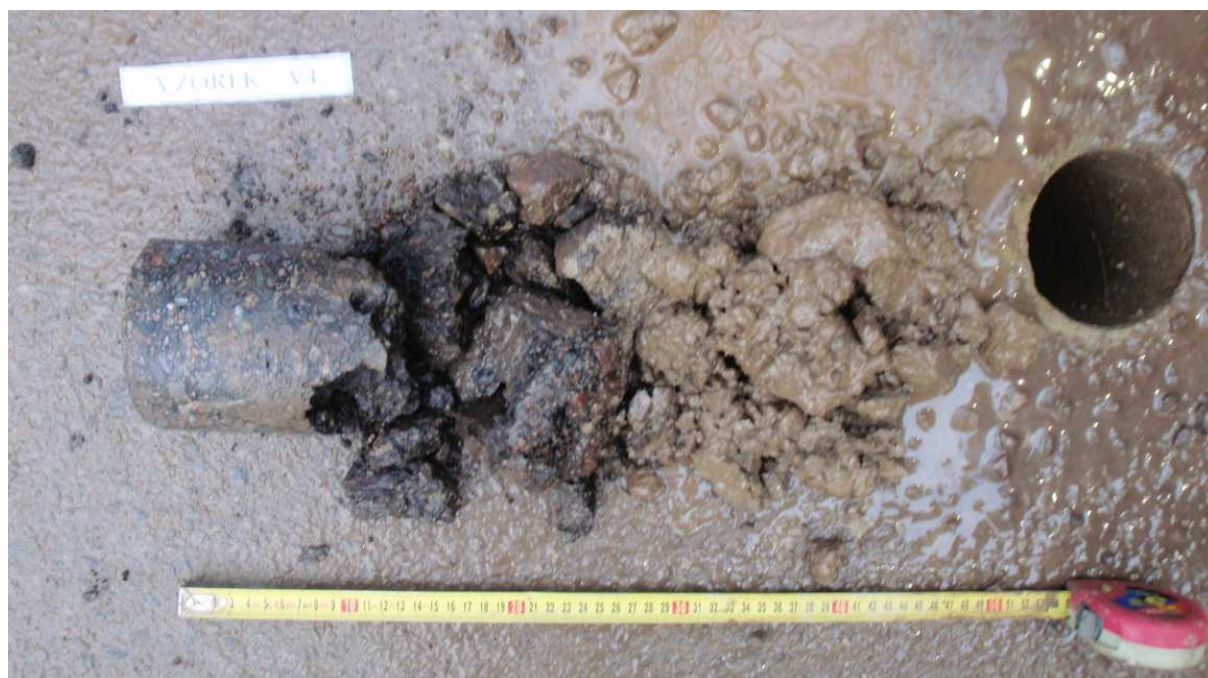
Obr. 7 - Jádro vývrtu Vzorek – V4 (in situ).

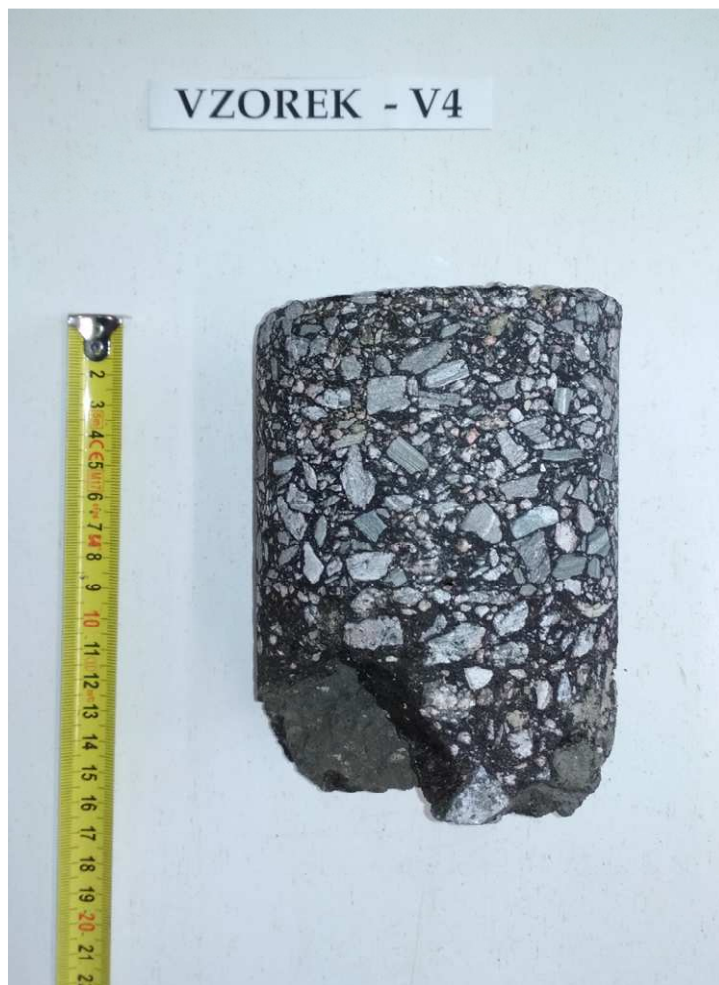
Obr. 8 - Jádru vývrtu Vzorek – V4 (laboratoř).

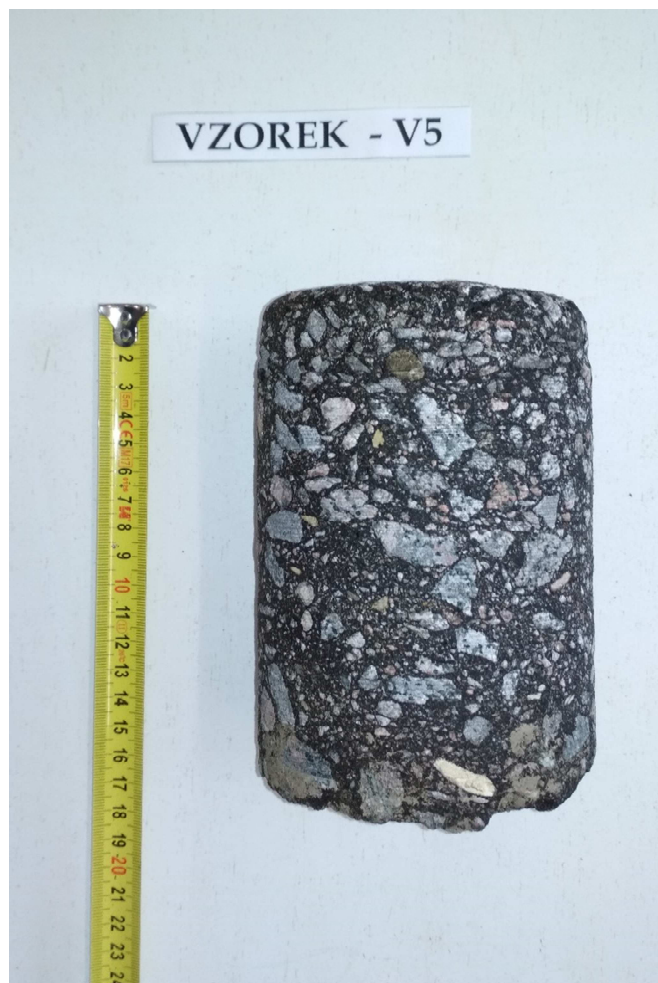
Obr. 10 - Jádro vývrtu Vzorek – V5 (laboratoř).

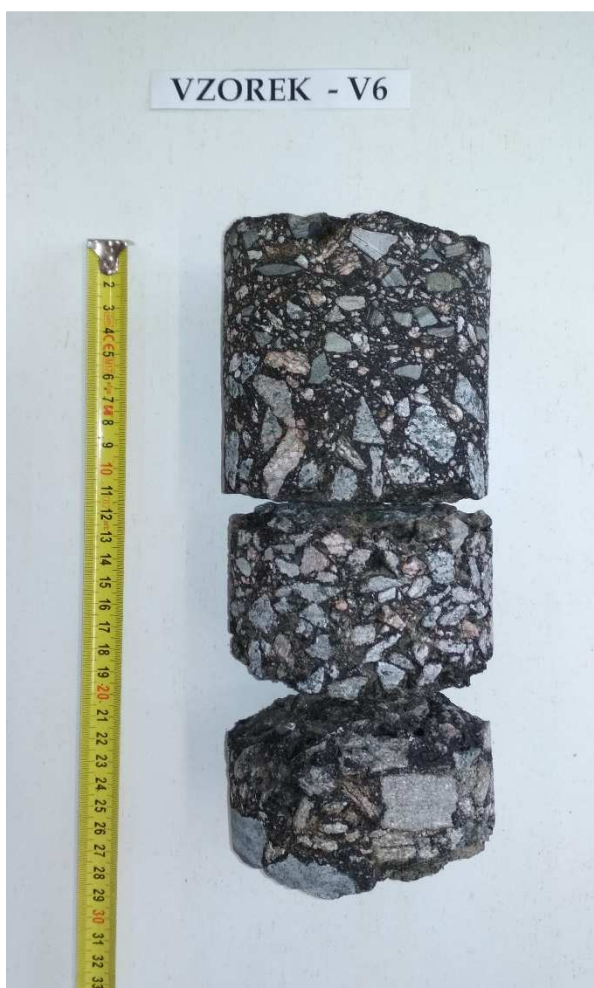
Obr. 12 - Jádro vývrtu Vzorek – V6 (laboratoř).

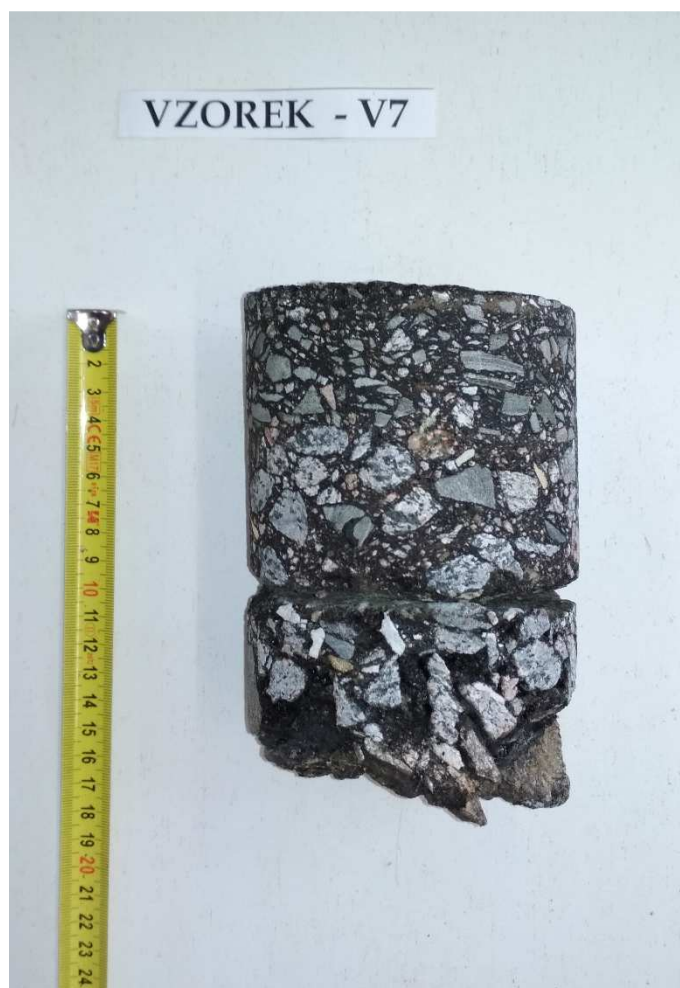
Obr. 14 - Jádro vývrtu Vzorek – V7 (laboratoř).

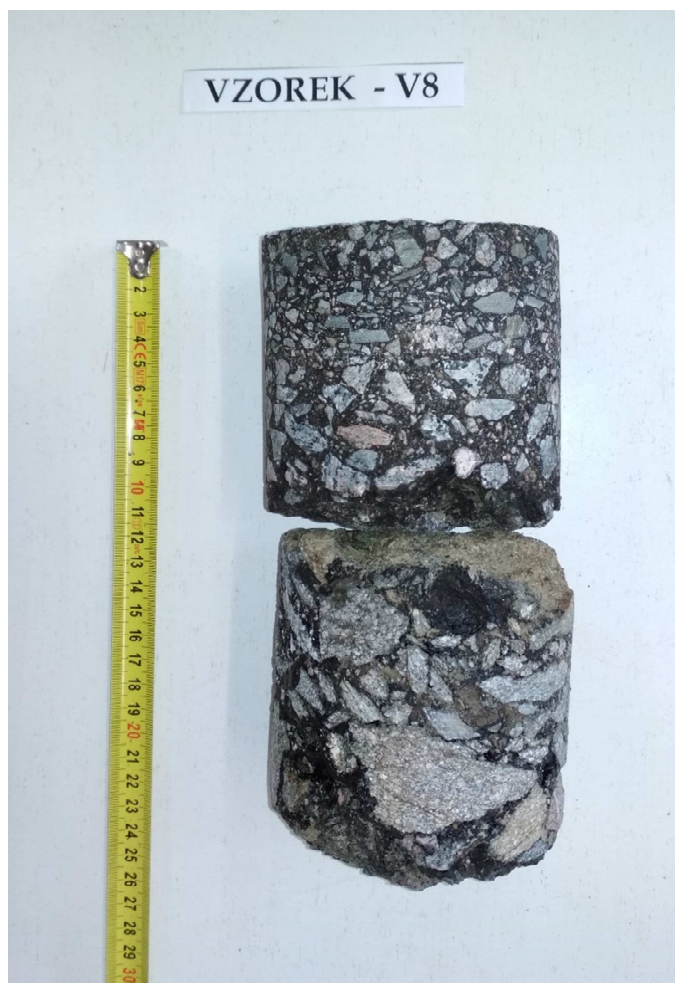
Obr. 16 - Jádro vývrtu Vzorek – V8 (laboratoř).

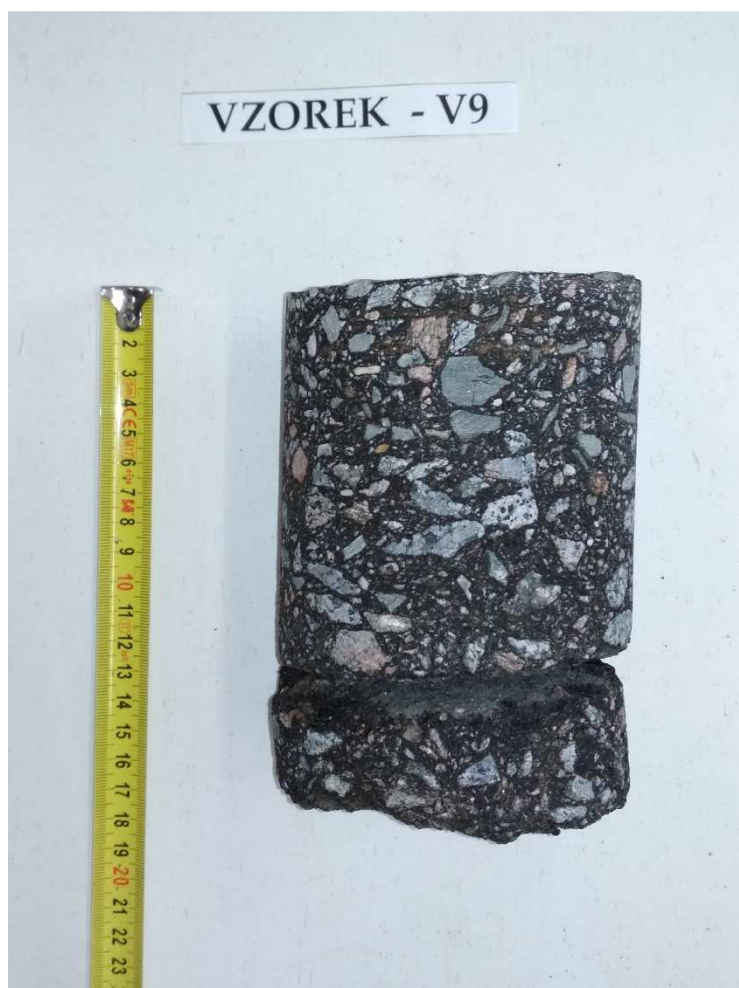
Obr. 18 - Jádro vývrtu Vzorek – V9 (laboratoř).

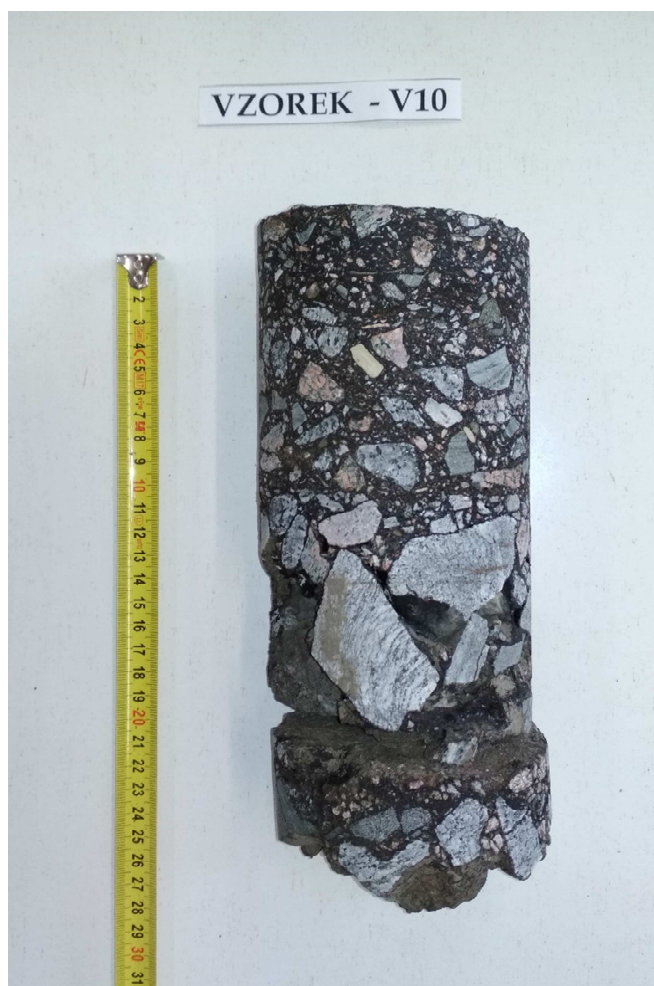
Obr. 20 - Jádro vývrtu Vzorek – V10 (laboratoř).

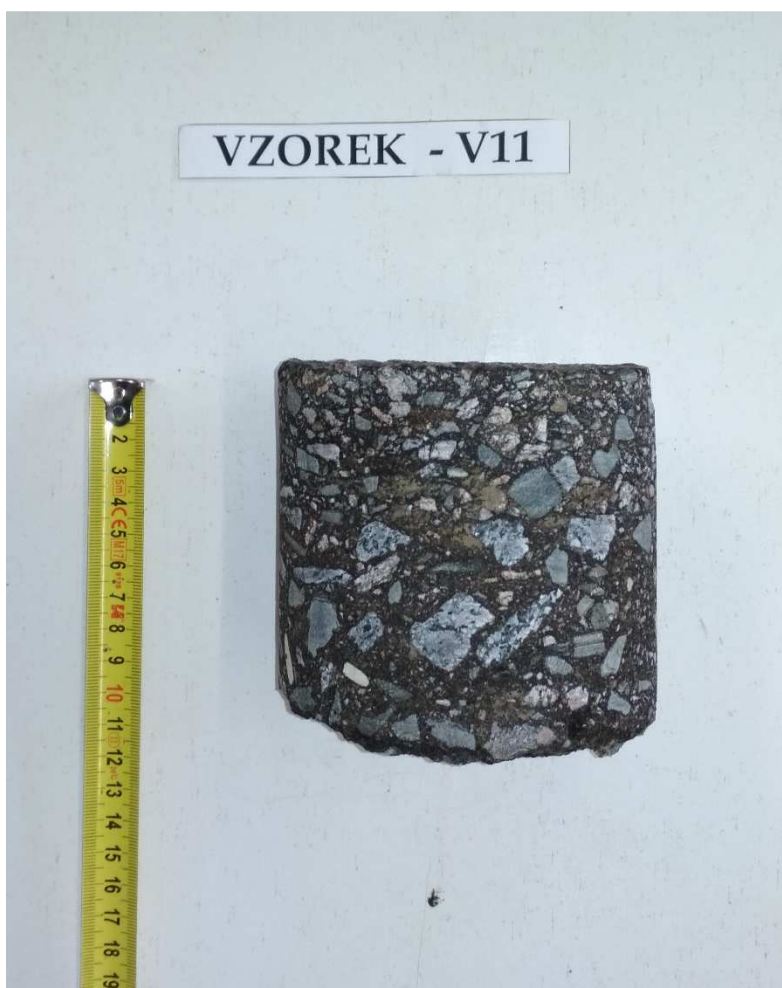
Obr. 22 - Jádro vývrtu Vzorek – V11 (laboratoř).

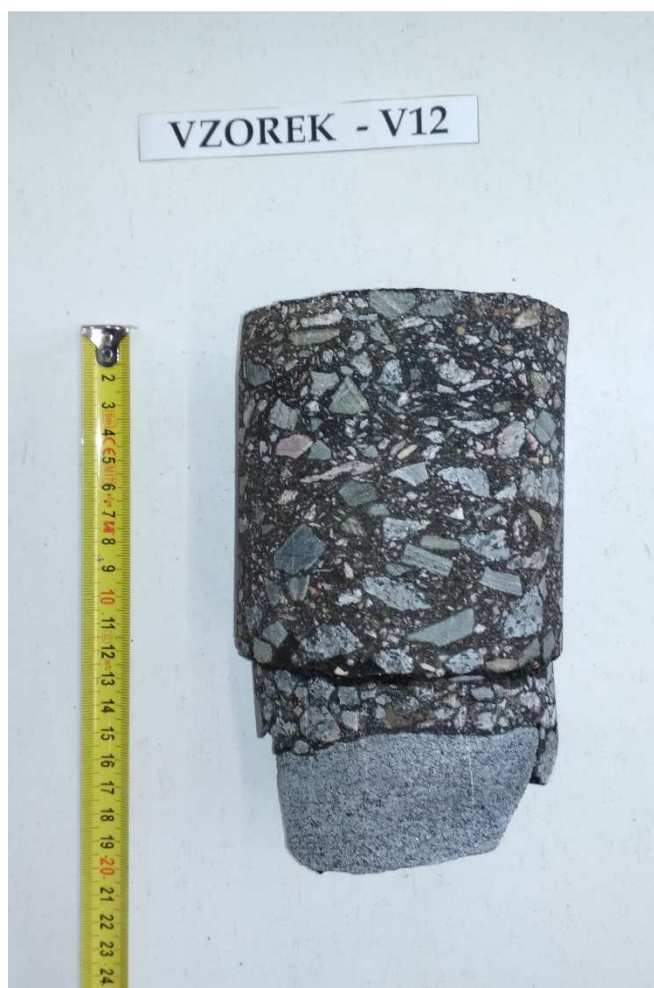
Obr. 24 - Jádru vývrtu Vzorek – V12 (laboratoř).

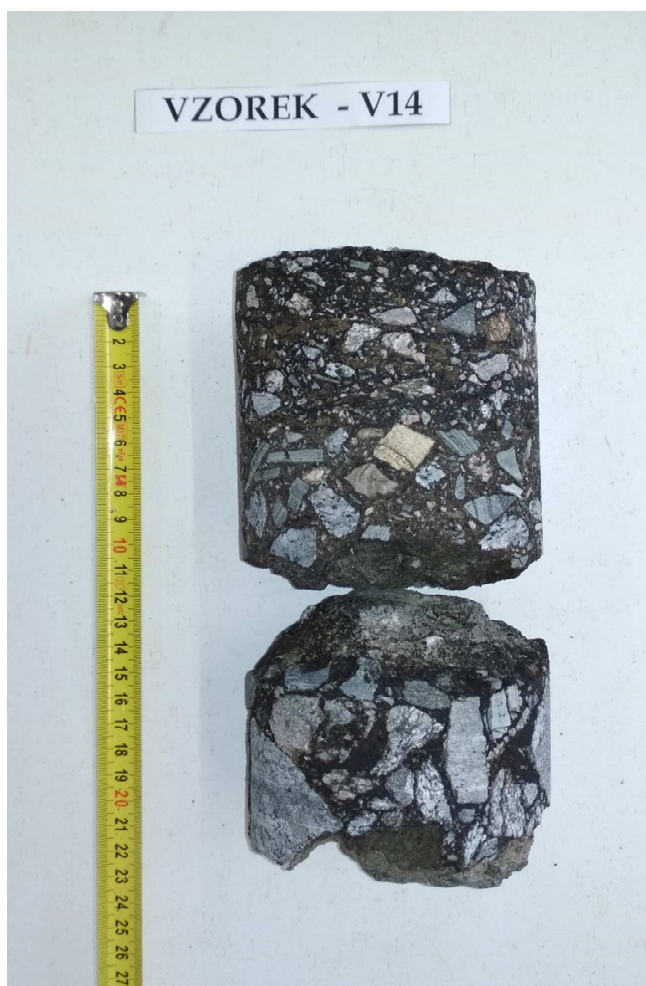
Obr. 28 - Jádru vývrtu Vzorek – V14 (laboratoř).

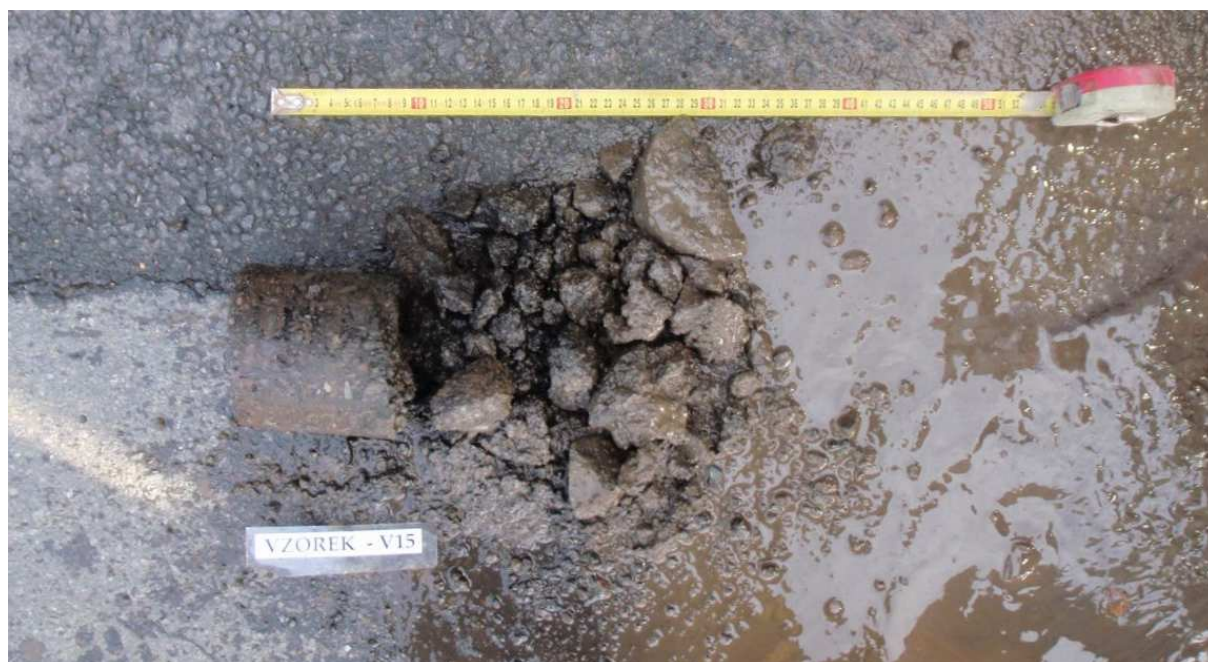
Obr. 29 - Jádro vývrtu Vzorek – V15 (in situ).

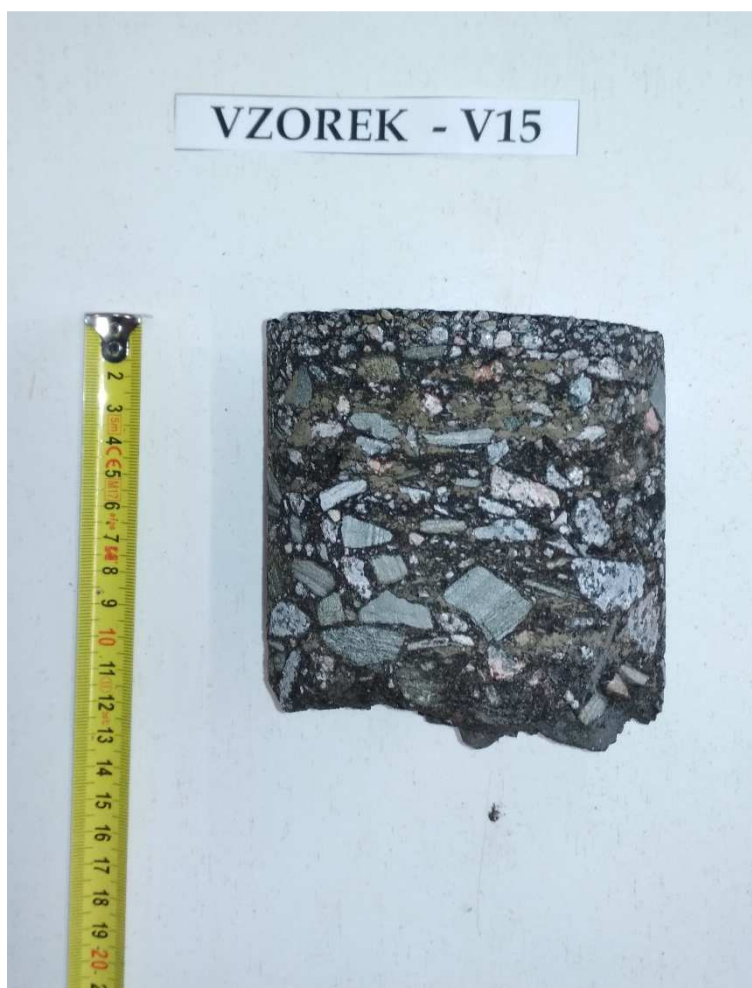
Obr. 30 - Jádru vývrtu Vzorek – V15 (laboratoř).

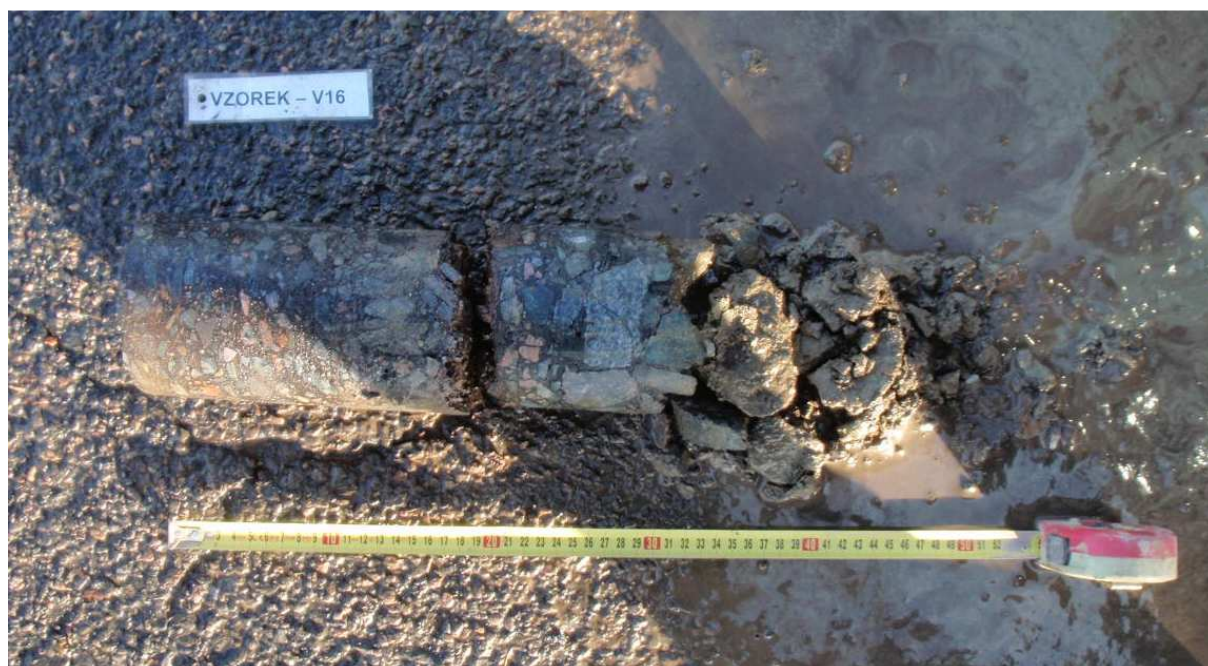
Obr. 31 - Jádro vývrtu Vzorek – V16 (in situ).

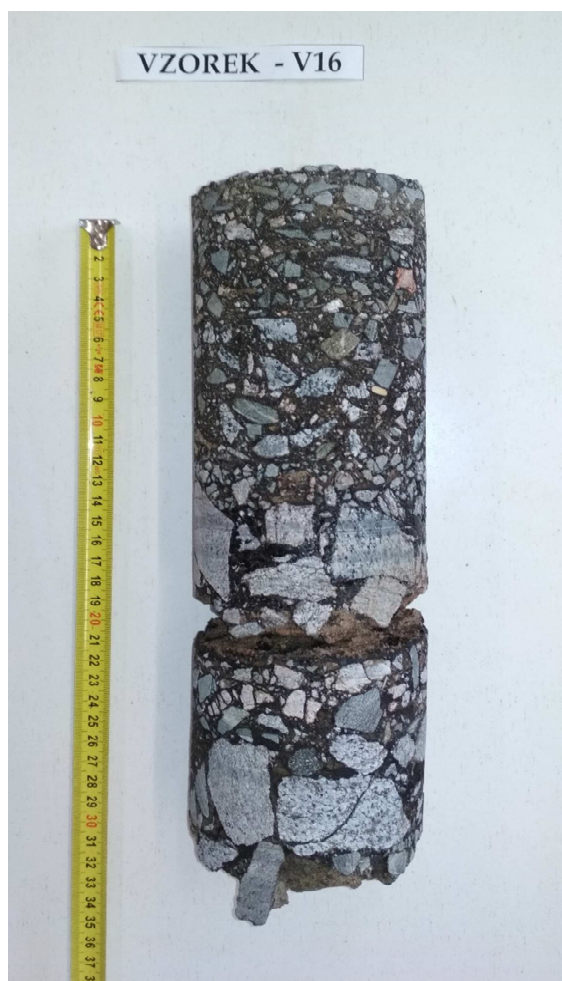
Obr. 32 - Jádru vývrtu Vzorek – V16 (laboratoř).

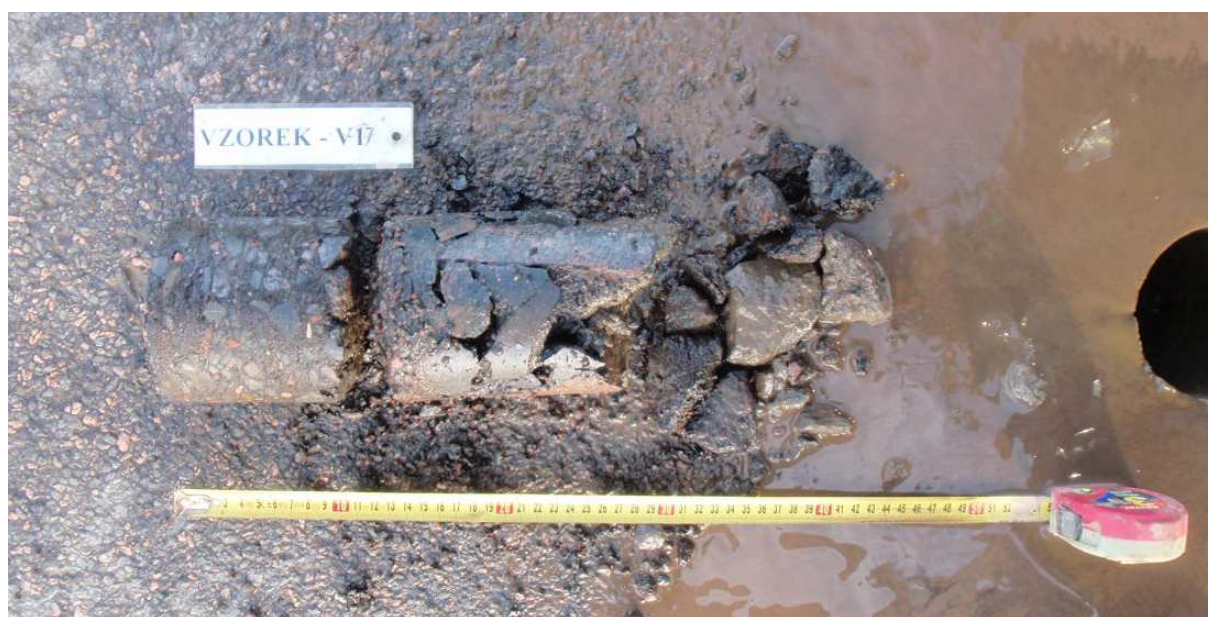
Obr. 33 - Jádro vývrtu Vzorek – V17 (in situ).

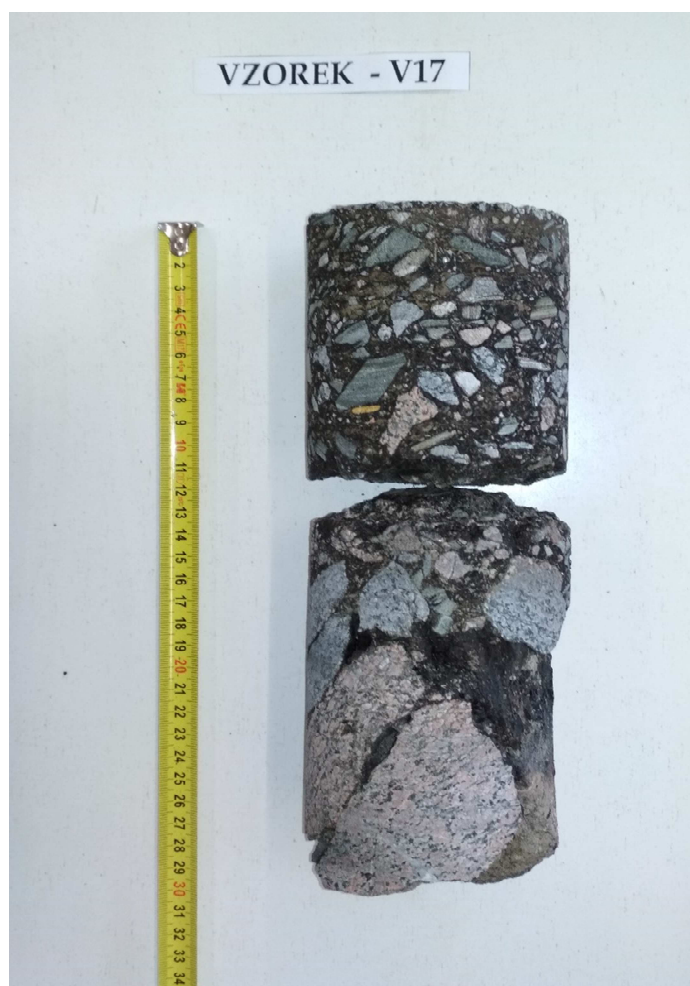
Obr. 34 - Jádru vývrtu Vzorek – V17 (laboratoř).

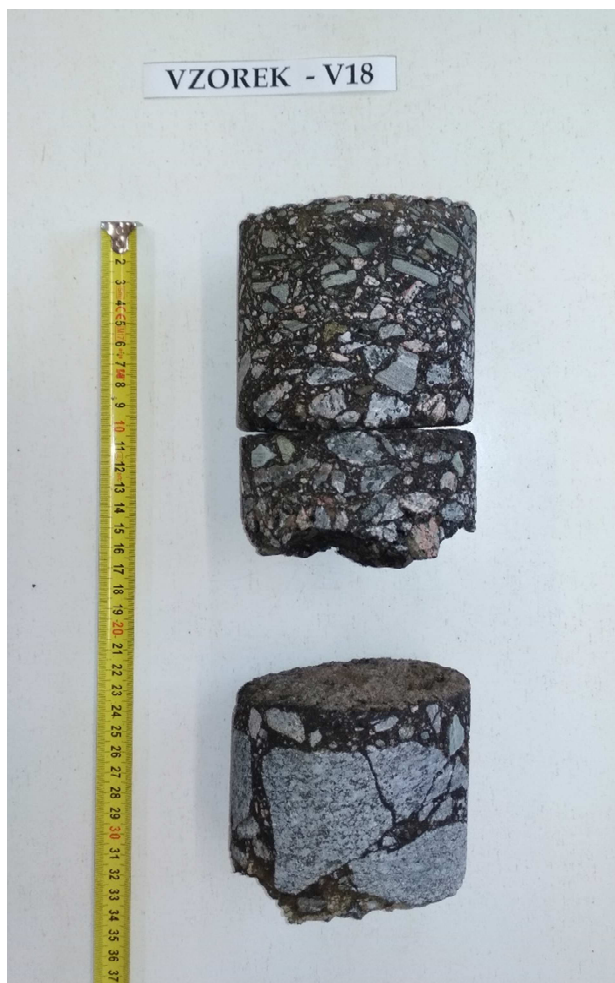
Obr. 36 - Jádro vývrtu Vzorek – V18 (laboratoř).

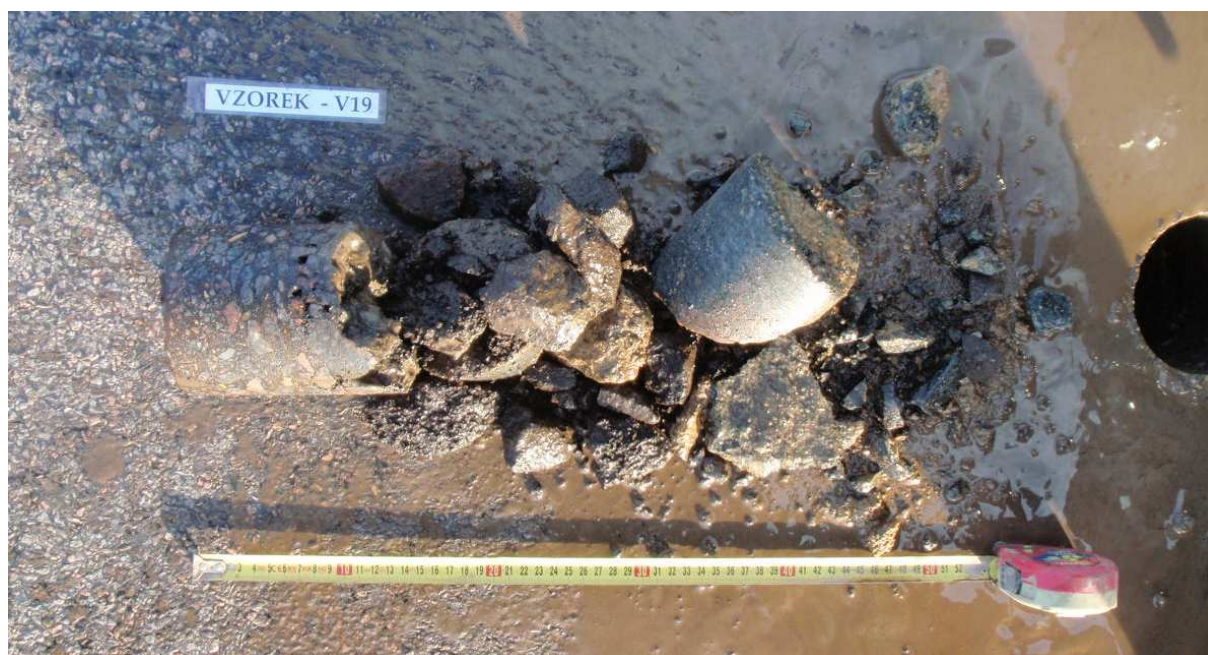
Obr. 37 - Jádro vývrtu Vzorek – V19 (in situ).

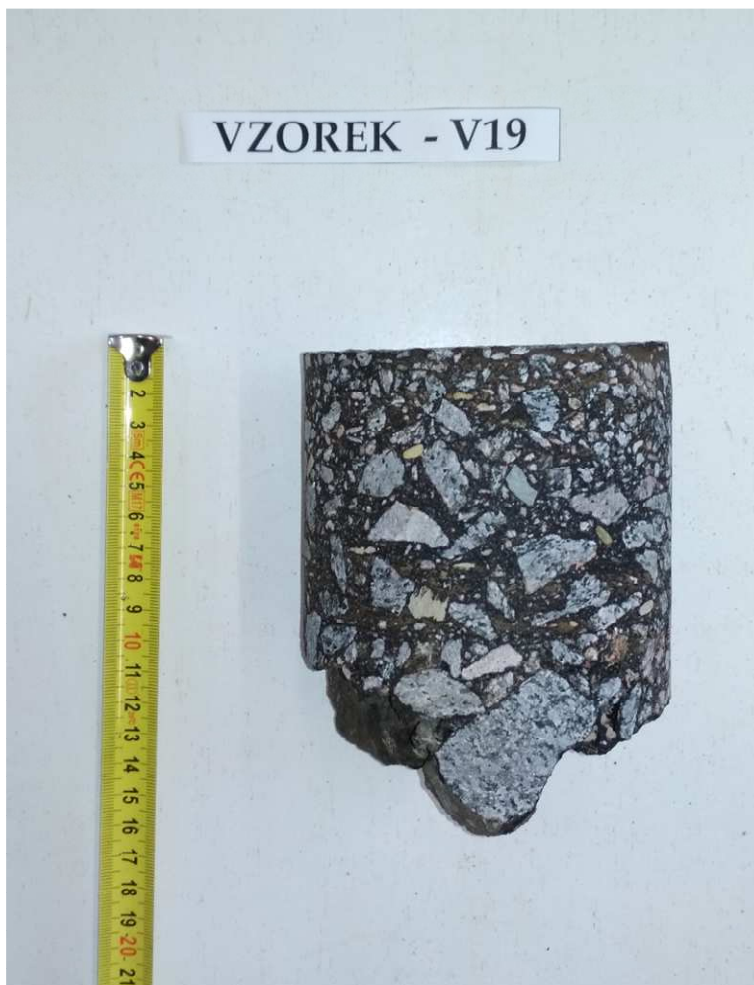
Obr. 38 - Jádro vývrtu Vzorek – V19 (laboratoř).

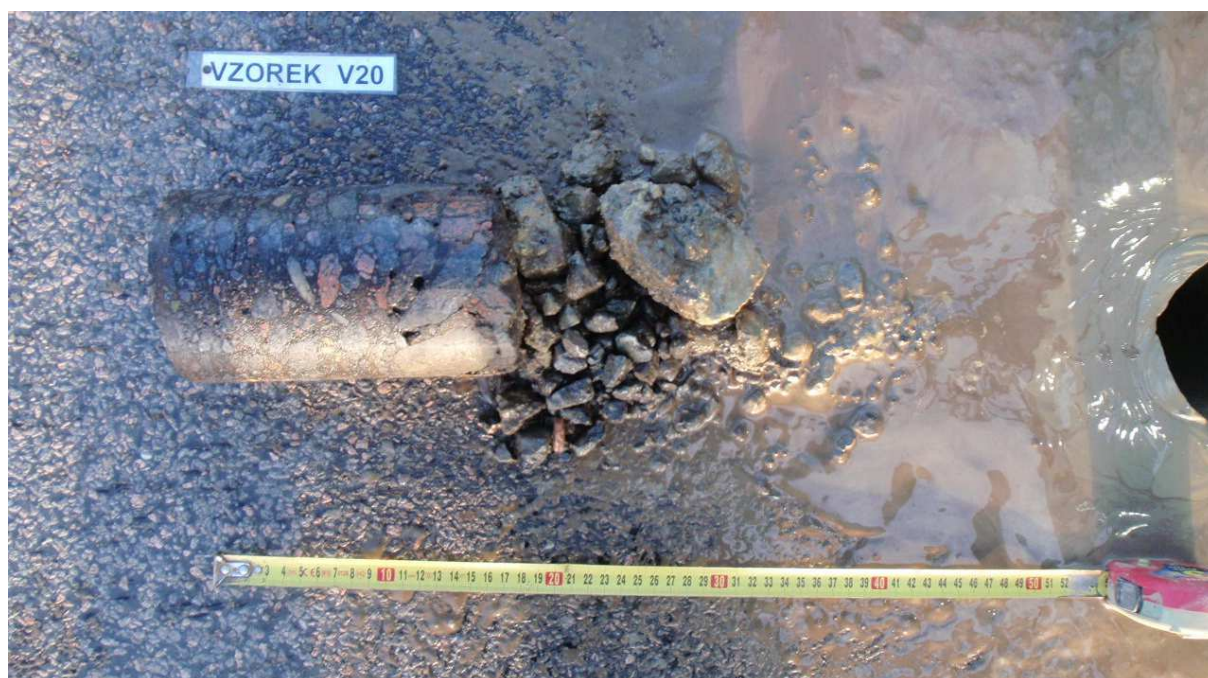
Obr. 39 - Jádro vývrtu Vzorek – V20 (in situ).

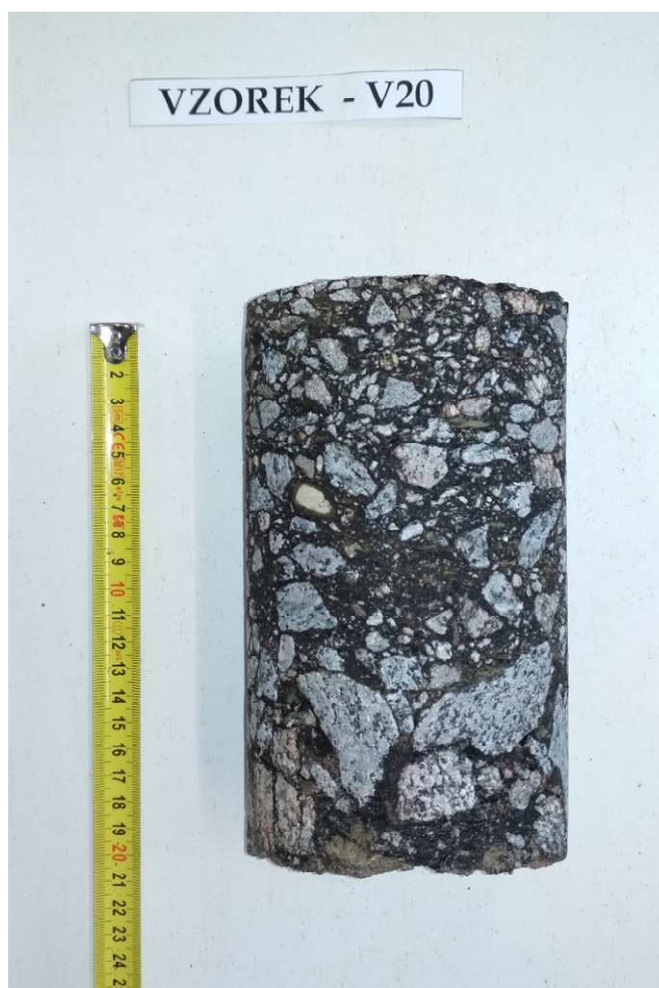
Obr. 40 - Jádru vývrtu Vzorek – V20 (laboratoř).

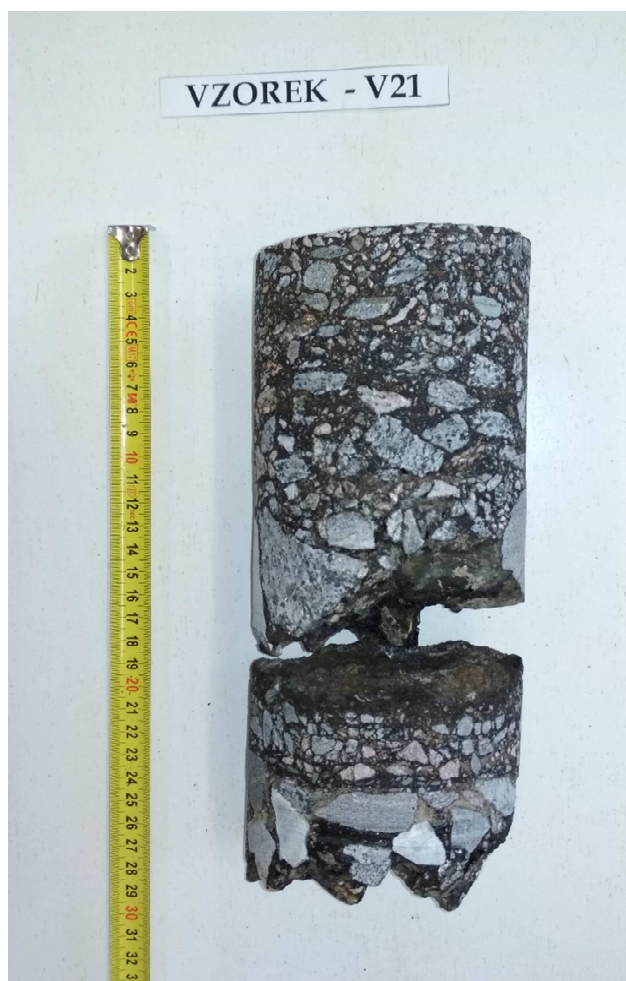
Obr. 42 - Jádru vývrtu Vzorek – V21 (laboratoř).

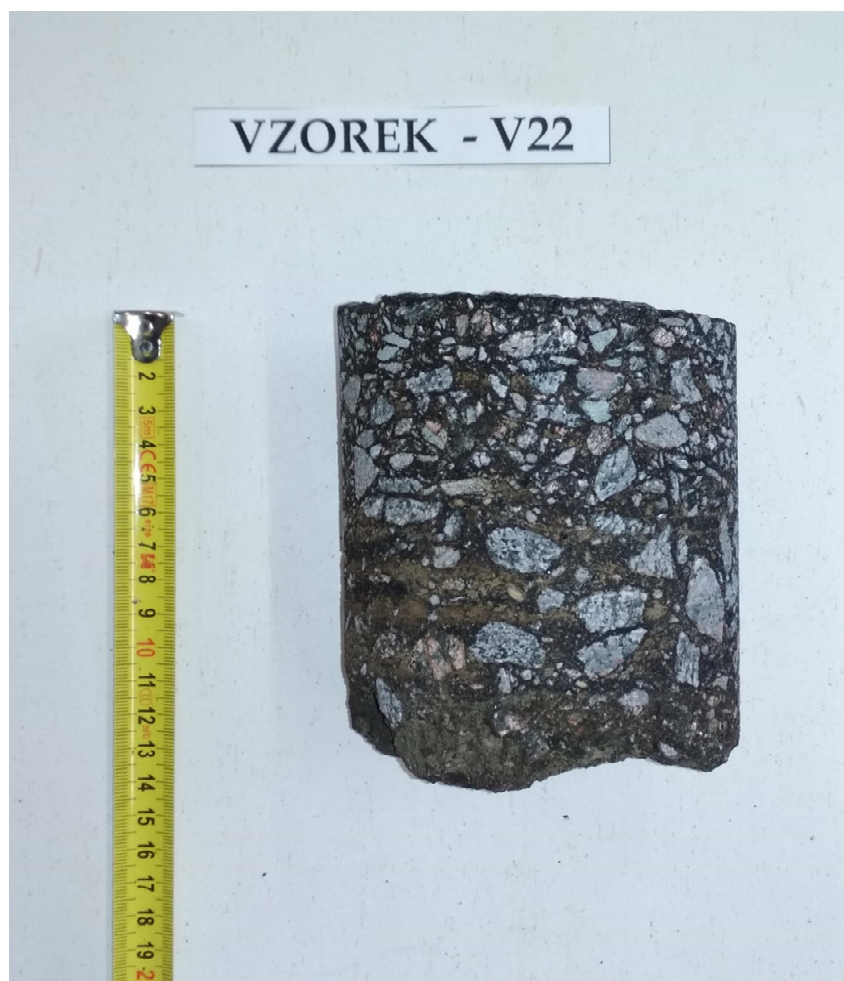
Obr. 44 - Jádru vývrtu Vzorek – V22 (laboratoř).

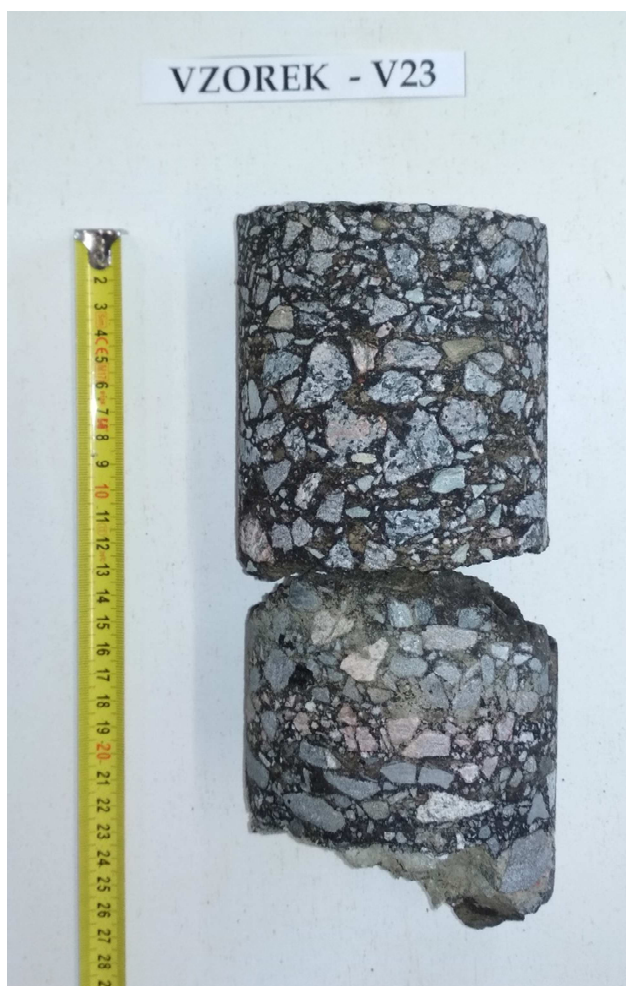
Obr. 46 - Jádru vývrtu Vzorek – V23 (laboratoř).

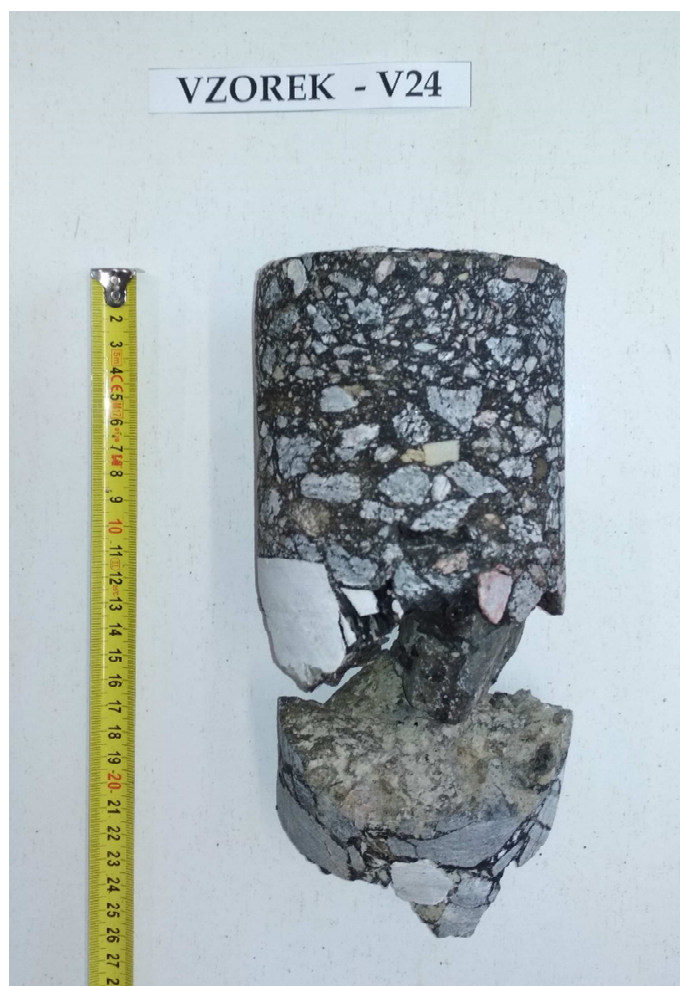
Obr. 48 - Jádro vývrtu Vzorek – V24 (laboratoř).

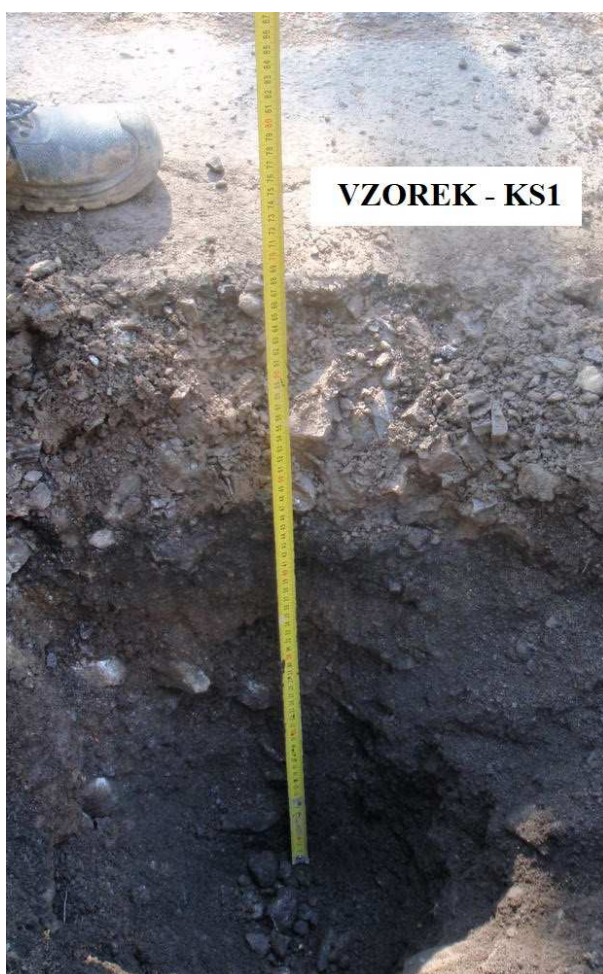
Obr. 49 – Kopaná sonda Vzorek – KS1 (in situ).
