Průzkum a diagnostika konstrukce vozovky
Modernizace silnice II/311 Horní Čermná – Mistrovice

Říjen / Prosinec – 2019

Název akce: Průzkum a diagnostika konstrukce vozovky
Modernizace silnice II/311 Horní Čermná - Mistrovice

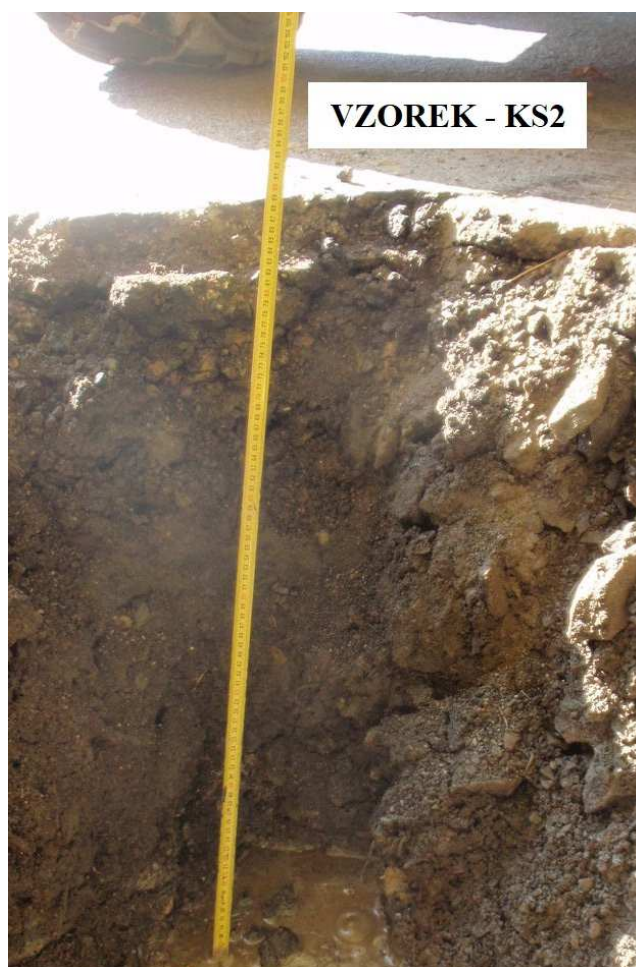
Obr. 50 – Kopaná sonda Vzorek – KS2 (in situ).

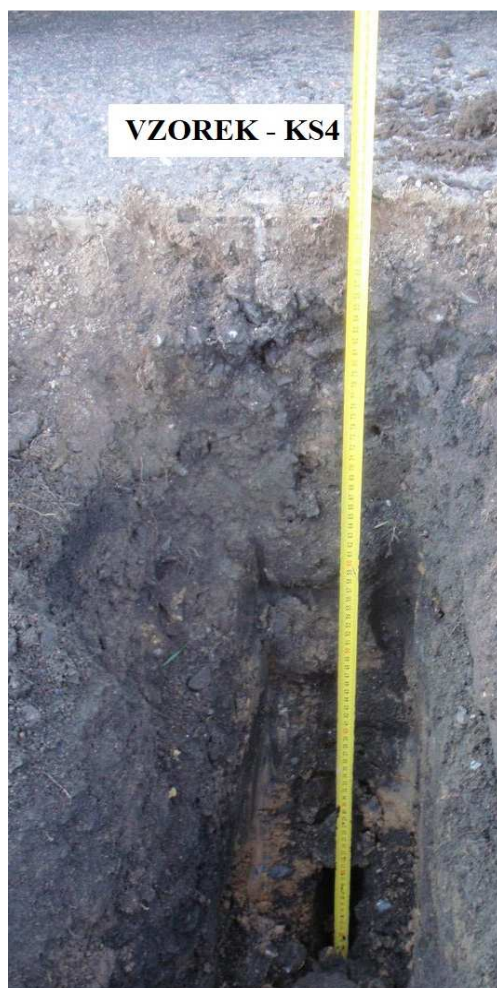
Obr. 52 – Kopaná sonda Vzorek – KS4 (in situ).

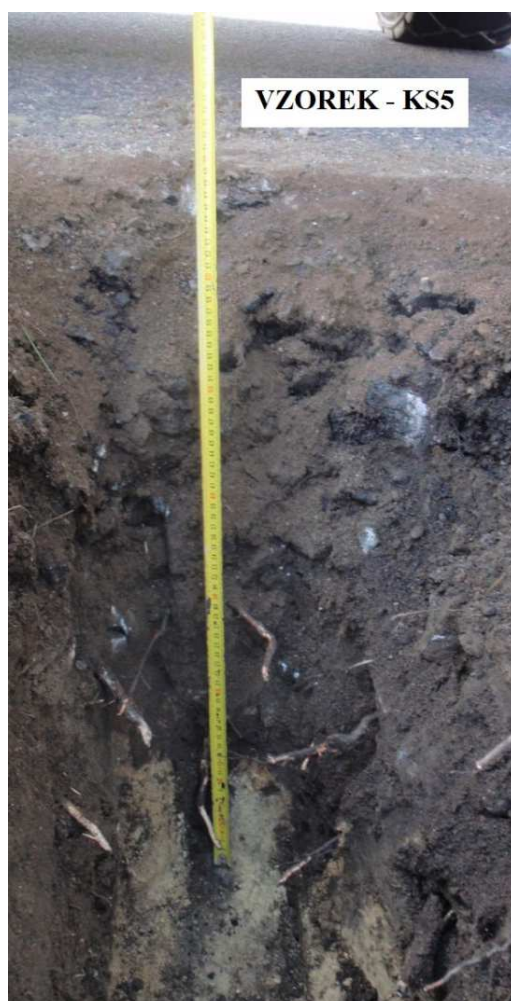
Obr. 53 – Kopaná sonda Vzorek – KS5 (in situ).

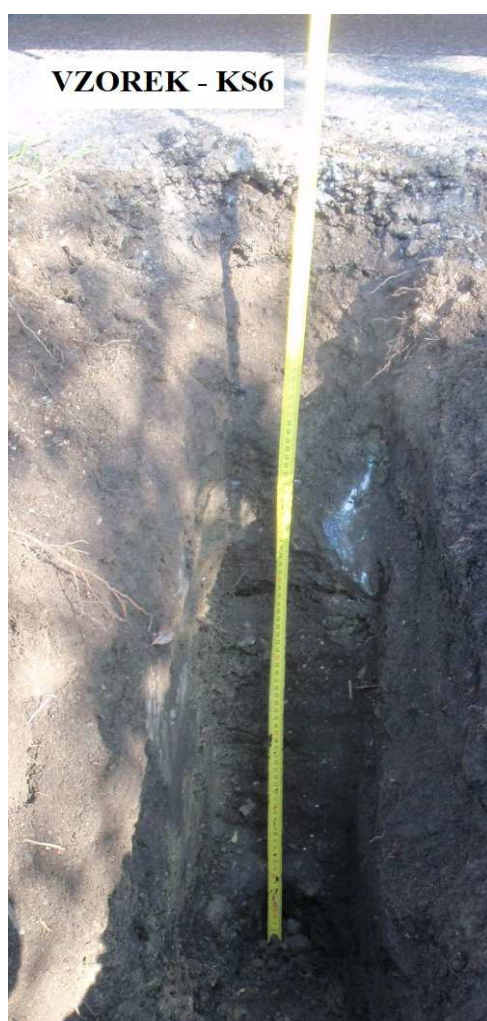
Obr. 54 – Kopaná sonda Vzorek – KS6 (in situ).
