ČÍSLO ZAKÁZKY: 23086

DATUM: 08/23

## ZÁVĚREČNÁ ZPRÁVA STAVEBNĚ-TECHNICKÝ PRŮZKUM

**SŠ zemědělská  
Dolní Třešňovec 17  
563 01 Lanškroun**

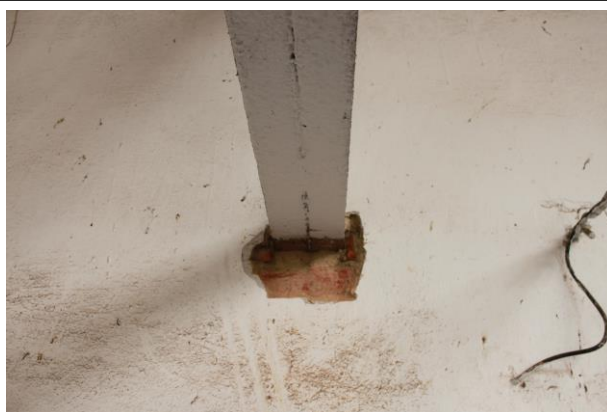
**Foto 005 – pohled na ocelovou střešní konstrukci**

Nosníky nejsou na obvodových stěnách uloženy jsou pouze obezděny, detail uložení nebyl průzkumem zjišťován

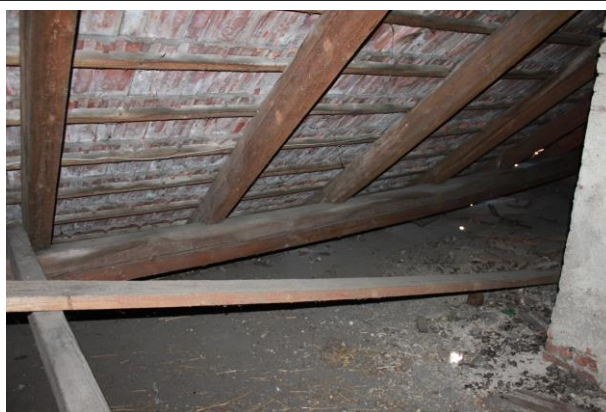
**Foto 005 – pohled na dřevěnou střešní konstrukci**

**Značný průhyb vaznice, na délku 7300 mm  
průhyb ca 150 mm**

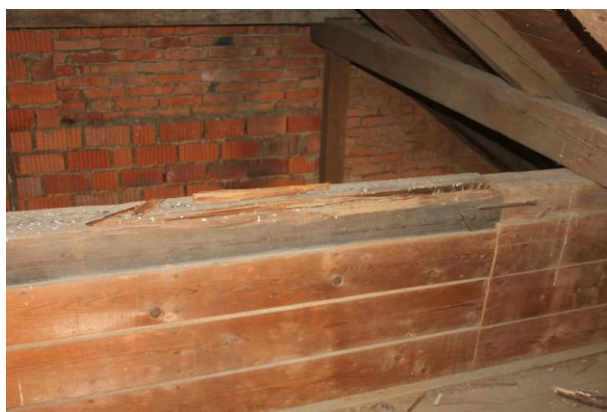
**Foto 022 – lokální napadání dřeva**

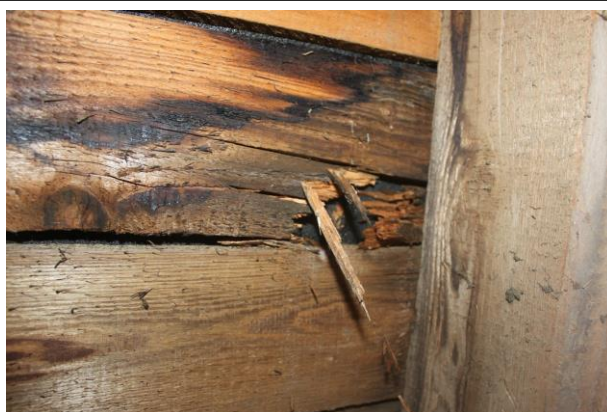
**Foto 025 – lokální napadání dřeva****Cca 2 m středové vaznice**

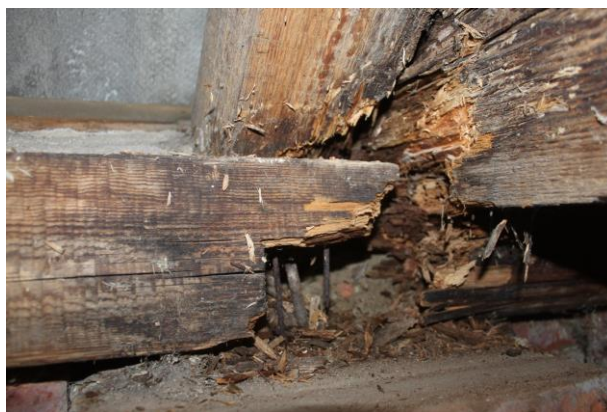
**Foto 026 – lokální napadání dřeva****Pozednice + krokev – nutno sanovat**

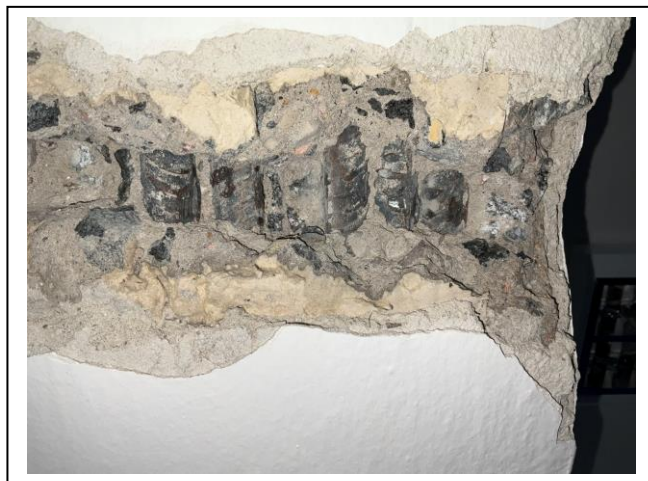
**Foto 003 – R2 – průvlak**

**● ODHALENÁ VÝZTUŽ**

① 7x ŽEBROVANÁ TYP V Ø 20 mm

KRYTÍ 20-25 mm

POVRCHOVÁ KOROZE

HLAVNÍ A KONSTRUKČNÍ VÝZTUŽE

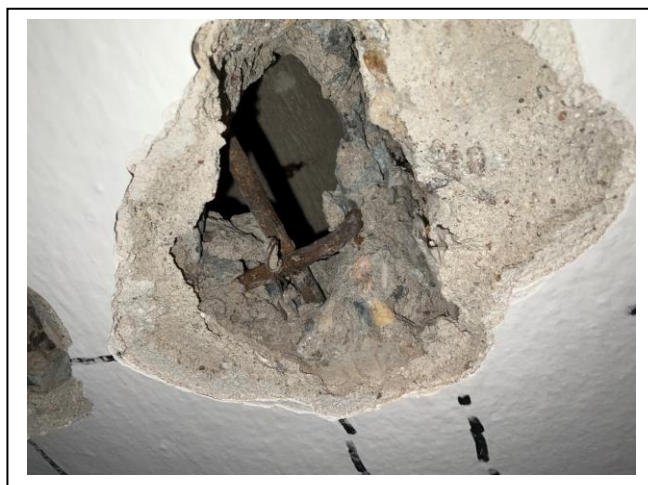
**Foto 009 – R3 – stropní panel**

**● ODHALENÁ VÝZTUŽ**

① VŠE HLADKÁ Ø 6 mm

KRYTÍ 10 mm  
POVRCHOVÁ KOROZE  
HLAVNÍ A KONSTRUKČNÍ VÝZTUŽE  
DÉLKA PANELU 3000 mm  
PRŮMĚR DUTINY 100 mm

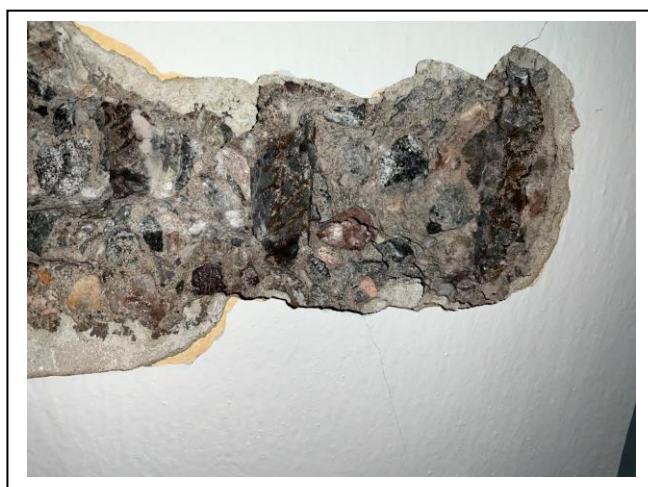
**Foto 021 – R4 – průvlak**

● ODHALENÁ VÝZTUŽ

- ① 6x ŽEBROVANÁ TYP V Ø 20 mm
- ② TŘMÍNKY HLADKÉ Ø 6 mm á 270 mm

KRYTÍ 20 mm  
POVRCHOVÁ KOROZE  
HLAVNÍ A KONSTRUKČNÍ VÝZTUŽE

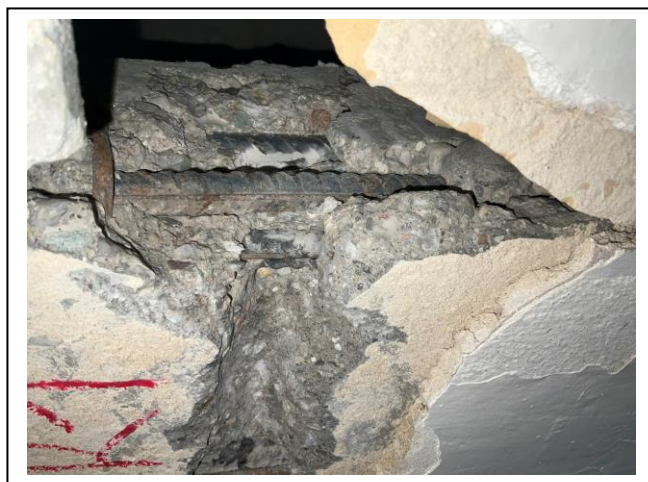
**Foto 006 – R1 – střešní vazník  
spodní příruba**

● ODHALENÁ VÝZTUŽ

KRYTÍ 25 mm  
POVRCHOVÁ KOROZE  
HLAVNÍ A KONSTRUKČNÍ VÝZTUŽE

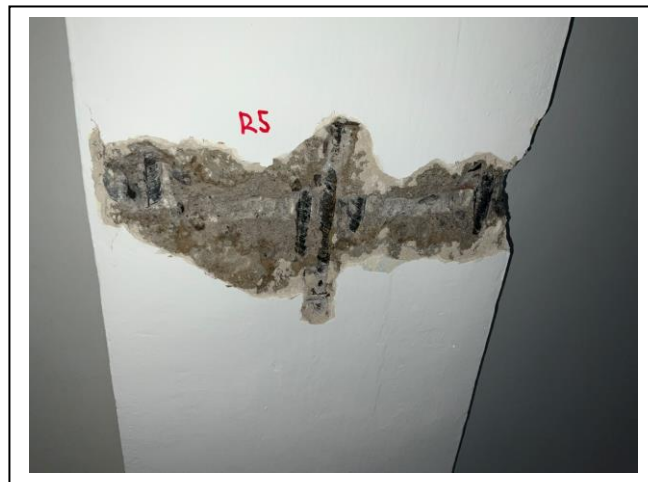
**OBJEKT CH – JÍDELNA****Foto 011 – R5 – průvlak**

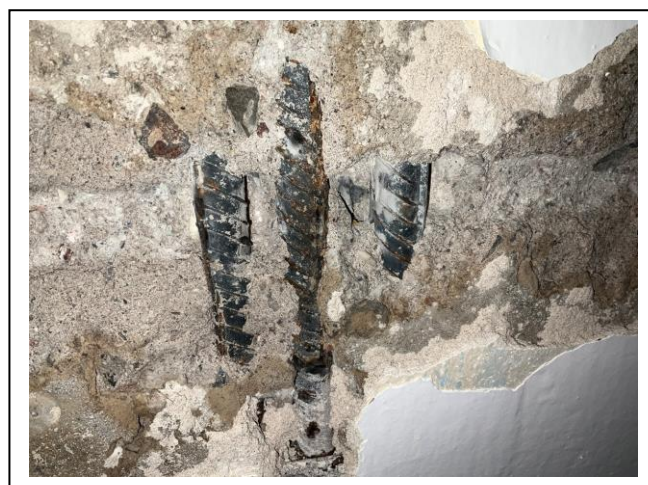
**Foto 013 – R5 – průvlak**

**● ODHALENÁ VÝZTUŽ**

POVRCHOVÁ KOROZE

HLAVNÍ A KONSTRUKČNÍ VÝZTUŽE

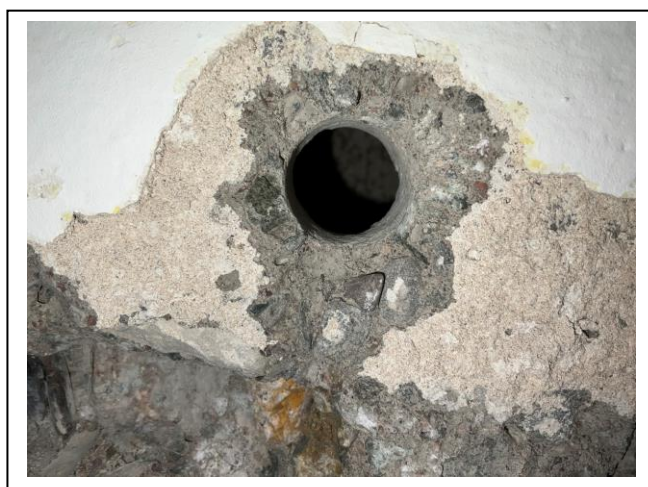
**Foto 006 – R6 – stropní panel**

● ODHALENÁ VÝZTUŽ

POVRCHOVÁ KOROZE
