**AUDIT BEZPEČNOSTI POZEMNÍ KOMUNIKACE**

**MODERNIZACE SILNICE II/323 BŘEHY – ROHOVLÁDOVA BĚLÁ**

**(Km 0,000 – 5,393)**

**Březen 2024**

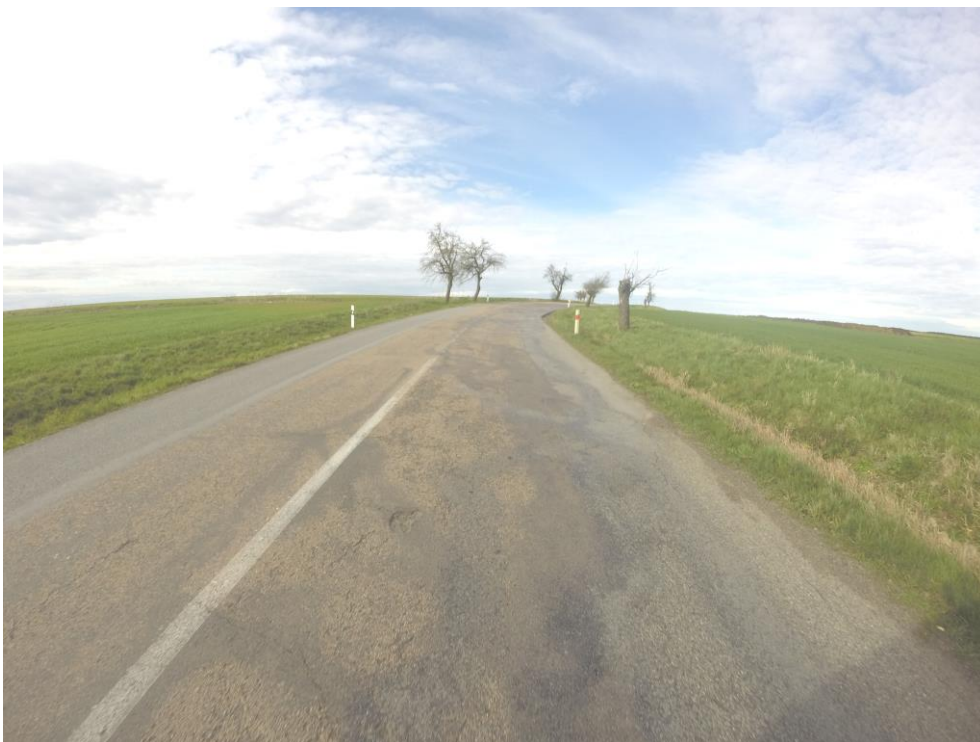
Obr. 5 – Silnice II/323 – extravilán, protisměrné oblouky za horizontem (km 2,000).
