ČÍSLO ZAKÁZKY: 23075

ZÁVĚREČNÁ ZPRÁVA STAVEBNĚ-TECHNICKÝ PRŮZKUM

**SŠ zemědělská
Poděbradova 842, Vestec 2
537 01 Chrudim**

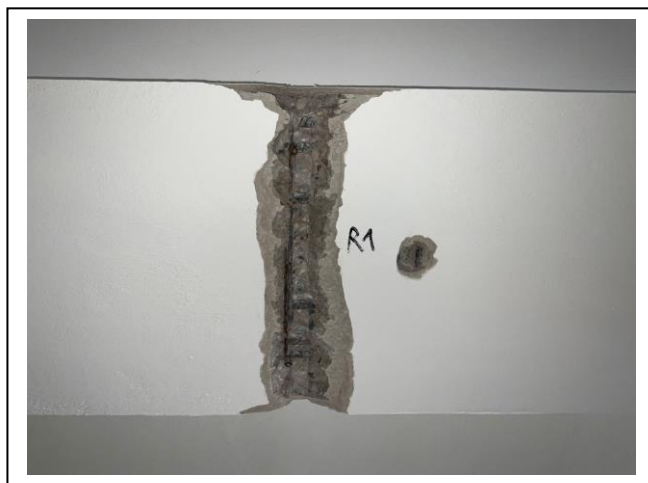
**Foto 004 – R1 – průvlak**

- ① ŽEBROVANÁ TYP V Ø 16 mm
- ② TŘMÍNKY HLADKÉ Ø 5.22 mm, á - 210 mm

SPODNÍ KRYTÍ 20 mm
POVRCHOVÁ KOROZE
HLAVNÍ A KONSTRUKČNÍ VÝZTUŽE

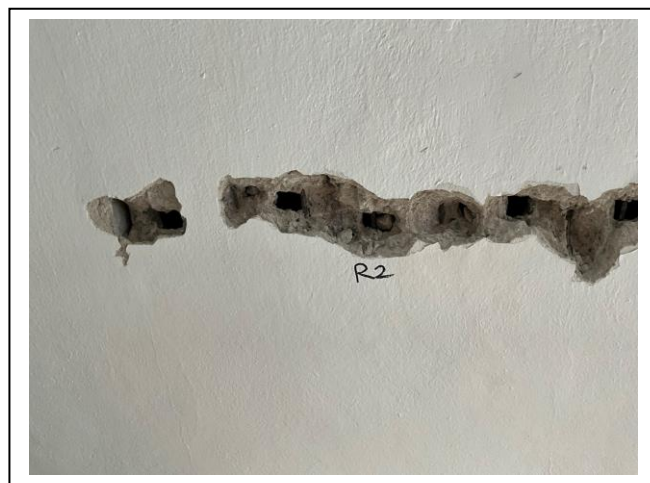
**Foto 009 – R2 – stropní panel**

① HLADKÁ Ø 16

LOKÁLNÍ POVRCHOVÁ
KOROZE HLAVNÍ A KONSTRUKČNÍ VÝZTUŽE
SPODNÍ KRYTÍ 15 mm

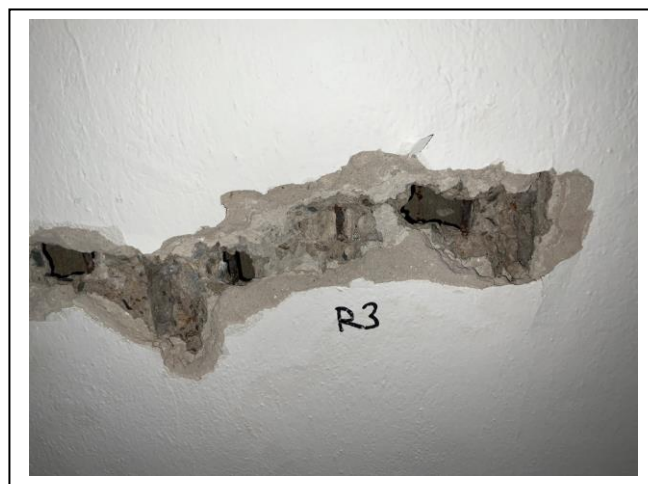
Foto 013 – R3 – stropní panel

① HLADKÁ Ø 16

LOKÁLNÍ POVRCHOVÁ
KOROZE HLAVNÍ A KONSTRUKČNÍ VÝZTUŽE
SPODNÍ KRYTÍ 15 mm

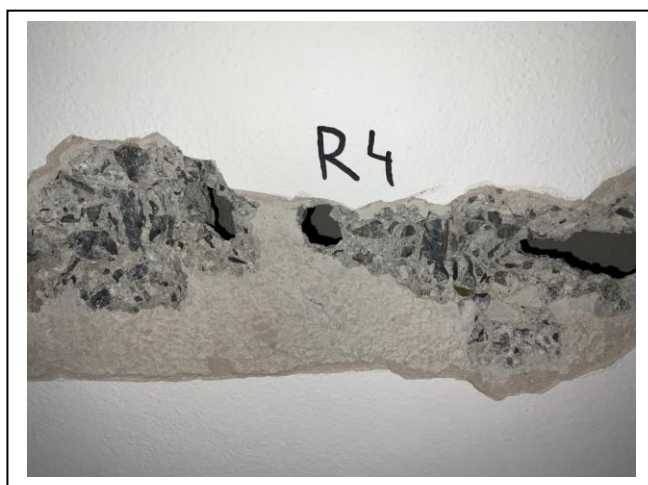
Foto 019 – R4 – stropní panel

① ŽEBROVANÁ TYP V Ø 14

② ŽEBROVANÁ TYP V Ø 16

③ ŽEBROVANÁ TYP V Ø 20

LOKÁLNÍ POVRCHOVÁ

KOROZE HLAVNÍ A KONSTRUKČNÍ VÝZTUŽE

SPODNÍ KRYTÍ 15 mm

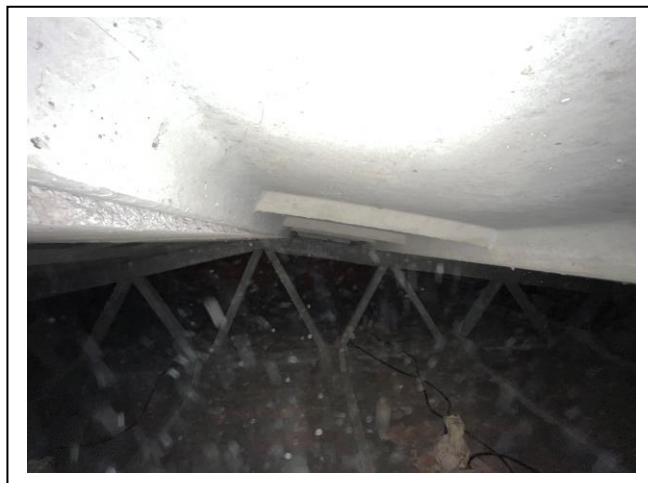
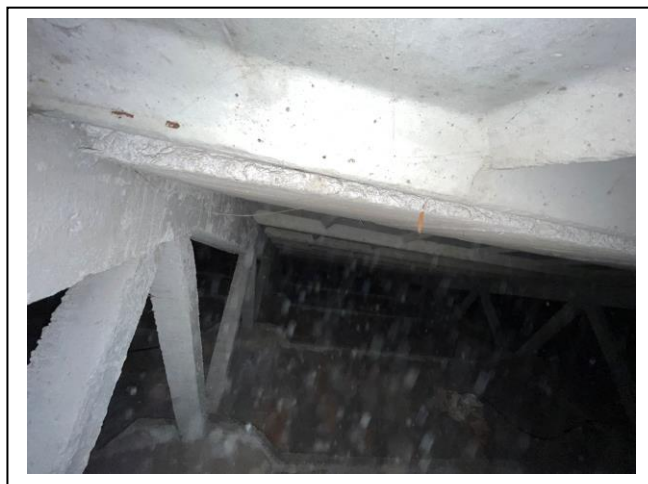
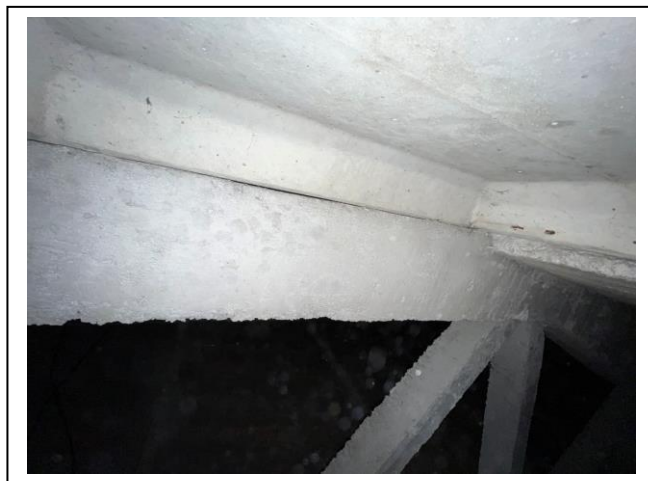
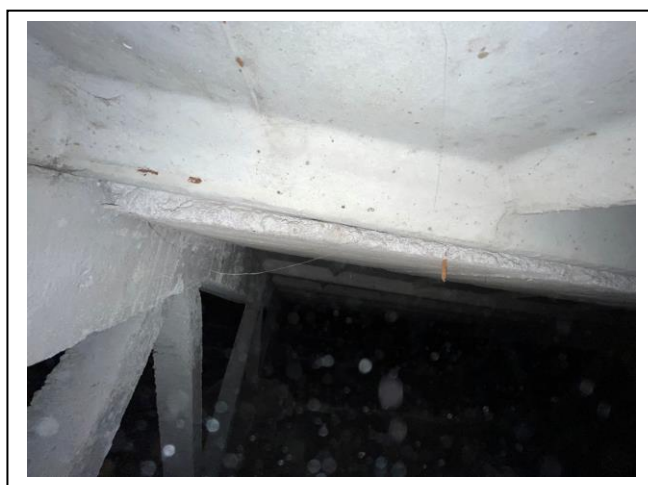
Nosnou konstrukci střechy tvoří ŽB
příhradový vazník

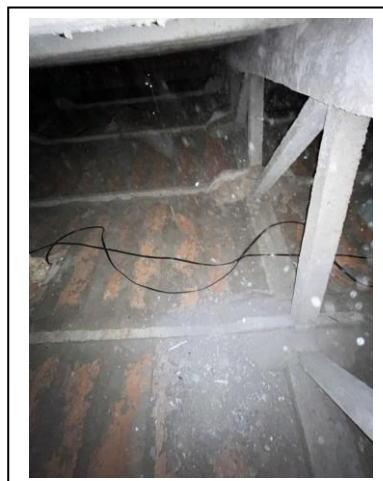
Stropní konstrukce je z keramických vložek
HURDIS uložených do ŽB nosníků

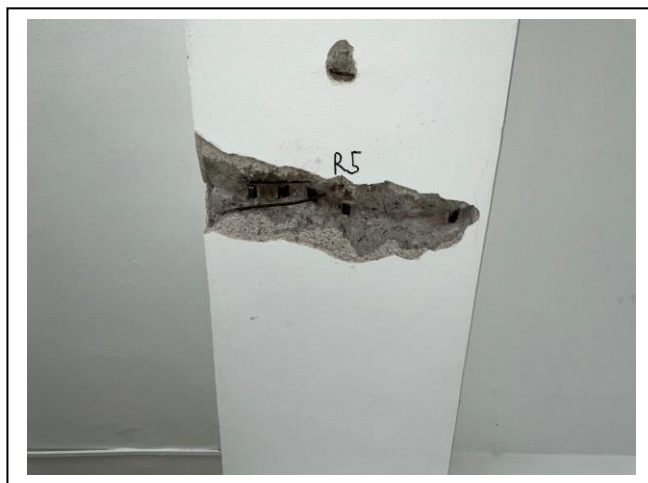
**Foto 023 – R5 – průvlak**

- ① ŽEBROVANÁ TYP V Ø 16 mm
- ② TŘMÍNKY HLADKÉ Ø 6 mm, á - 200 mm
- ③ ŽEBROVANÁ TYP V Ø 14 mm

SPODNÍ KRYTÍ 20-30 mm
POVRCHOVÁ KOROZE
HLAVNÍ A KONSTRUKČNÍ VÝZTUŽE

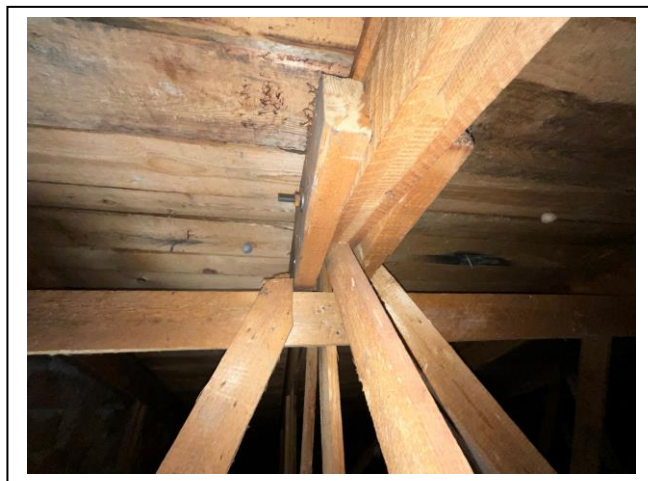
Foto 048 – pohled na dřevěnou střešní konstrukci

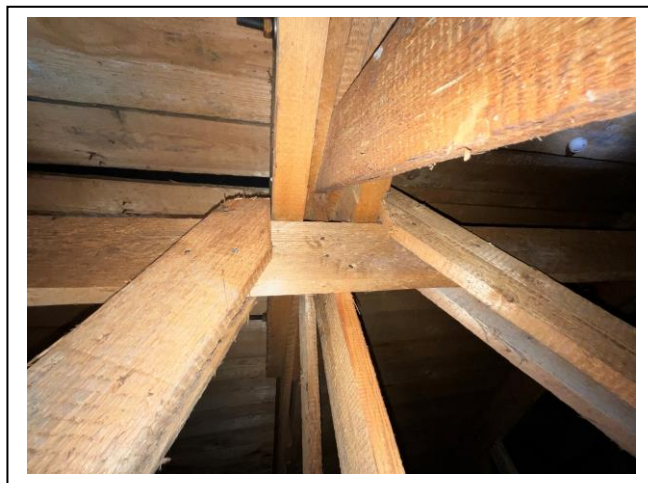
Foto 049 – pohled na dřevěnou střešní konstrukci

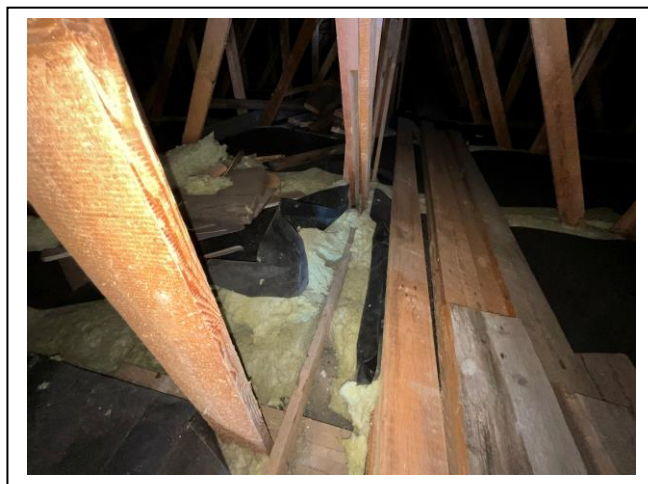
Foto 050 – pohled na dřevěnou střešní konstrukci

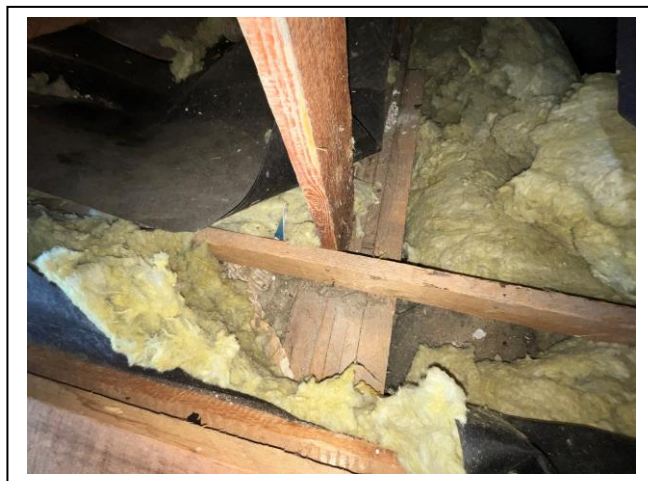
Foto 051 – pohled na dřevěnou střešní konstrukci

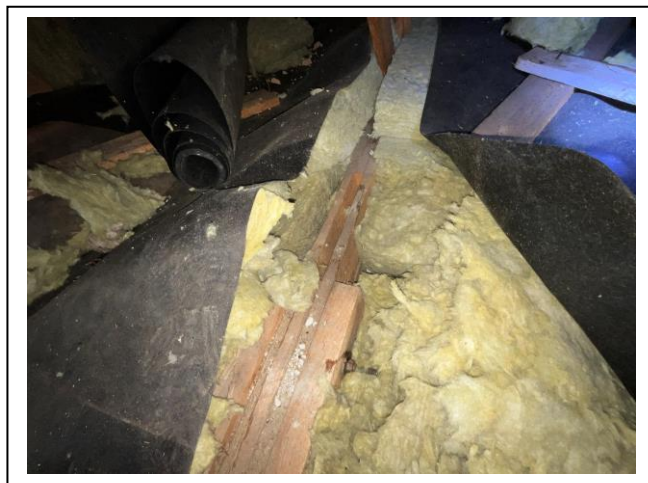
Foto 052 – pohled na dřevěnou střešní konstrukci

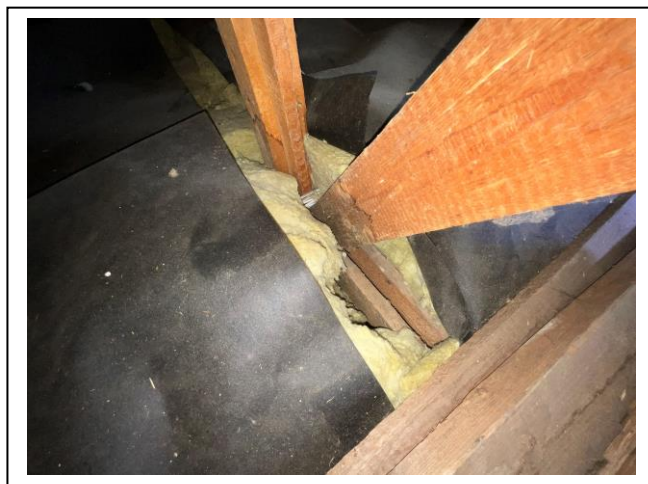
Foto 053 – pohled na dřevěnou střešní konstrukci

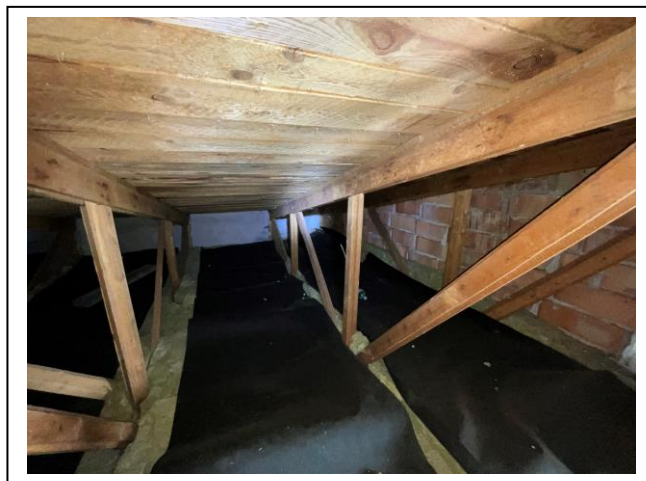
Foto 056 – pohled na dřevěnou střešní konstrukci

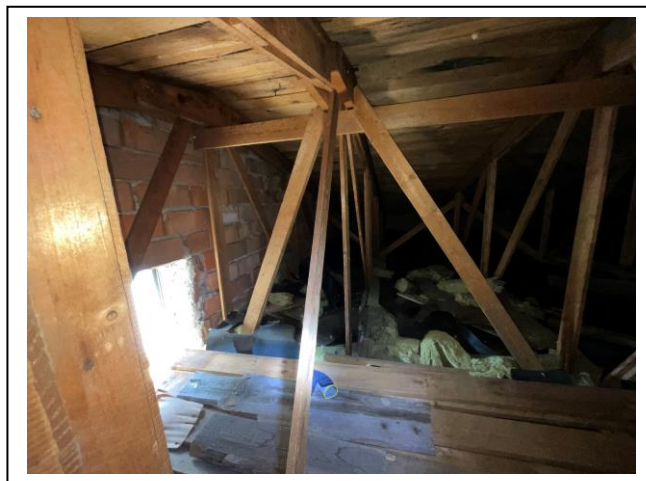
Foto 058 – pohled na dřevěnou střešní konstrukci

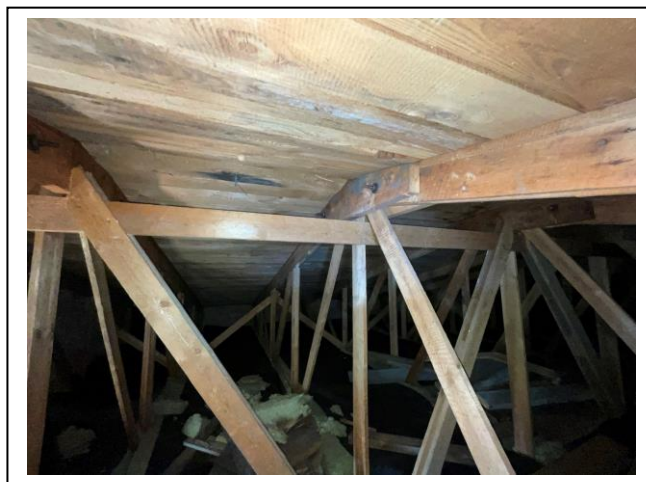
Foto 059 – pohled na dřevěnou střešní konstrukci

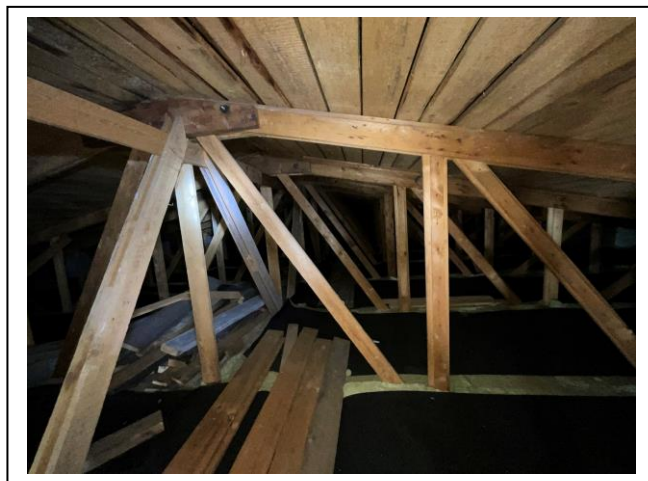
Foto 060 – pohled na dřevěnou střešní konstrukci

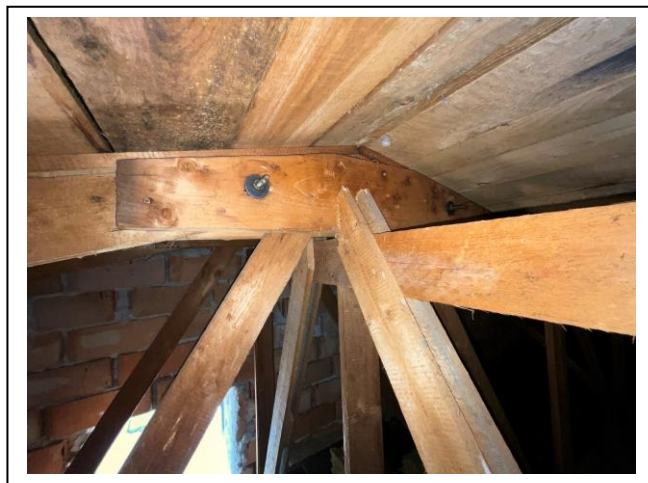
Foto 061 – pohled na dřevěnou střešní konstrukci

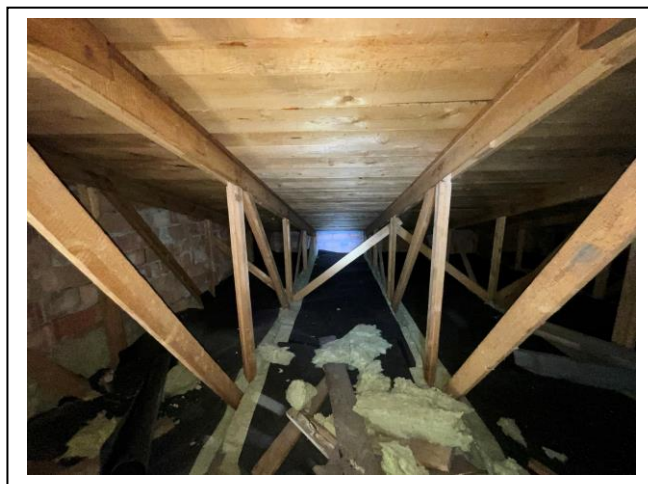
Foto 062 – pohled na dřevěnou střešní konstrukci

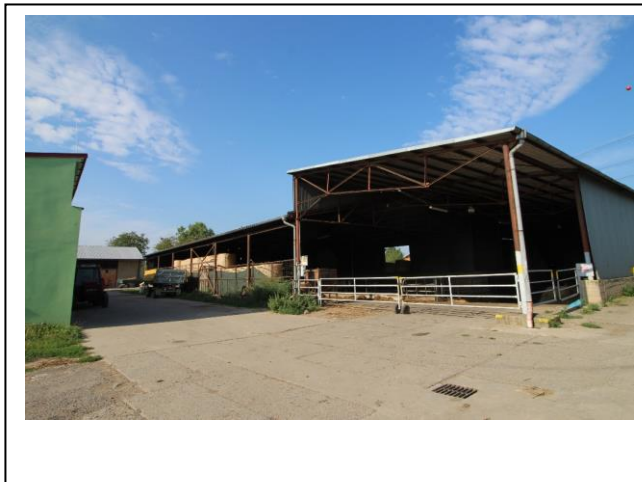
**Foto 077 – pohled na ocelovou konstrukci střechy**

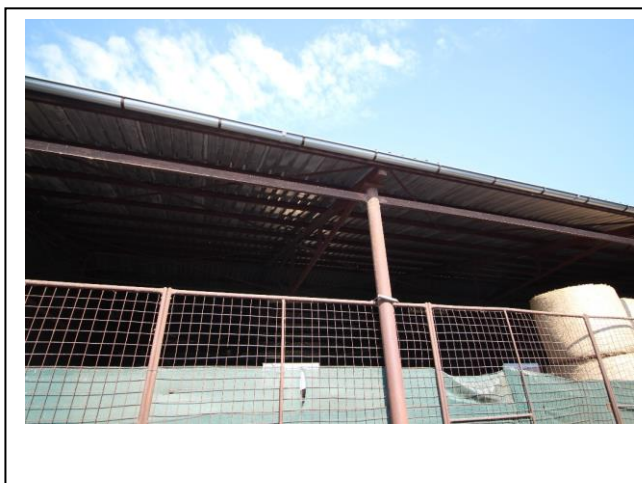
**Foto 078 – pohled na ocelovou konstrukci střechy**

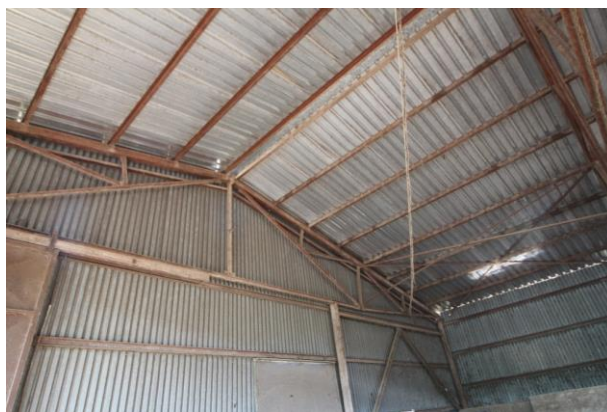
Foto 080 – pohled na ocelovou konstrukci střechy

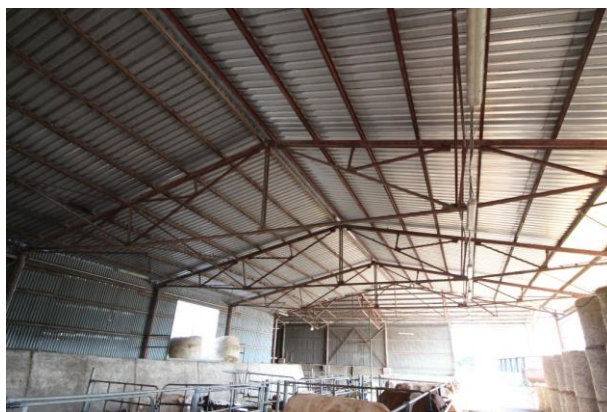
Foto 081 – pohled na ocelovou konstrukci střechy

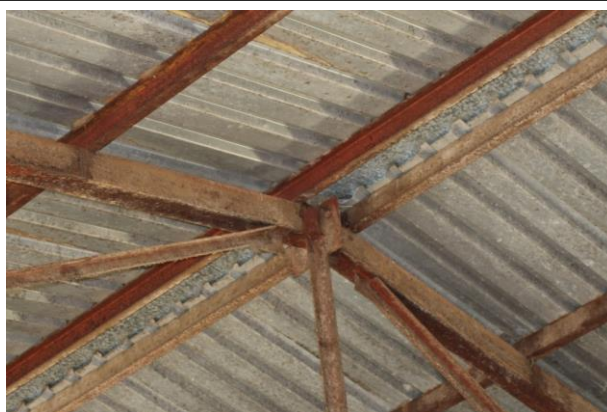
Foto 083 – pohled na ocelovou konstrukci střechy

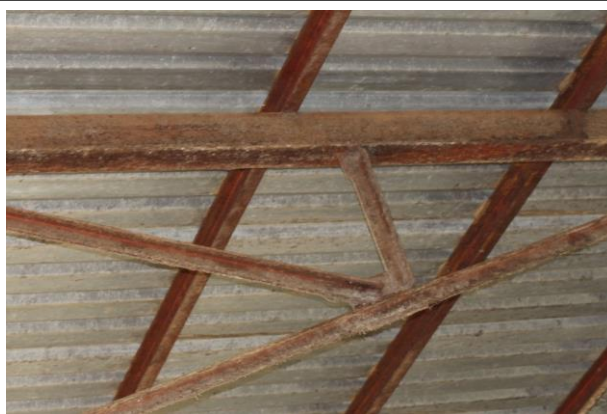
Foto 084 – pohled na ocelovou konstrukci střechy

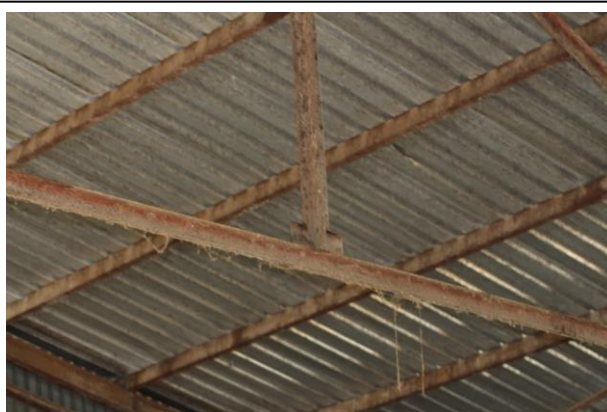
Foto 085 – pohled na ocelovou konstrukci střechy

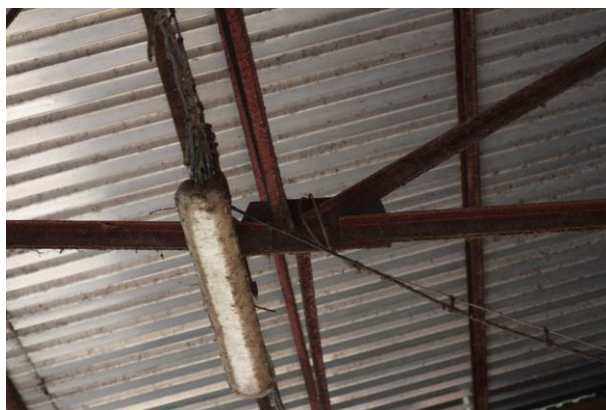
Foto 086 – pohled na ocelovou konstrukci střechy

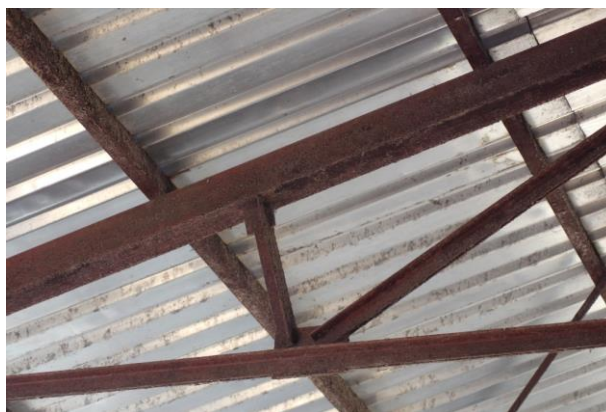
Foto 087 – pohled na ocelovou konstrukci střechy

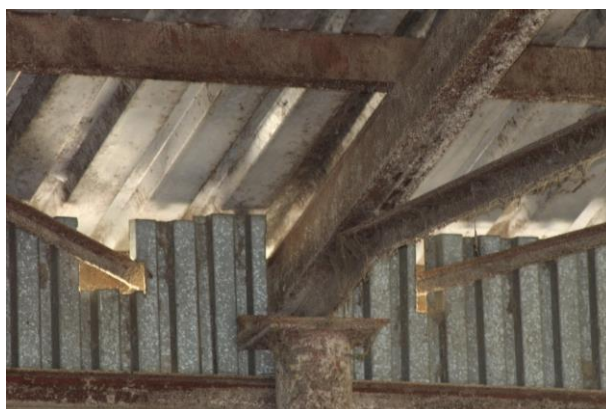
Foto 088 – pohled na ocelovou konstrukci střechy

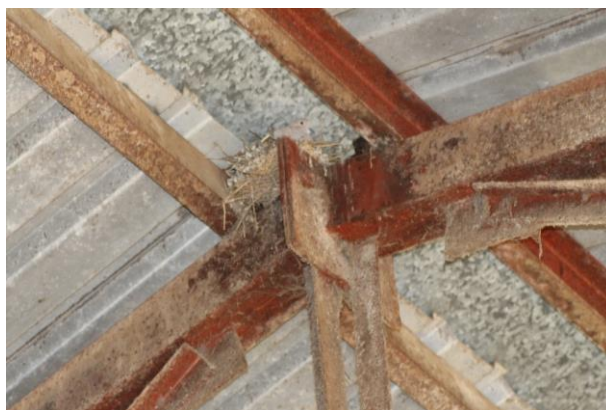
Foto 089 – pohled na ocelovou konstrukci střechy

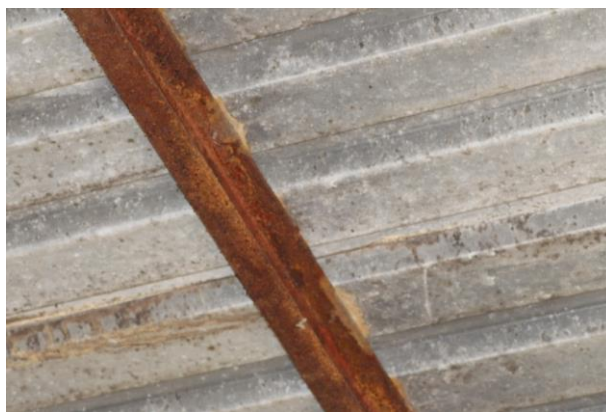
Foto 090 – pohled na ocelovou konstrukci střechy

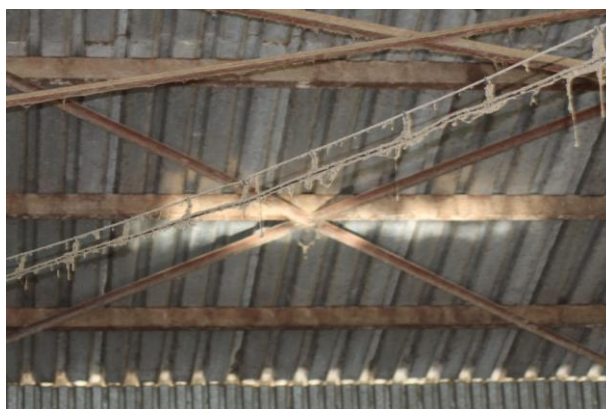
Foto 091 – pohled na ocelovou konstrukci střechy

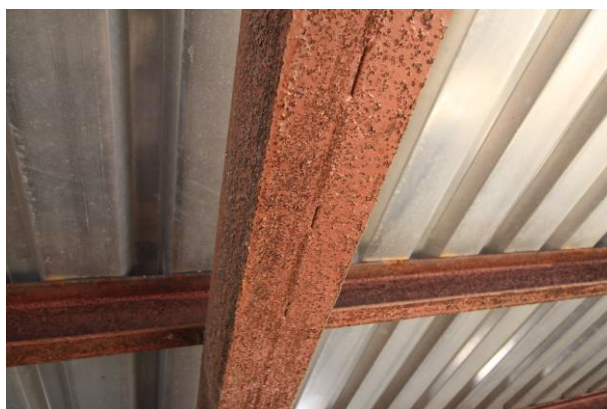
Foto 094 – pohled na ocelovou konstrukci střechy

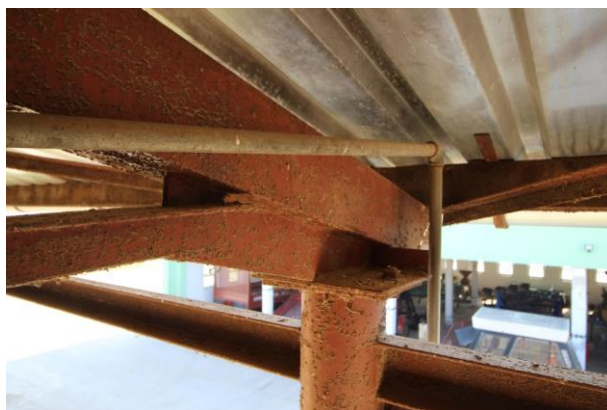
Foto 095 – pohled na ocelovou konstrukci střechy

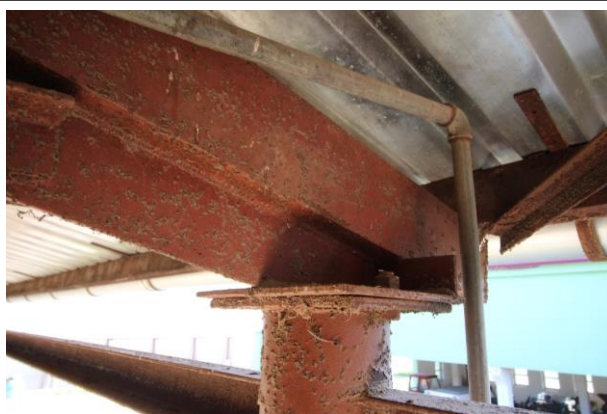
Foto 096 – pohled na ocelovou konstrukci střechy

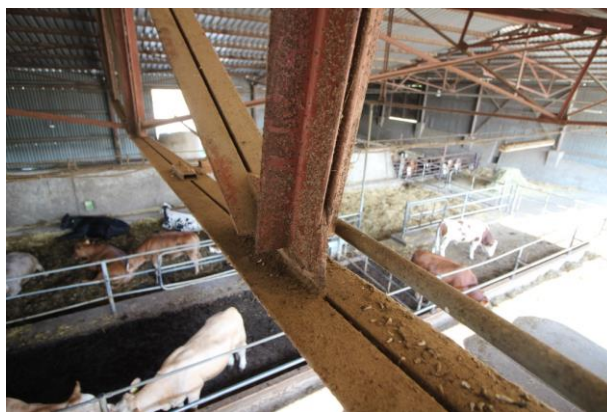
Foto 099 – pohled na ocelovou konstrukci střechy

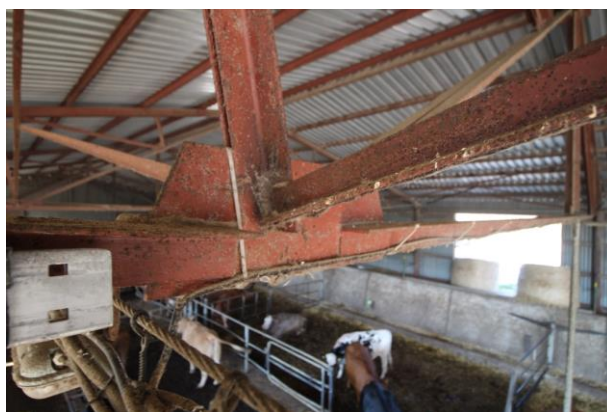
Foto 100 – pohled na ocelovou konstrukci střechy

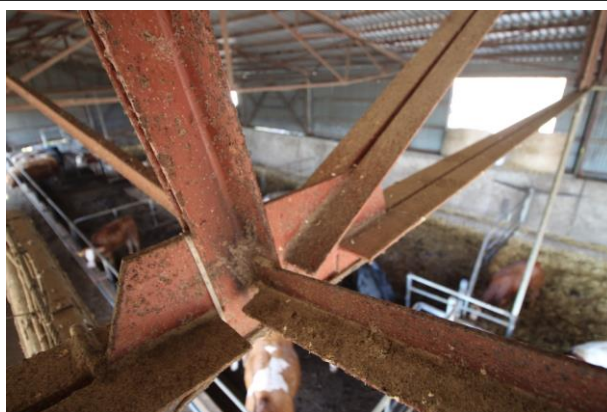
Foto 101 – pohled na ocelovou konstrukci střechy

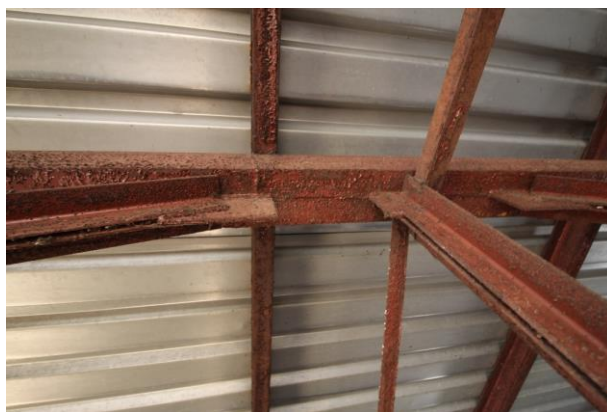
Foto 102 – pohled na ocelovou konstrukci střechy

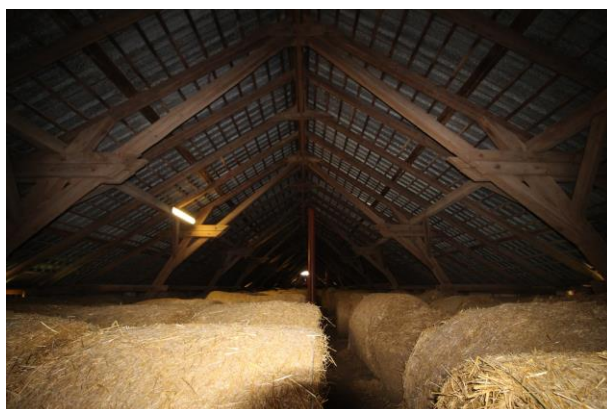
Foto 188 – pohled na dřevěnou konstrukci střechy

OSOVÁ VZDÁLENOST VAZEB 4500 mm
KONSTRUKCE BEZ PROJEVŮ NAPADENÍ DŘEVOKAZNÝMI ŠKŮDLCI
