| A k c e<br>Zámek Pardubice<br>- využití a obnova zámeckých exteriérů a interiérů č. p. 1 a č. p. 2 | | |

| O z n a č e n í č á s t i<br>D.1 | Č á s t<br>DOKUMENTACE STAVEBNÍHO OBJEKTU - SO.01 |
| Č í s l o p r o f e s e<br>D.1.1 | P r o f e s e<br>ARCHITEKTONICKO STAVEBNÍ ŘEŠENÍ |
| Č í s l o p ř í l o h y<br>D.1.1.c-06 | P ř í l o h a<br>KNIHA KAMENICKÝCH PRVKŮ |

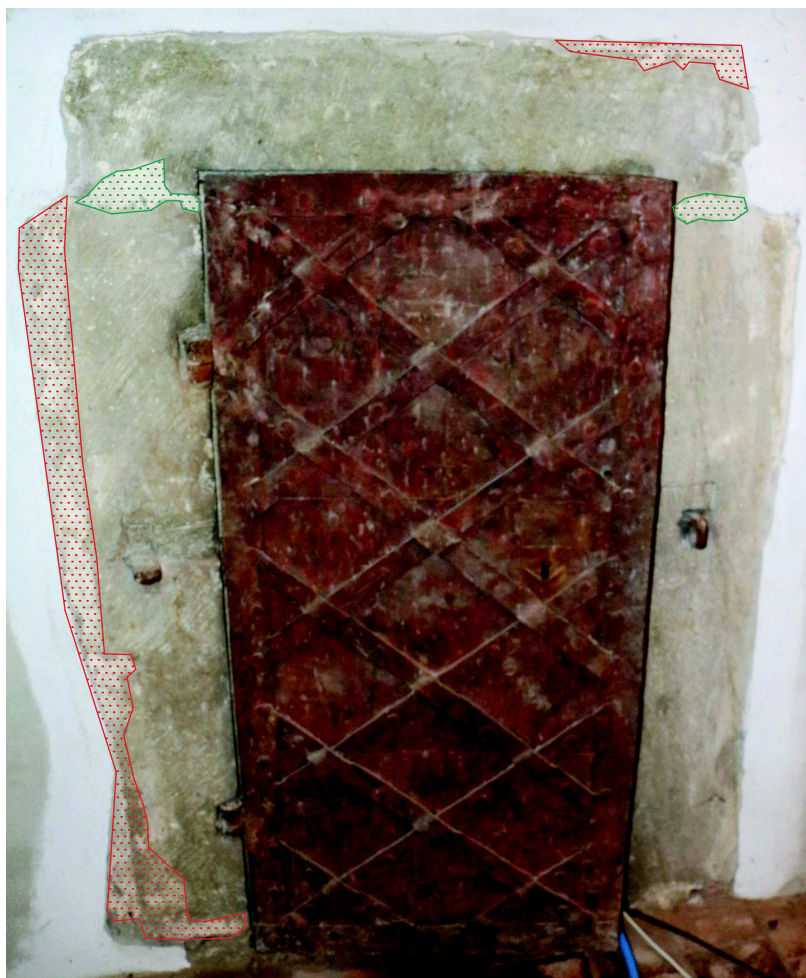
| <b>ID prvku</b> | K1-S1.03 |

| <b>Stav</b> | mírně poškozený |
| <b>Popis prvku</b> | kamenné ostění niky, anomálie z pozdějších povrchových úprav, dožívající starší povrchové úpravy, narušená celistvost bočního ostění, zbytky kovových doplňků |

| <b>Opatření</b> | restaurování (viz technologický předpis 2.C) |

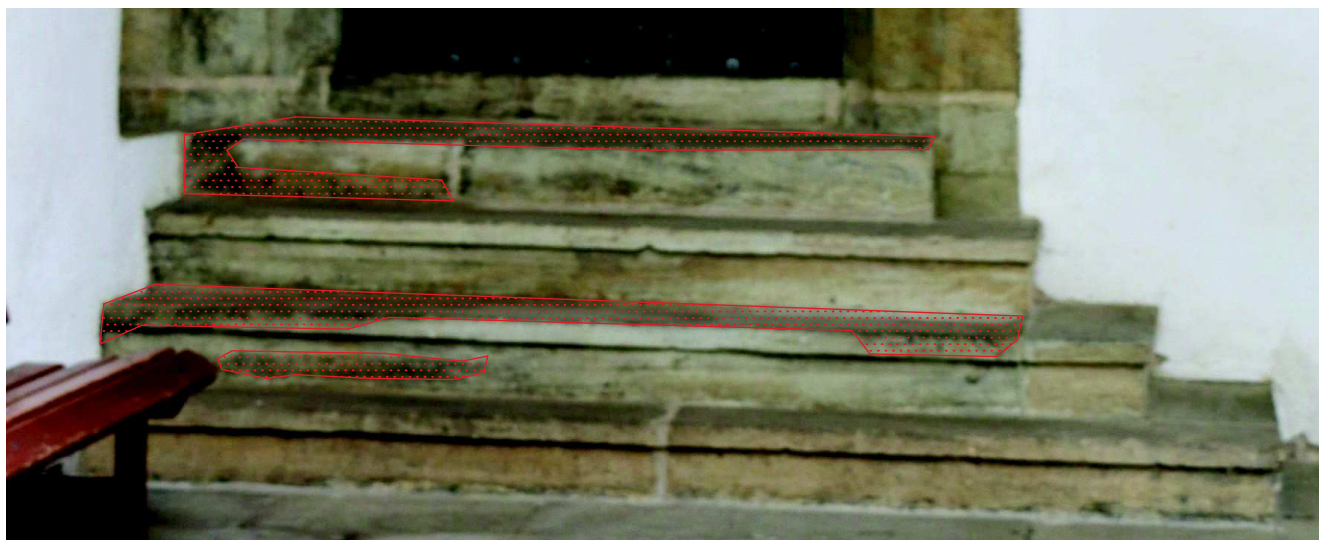
| Obecné | |
|---|---|
| ID prvku | K1-1.05 |

| Obecné | |
|---|---|
| Stav | mírně poškozený |

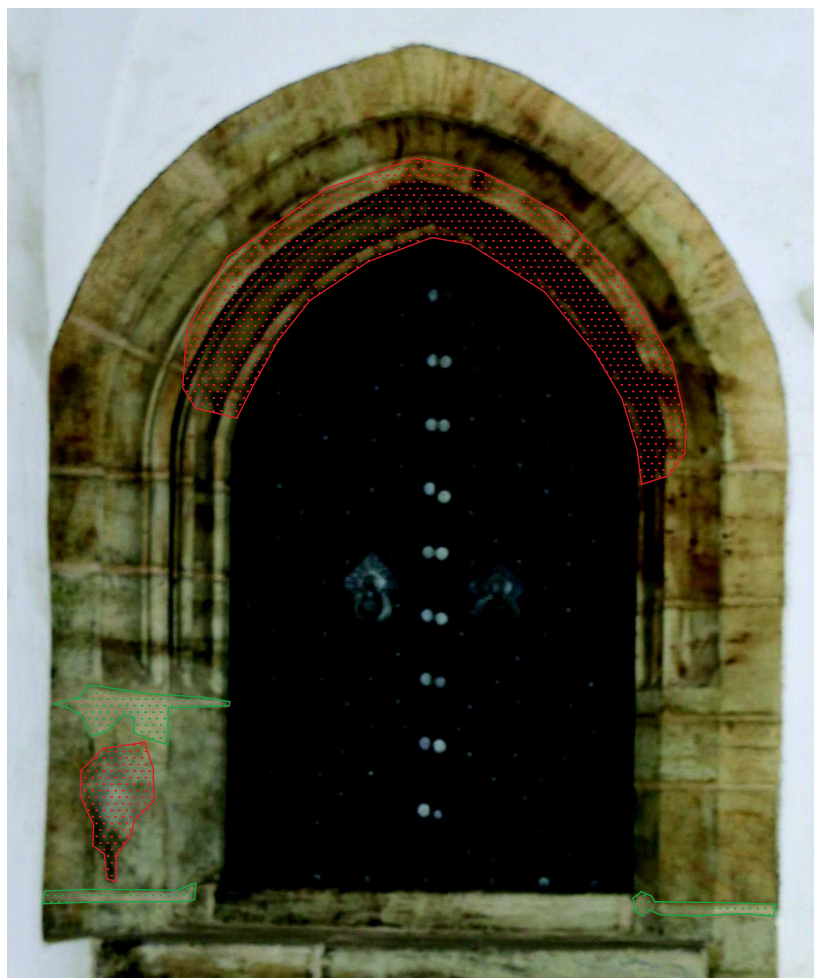
| <b>ID prvku</b> | K1-1.06 |

| <b>Stav</b> | mírně poškozený |

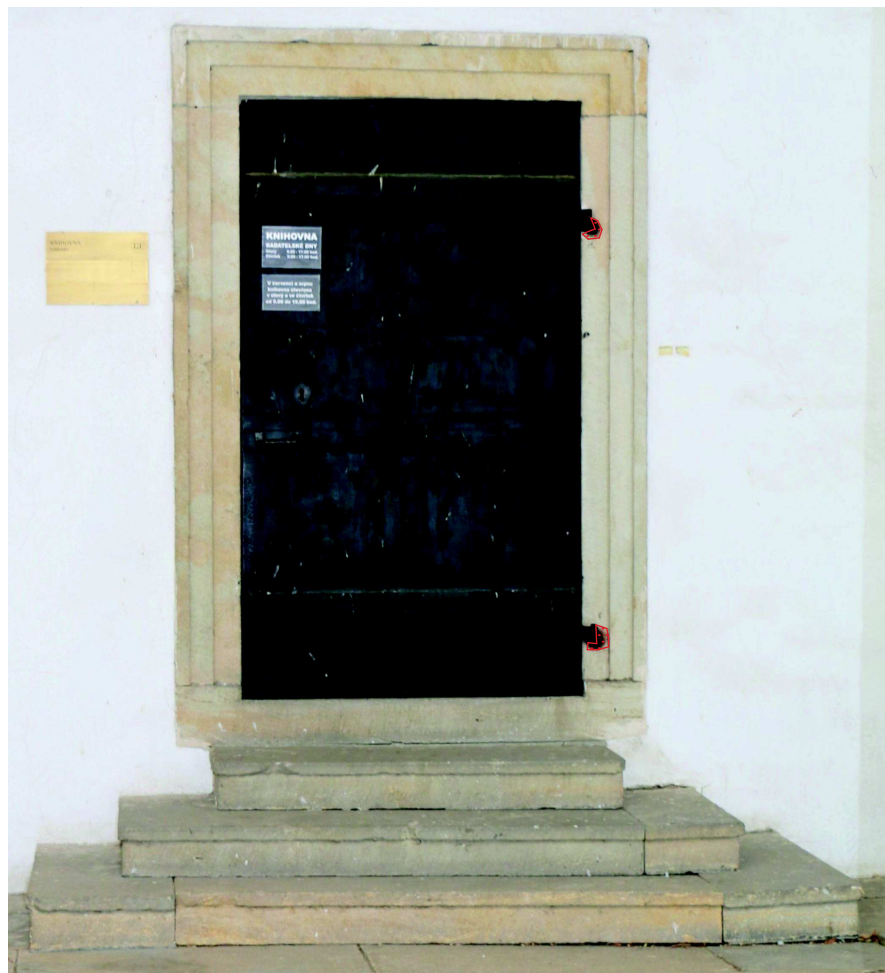
| Obecné | |
|---|---|
| ID prvku | K1-1.08 |

| Obecné | |
|---|---|
| Stav | mírně poškozený |

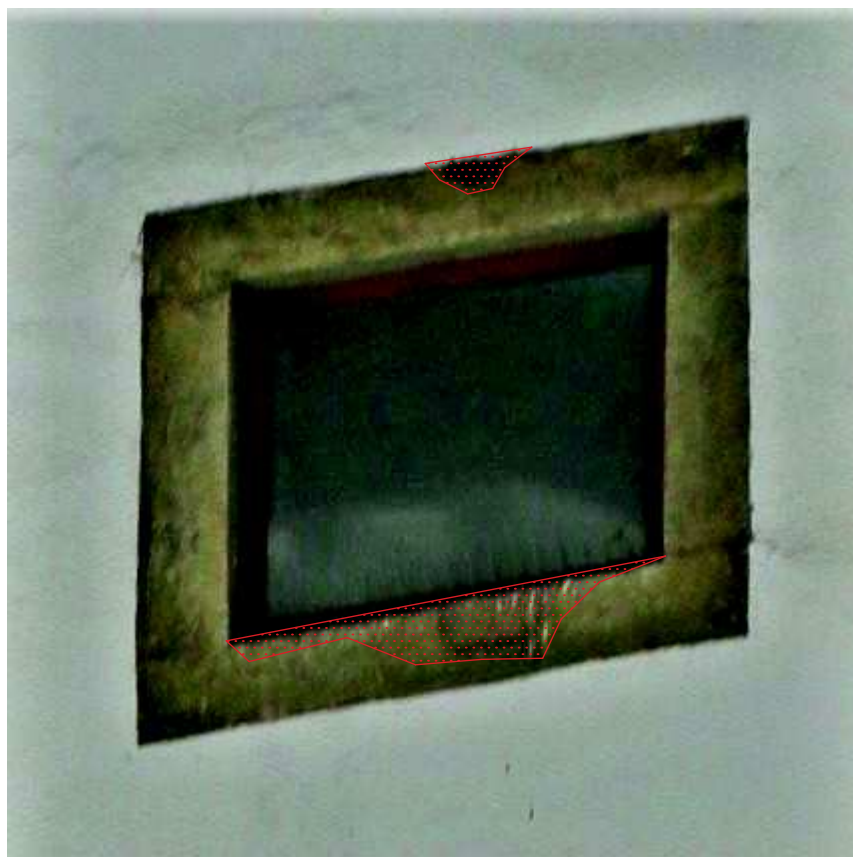
| <b>ID prvku</b> | K1-1.09 |

| <b>Stav</b> | mírně poškozený |

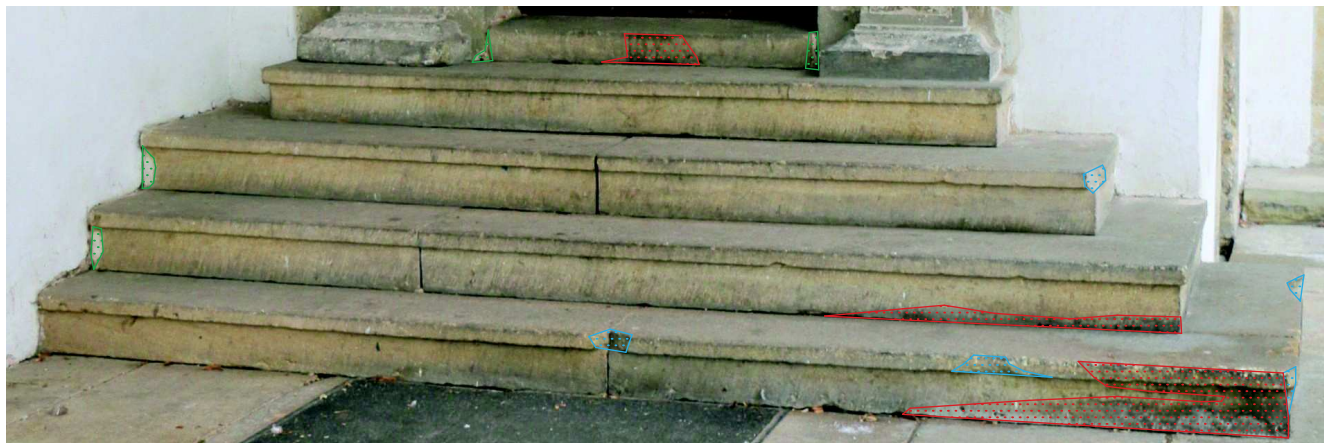
| Obecné | |
|---|---|
| ID prvku | K1-1.10 |

| Obecné | |
|---|---|
| Stav | mírně poškozený |

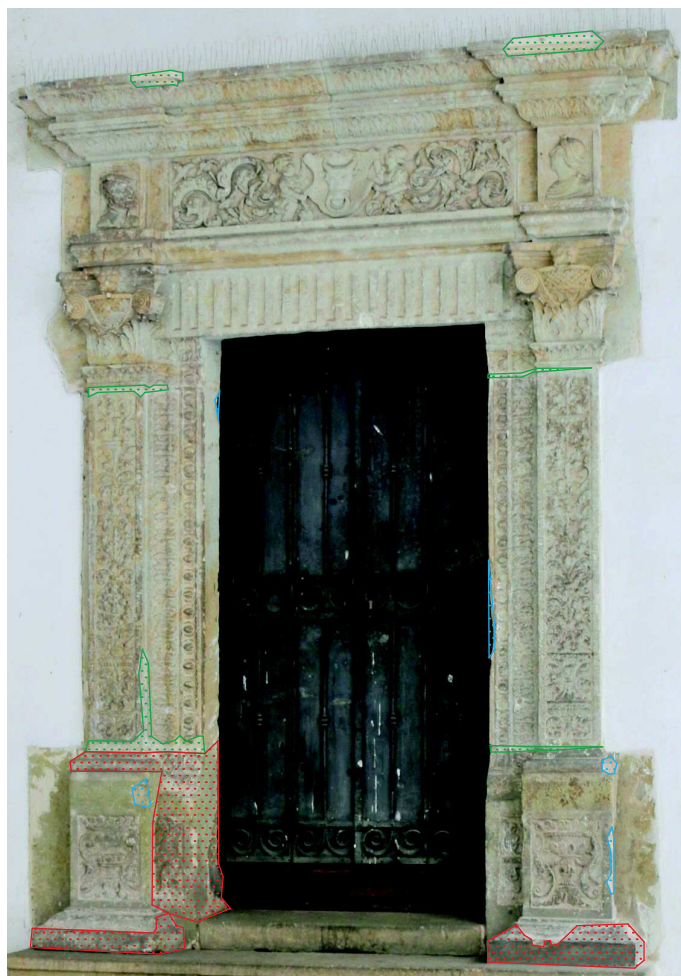
| Obecné | |
|---|--|
| ID prvku | K1-1.11 |

| Obecné | |
|---|--|
| Stav | mírně poškozený |

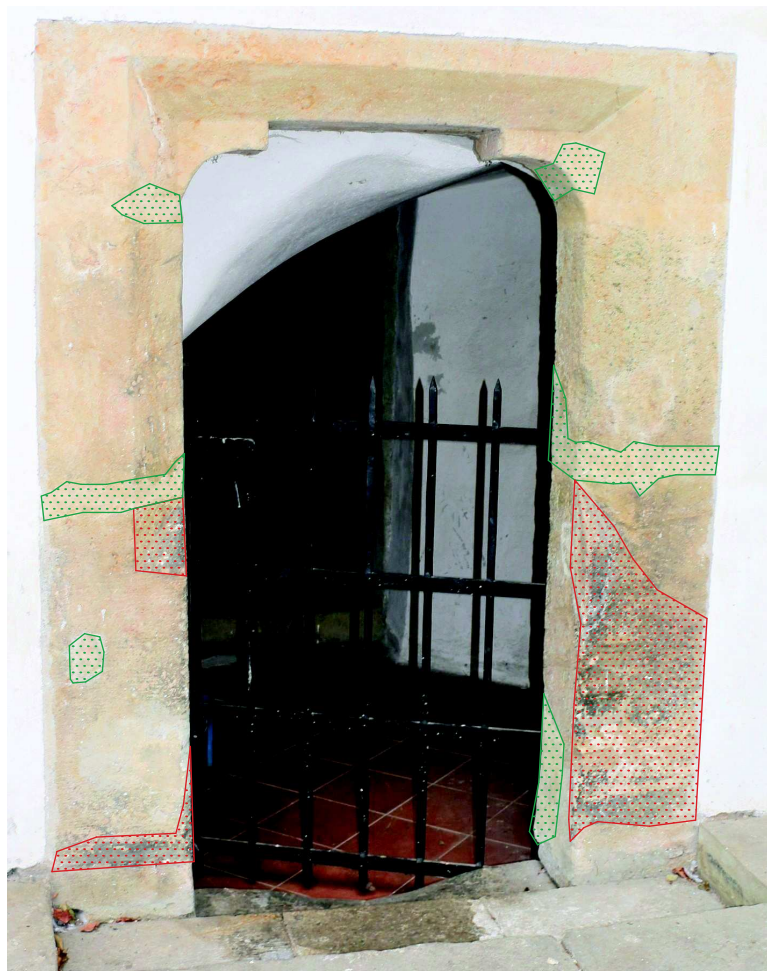
| <b>ID prvku</b> | K1-1.12 |

| <b>Stav</b> | mírně poškozený |

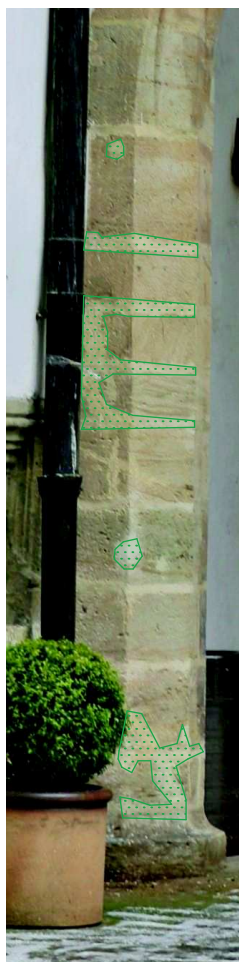
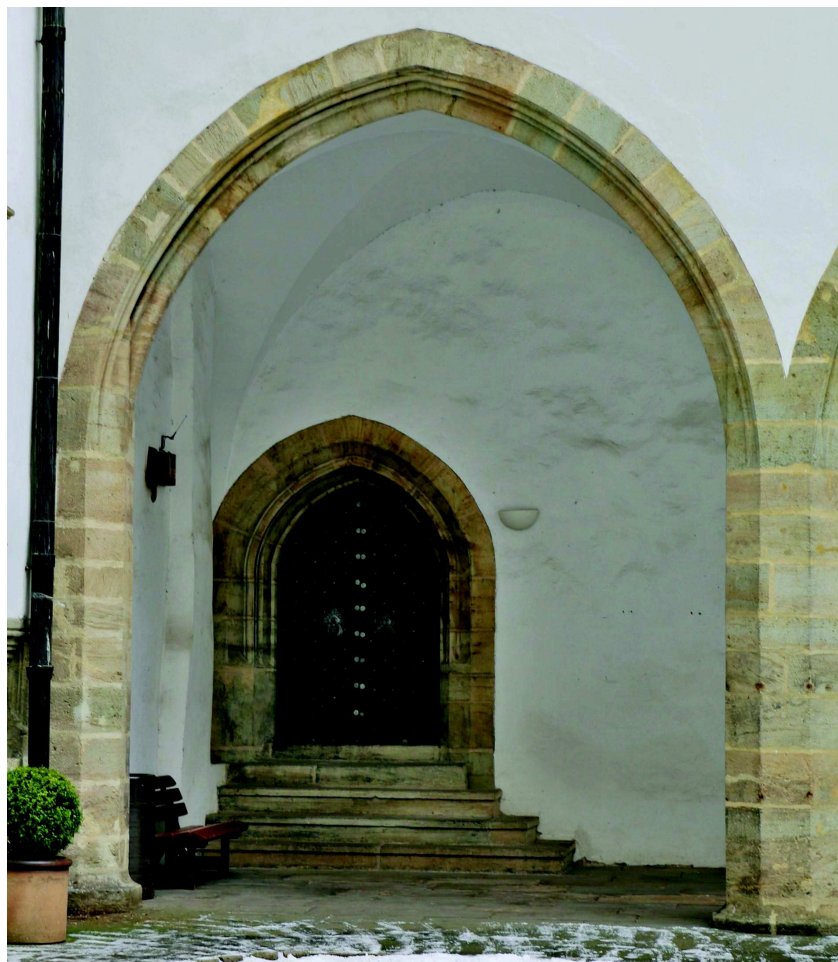
| Obecné | |
|---|---|
| ID prvku | K1-1.13 |

| Obecné | |
|---|---|
| Stav | mírně poškozený |

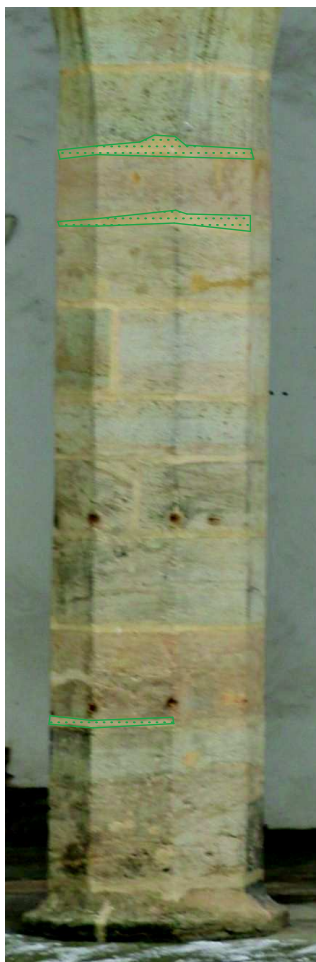
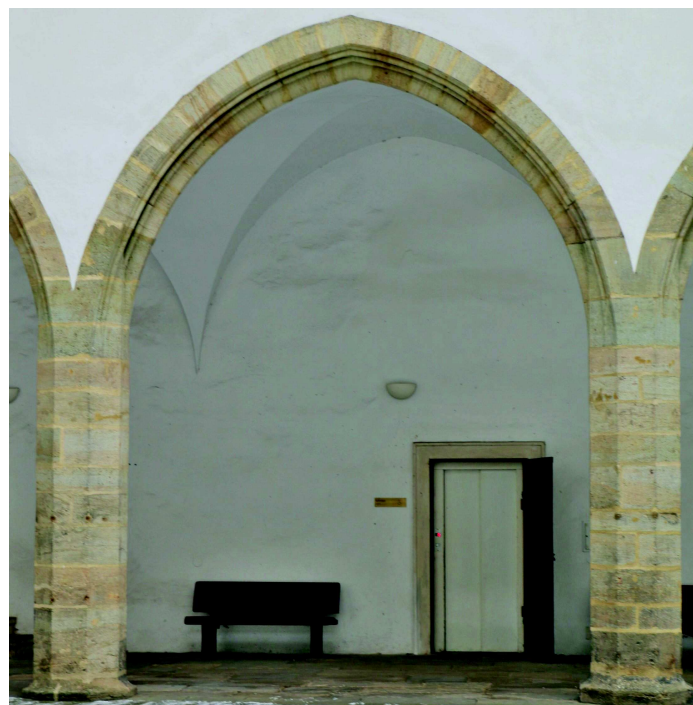
| Obecné | |
|---|--|
| ID prvku | K1-1.14 |

| Obecné | |
|---|--|
| Stav | mírně poškozený |

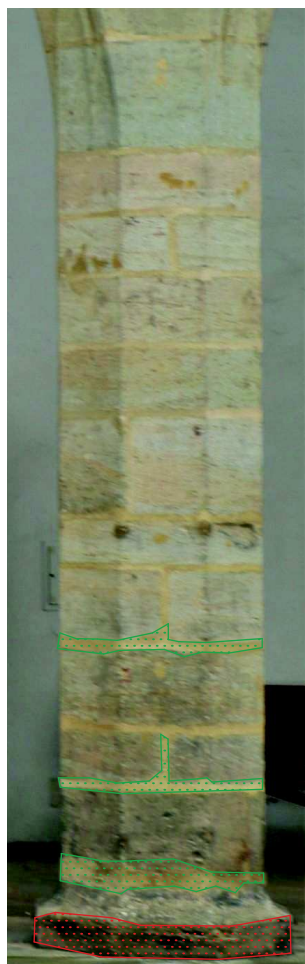
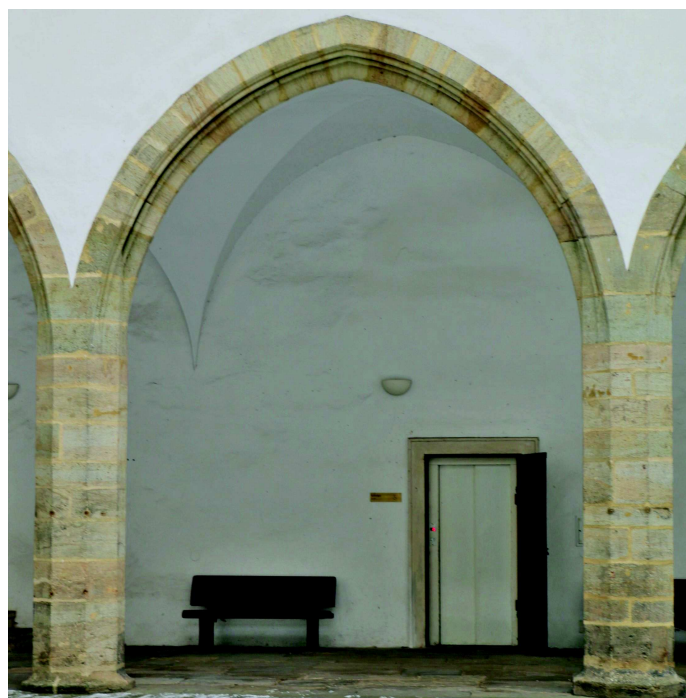
| Obecné | |
|---|--|
| ID prvku | K1-1.15 |

| Obecné | |
|---|--|
| Stav | mírně poškozený |

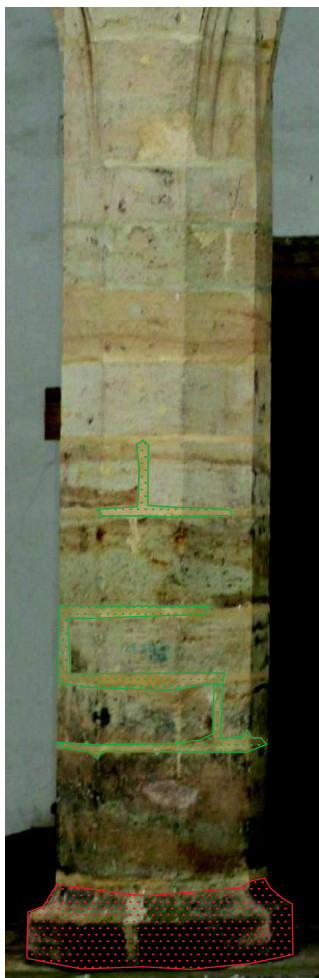
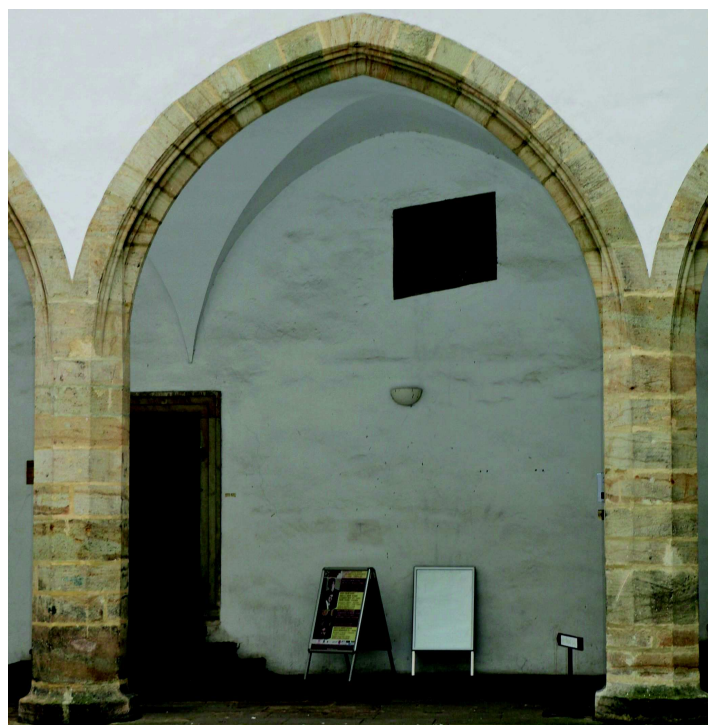
| <b>ID prvku</b> | K1-1.16 |

| <b>Stav</b> | mírně poškozený |

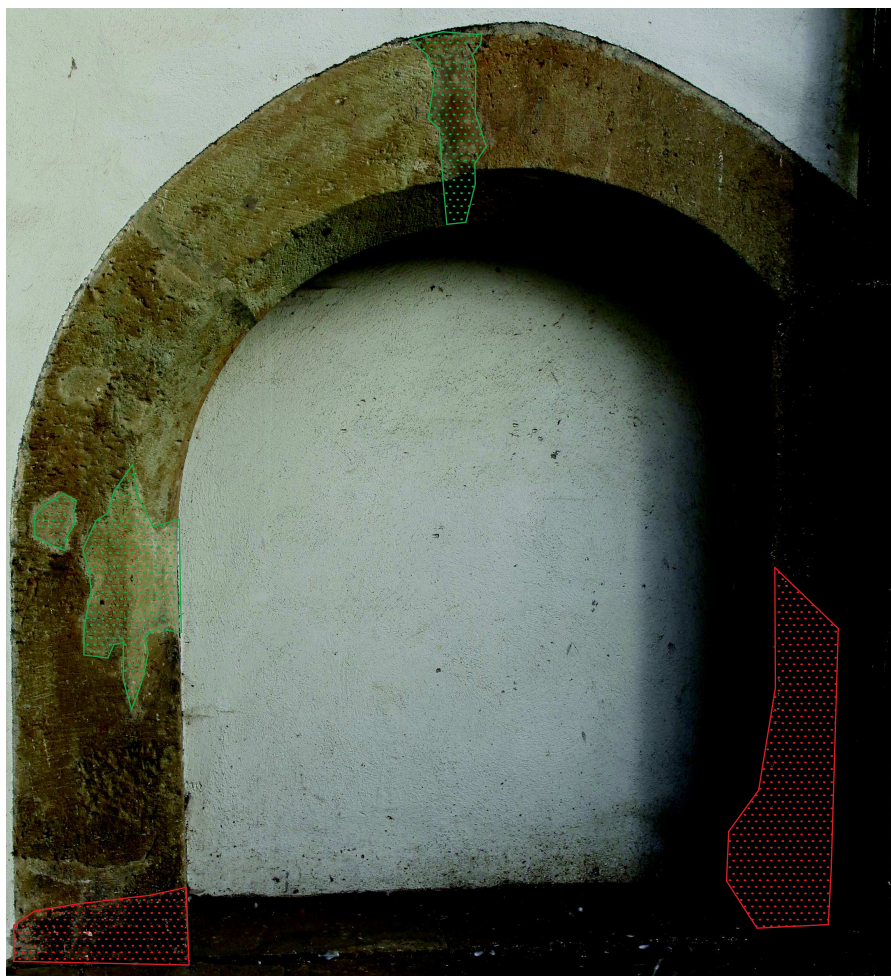
| Obecné | |
|---|--|
| ID prvku | K1-1.23 |

| Obecné | |
|---|--|
| Stav | mírně poškozený |

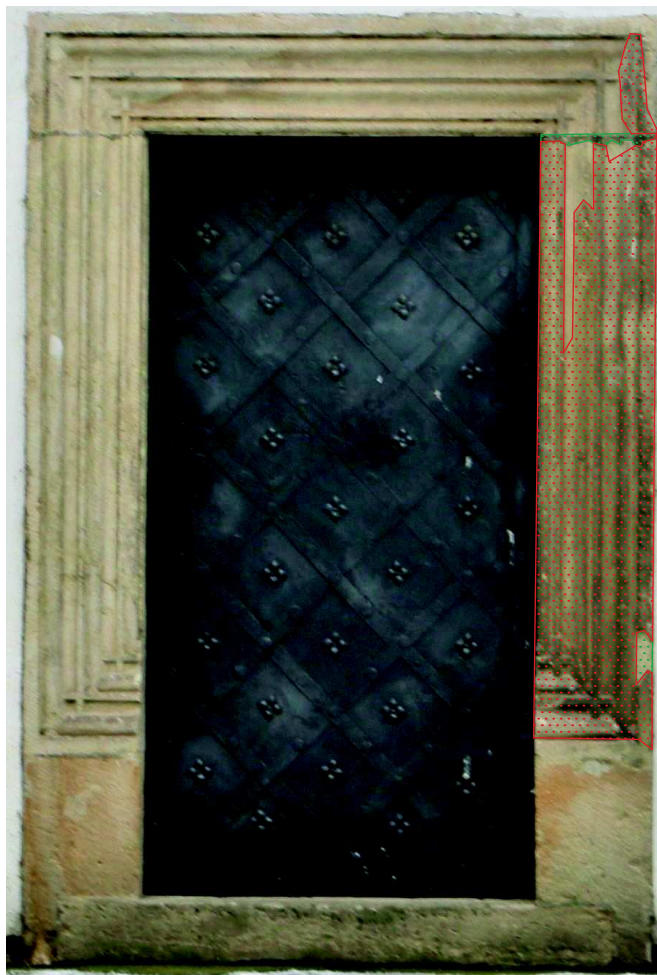
| Obecné | |
|---|---|
| ID prvku | K1-1.24 |

| Obecné | |
|---|---|
| Stav | mírně poškozený |

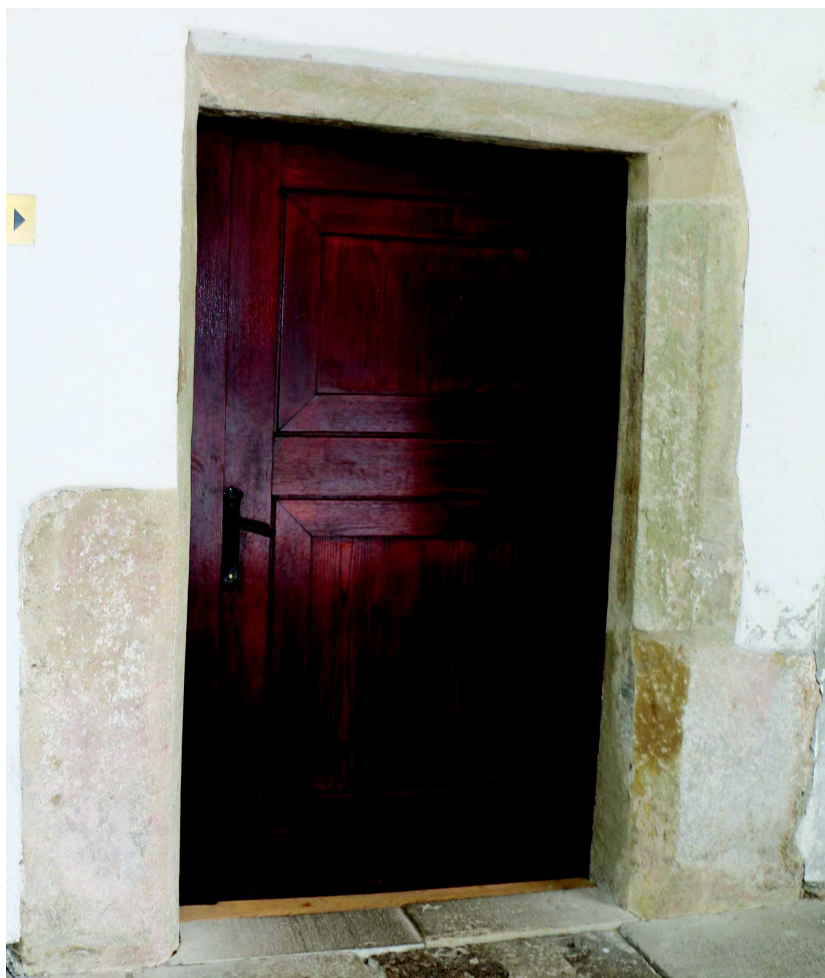
| <b>ID prvku</b> | K1-1.26 |

| <b>Stav</b> | mírně poškozený |

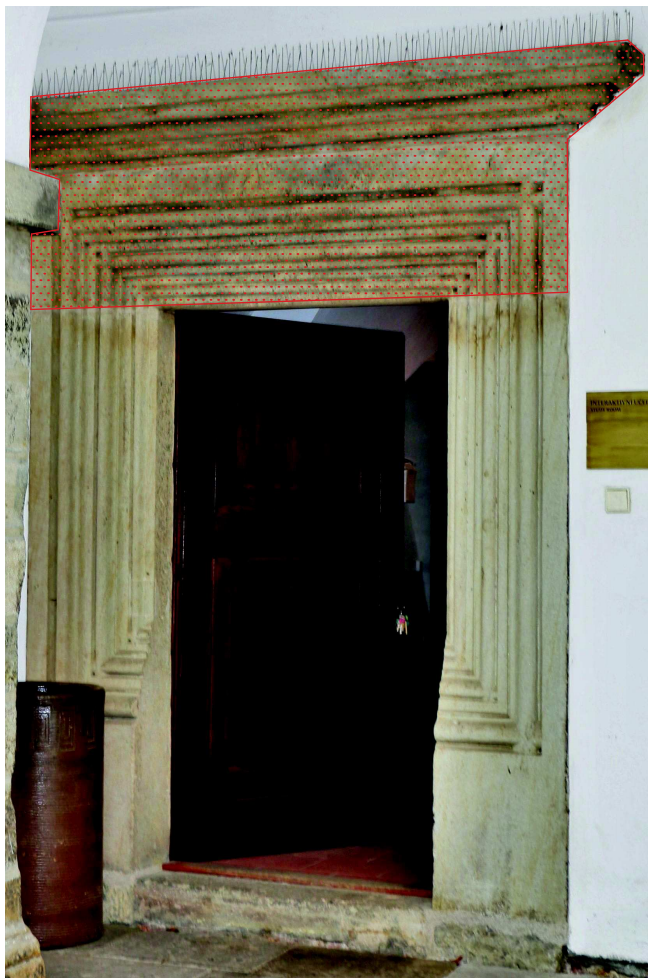
| <b>ID prvku</b> | K1-1.27 |

| <b>Stav</b> | mírně poškozený |

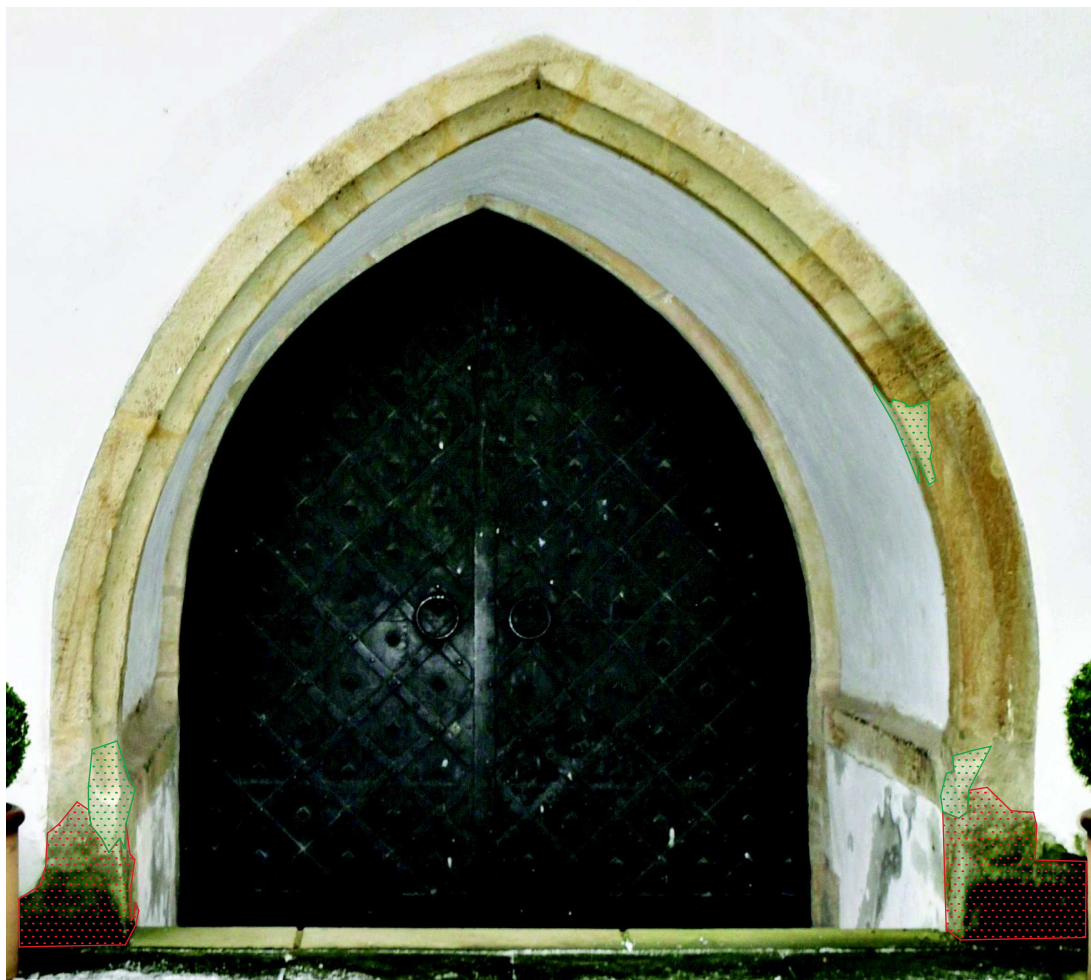
| Obecné | |
|---|---|
| ID prvku | K1-1.29 |

| Obecné | |
|---|---|
| Stav | mírně poškozený |

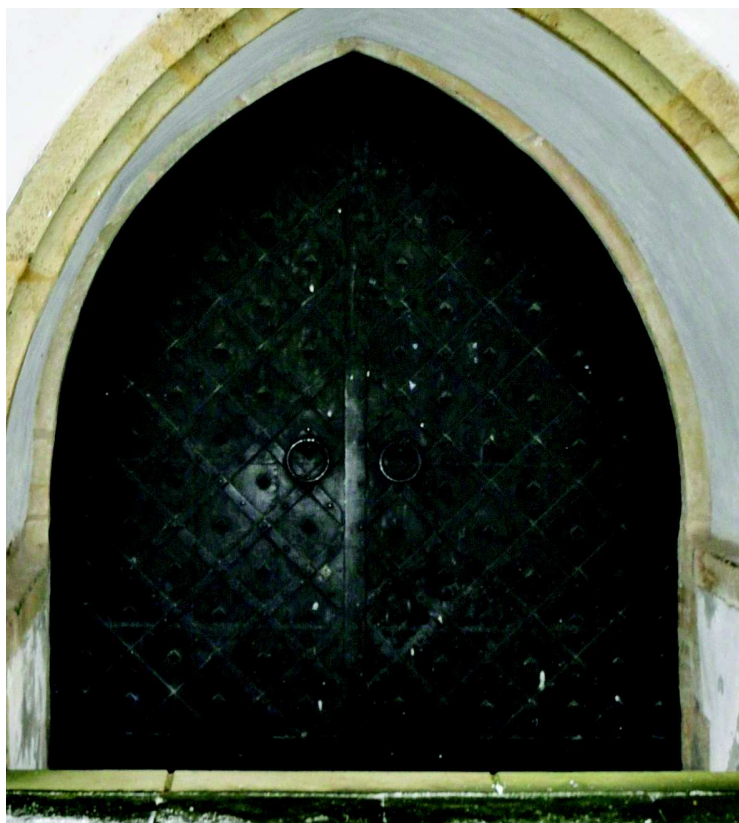
| <b>ID prvku</b> | K1-1.30 |

| <b>Stav</b> | mírně poškozený |

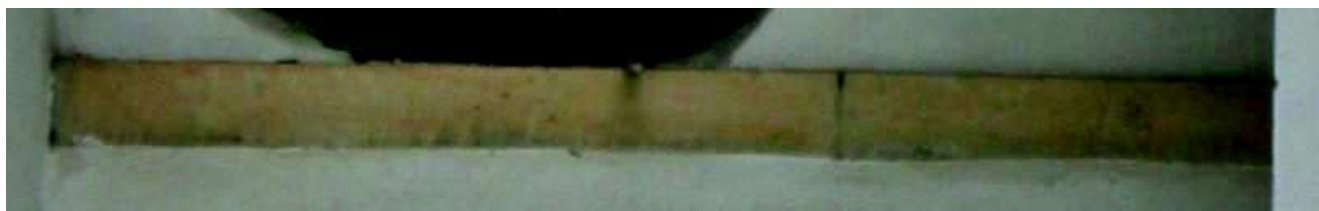
| <b>ID prvku</b> | K1-1.31 |

| <b>Stav</b> | mírně poškozený |

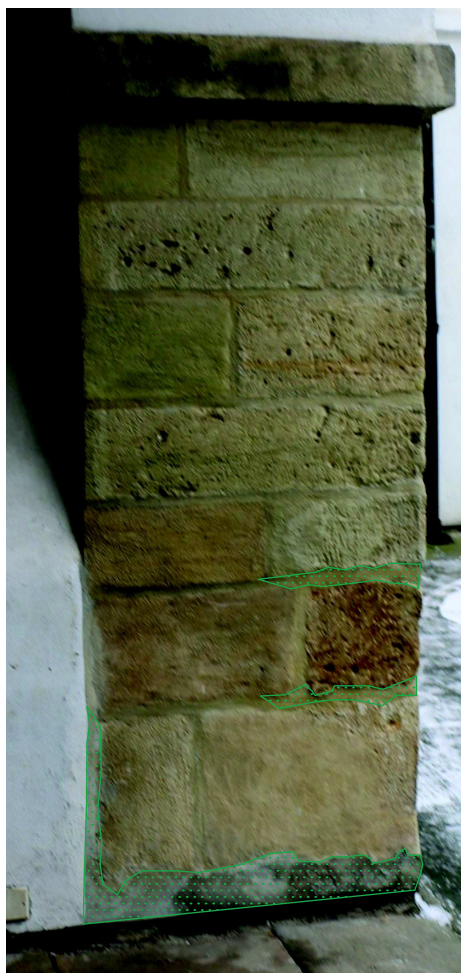
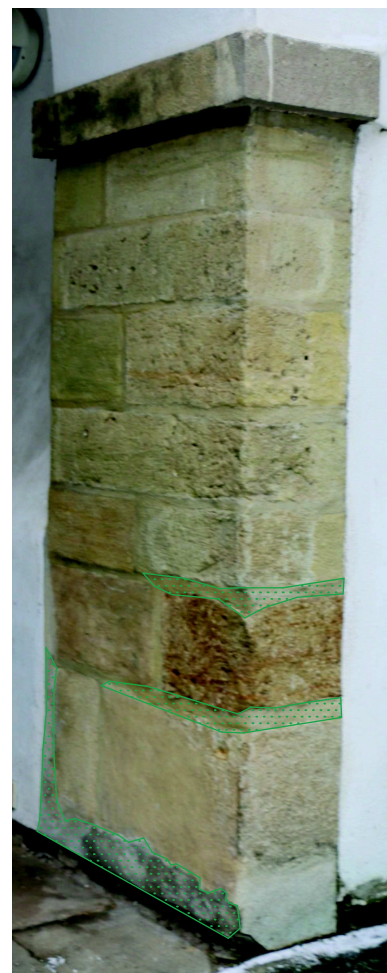
| <b>ID prvku</b> | K1-1.32 |

| <b>Stav</b> | mírně poškozený |

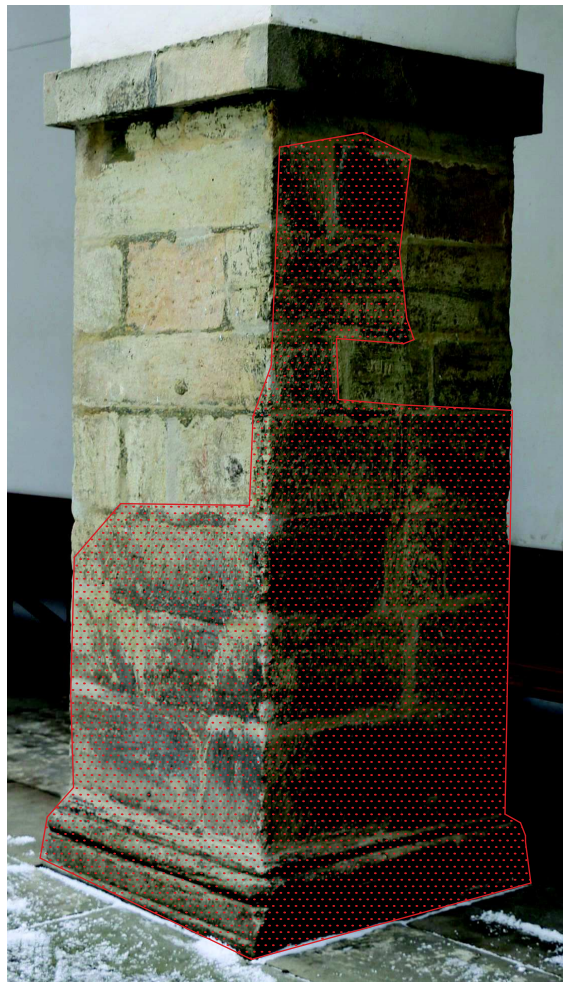
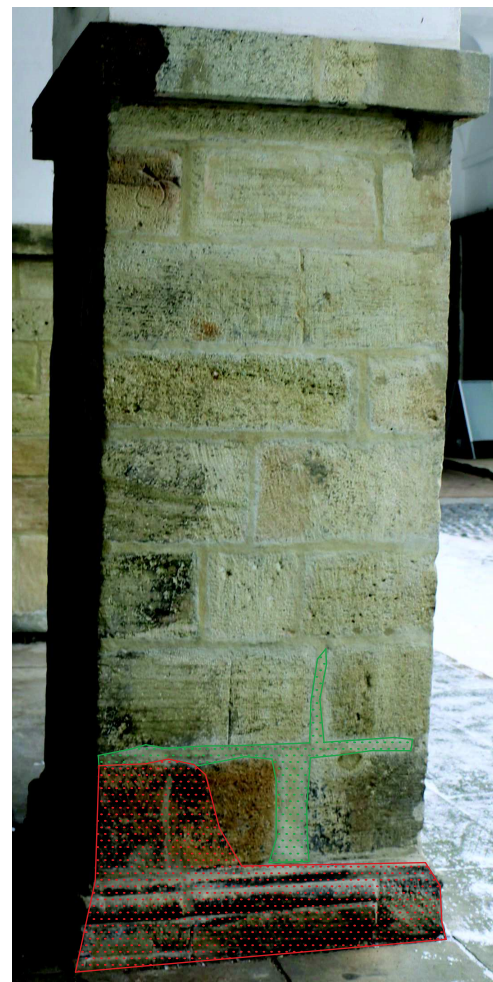
| <b>ID prvku</b> | K1-1.33 |

| <b>Stav</b> | mírně poškozený |

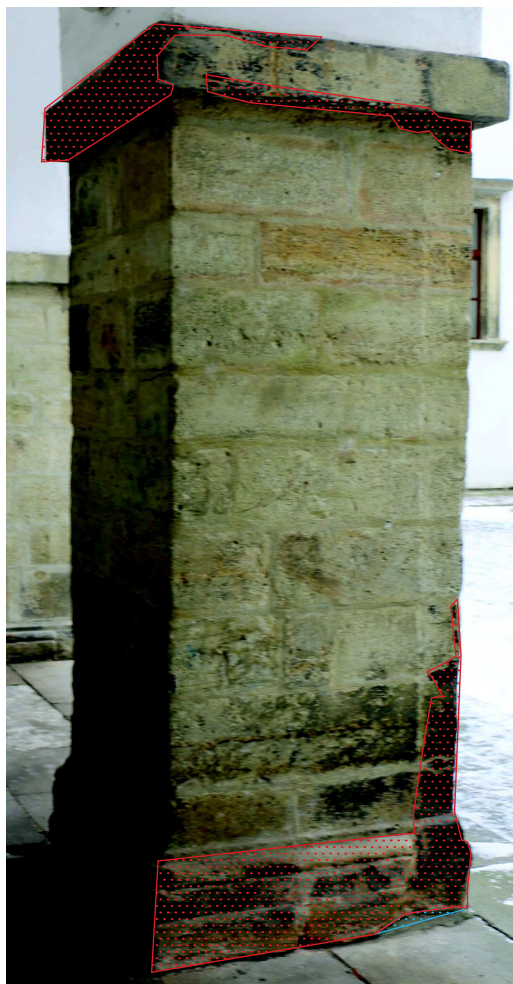
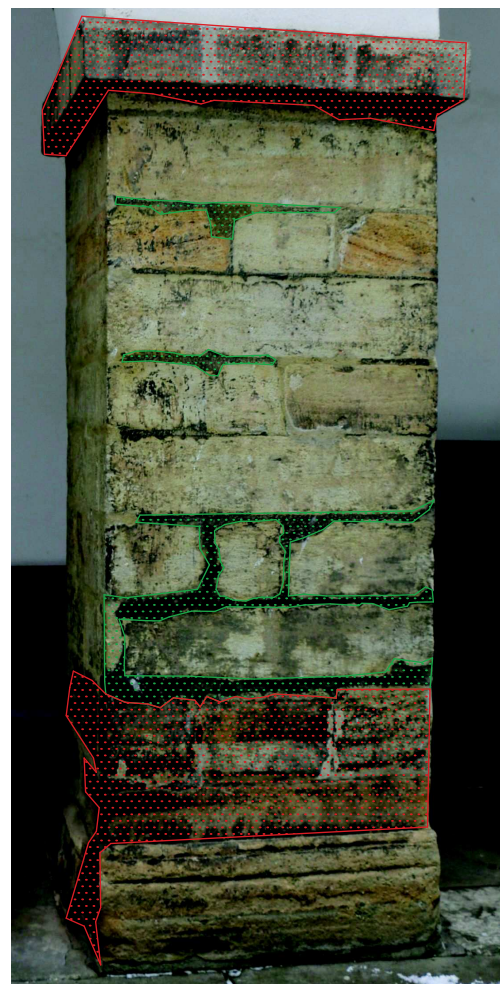
| <b>ID prvku</b> | K1-1.34 |

| <b>Stav</b> | mírně poškozený |

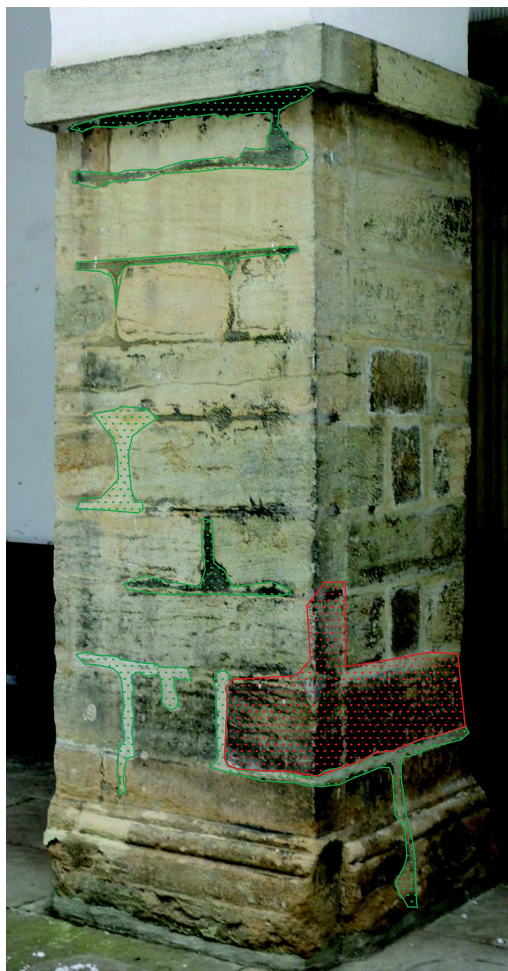
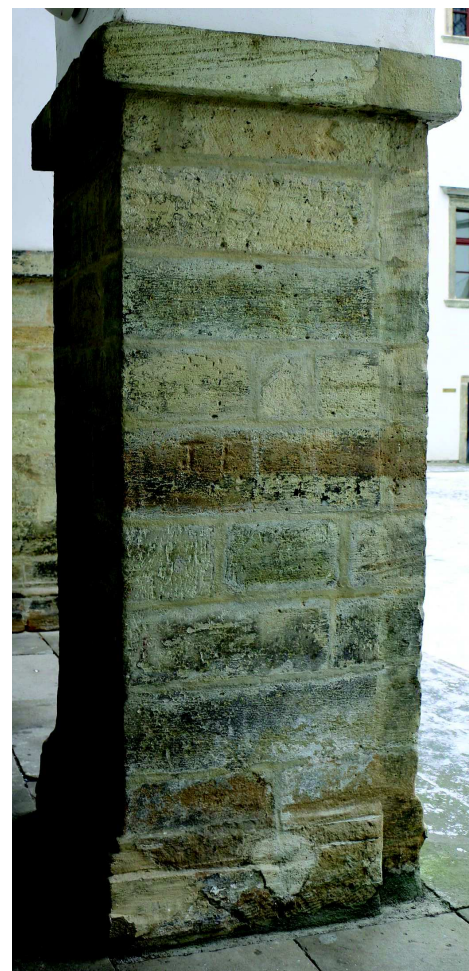
| <b>ID prvku</b> | K1-1.35 |

| <b>Stav</b> | mírně poškozený |
| <b>Popis prvku</b> | kamenný sloup arkády, anomálie z pozdějších povrchových úprav, výrazné barevnostní kontrasty, kontrastní výplně spár, barevnostně a materiálově nevhodné řešení |

| <b>Opatření</b> | očištění pod restaurátorským dohledem (viz technologický předpis 2.K) |

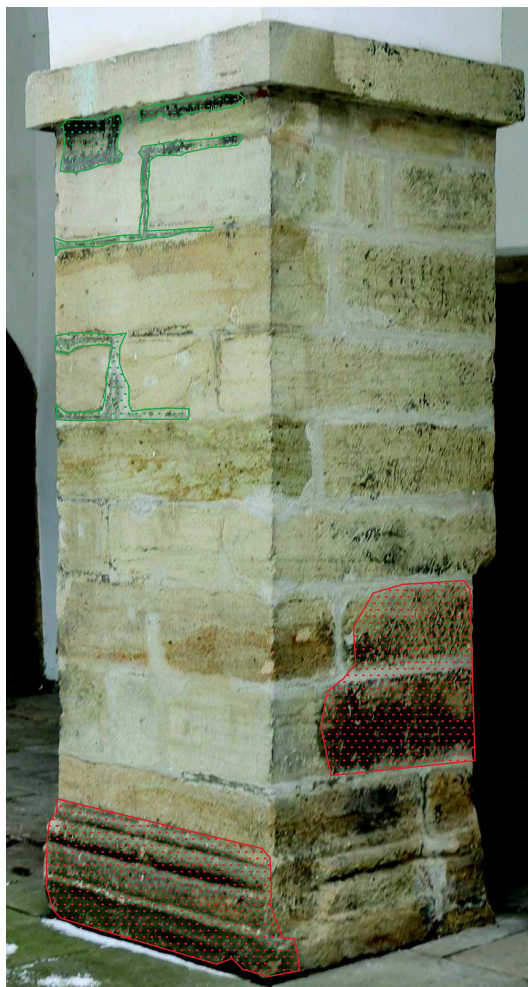
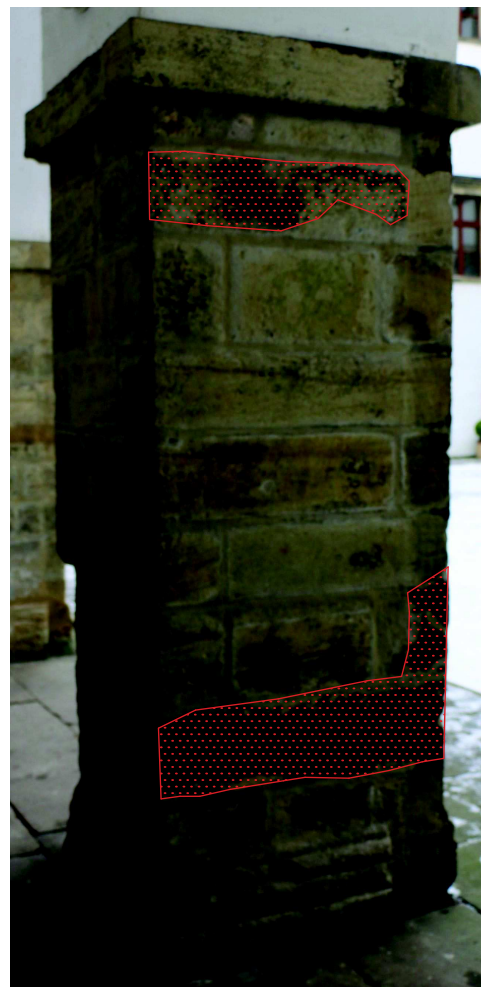
| <b>ID prvku</b> | K1-1.36 |

| <b>Stav</b> | mírně poškozený |

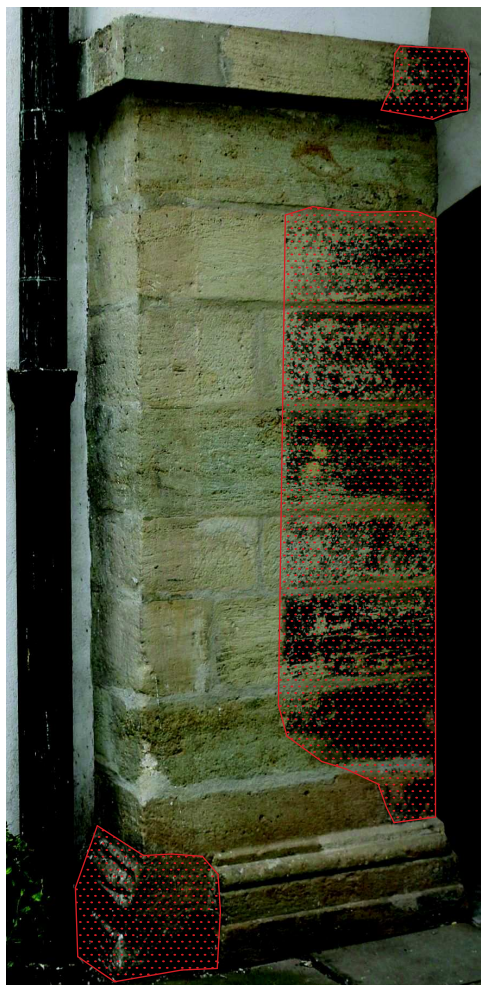
| <b>ID prvku</b> | K1-1.37 |

| <b>Stav</b> | mírně poškozený |

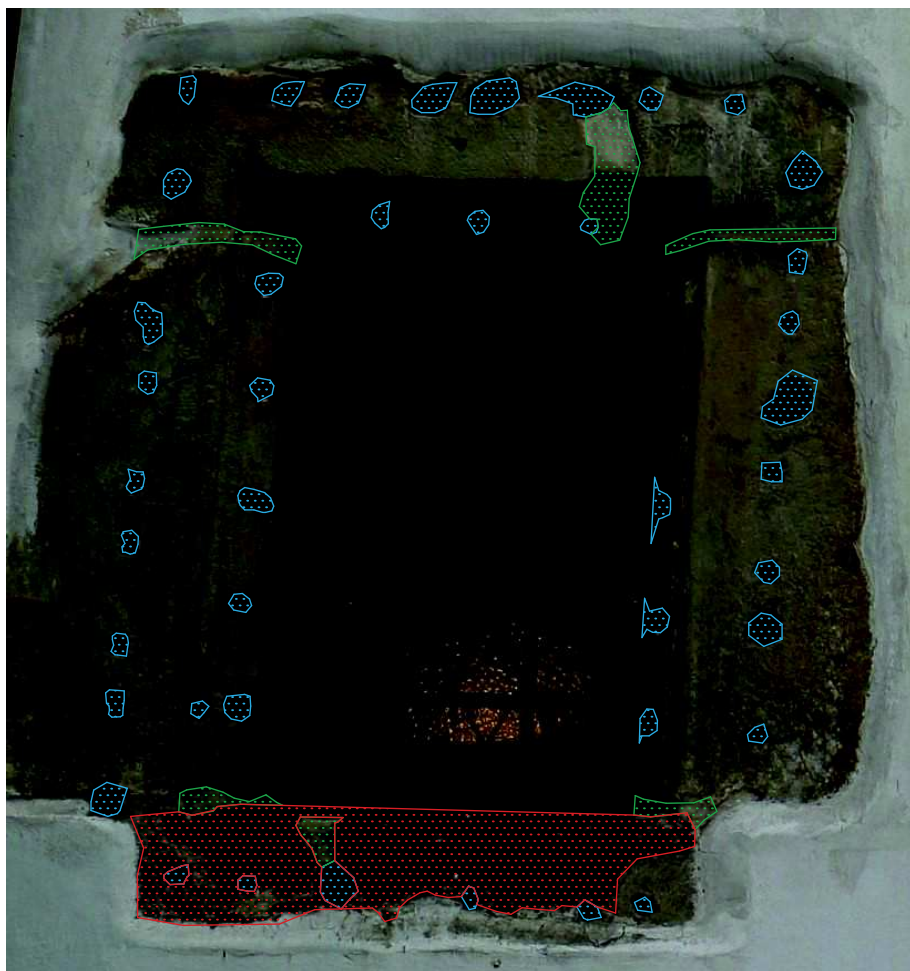
| <b>ID prvku</b> | K1-1.39 |

| <b>Stav</b> | mírně poškozený |

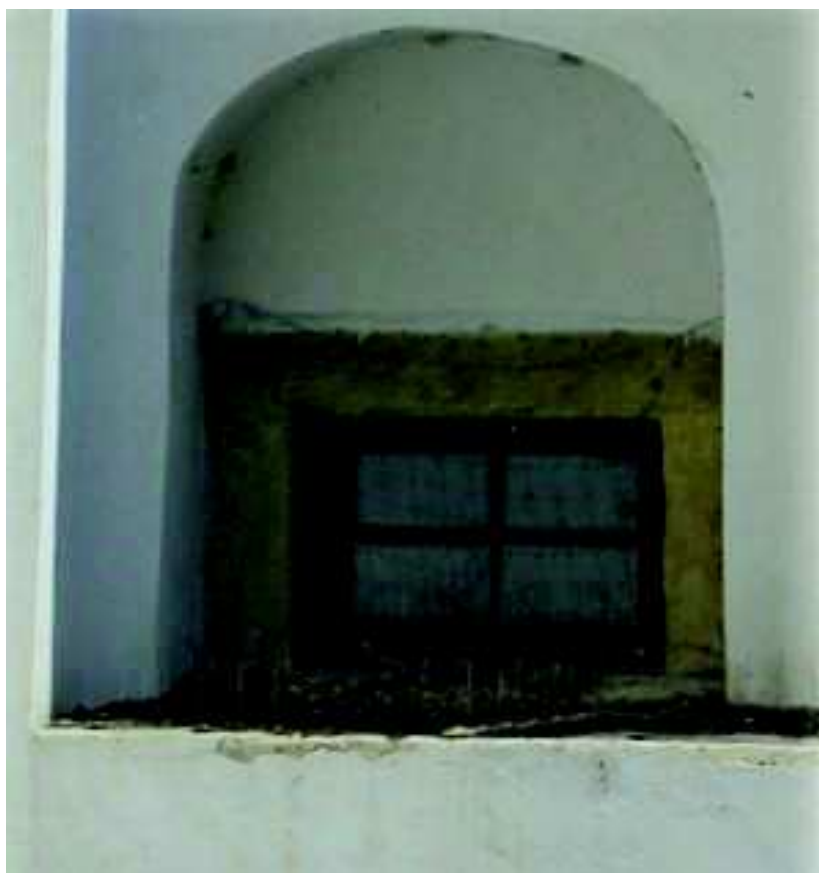
| Obecné | |
|---|--|
| ID prvku | K1-1.40 |

| Obecné | |
|---|--|
| Stav | silně poškozený |

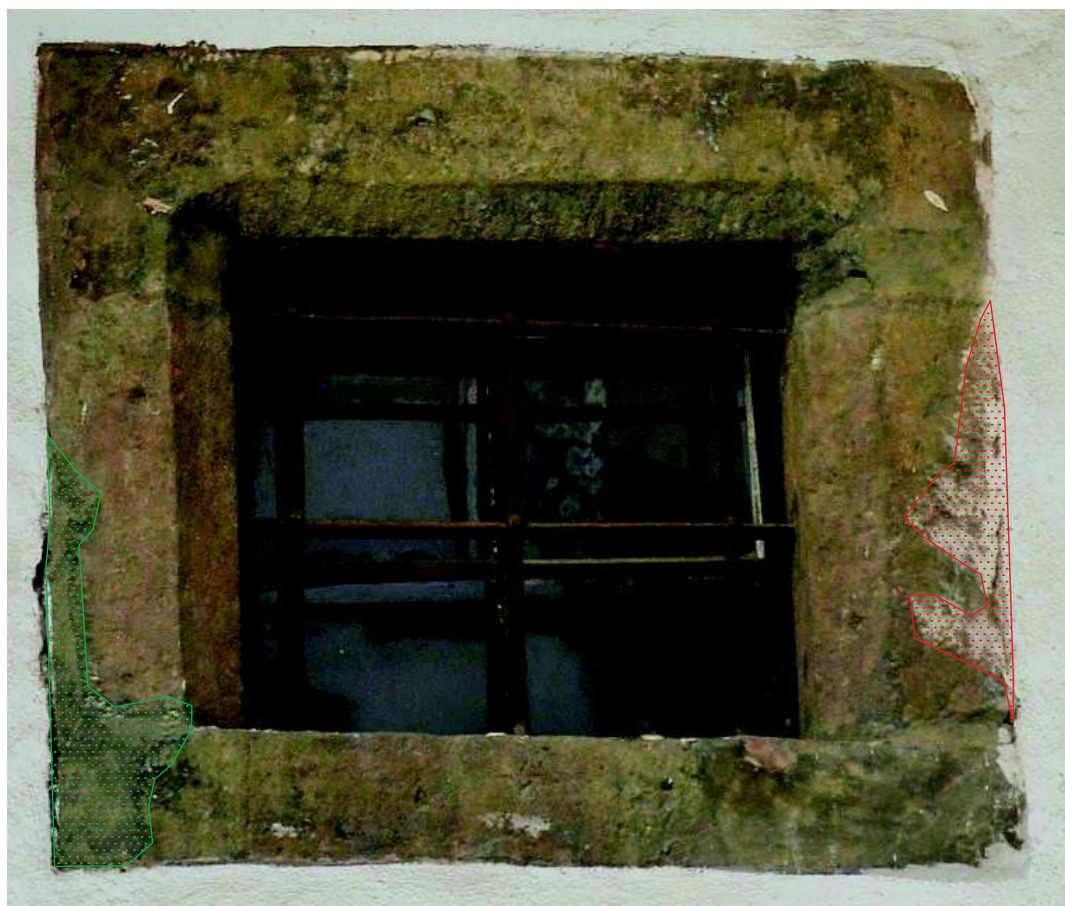
| <b>ID prvku</b> | K1-1.41 |

| <b>Stav</b> | silně poškozený |
