| A k c e<br>Zámek Pardubice<br>- využití a obnova zámeckých exteriérů a interiérů č. p. 1 a č. p. 2 | | |

| O z n a č e n í č á s t i<br>D.1 | Č á s t<br>DOKUMENTACE STAVEBNÍHO OBJEKTU - SO.01 |
| Č í s l o p r o f e s e<br>D.1.1 | P r o f e s e<br>ARCHITEKTONICKO STAVEBNÍ ŘEŠENÍ |
| Č í s l o p ř í l o h y<br>D.1.1.c-06 | P ř í l o h a<br>KNIHA KAMENICKÝCH PRVKŮ |

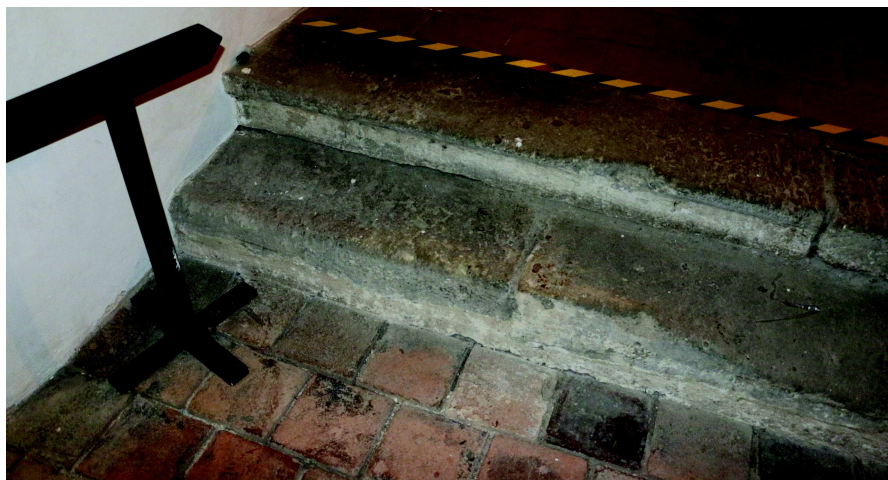
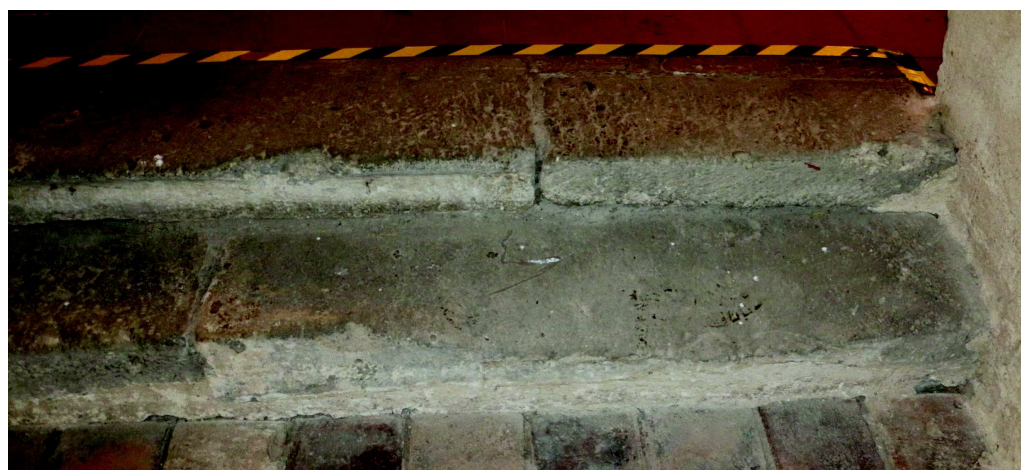
| Obecné | |
|---|---|
| ID prvku | K1-1.43 |

| Obecné | |
|---|---|
| Stav | silně poškozený |

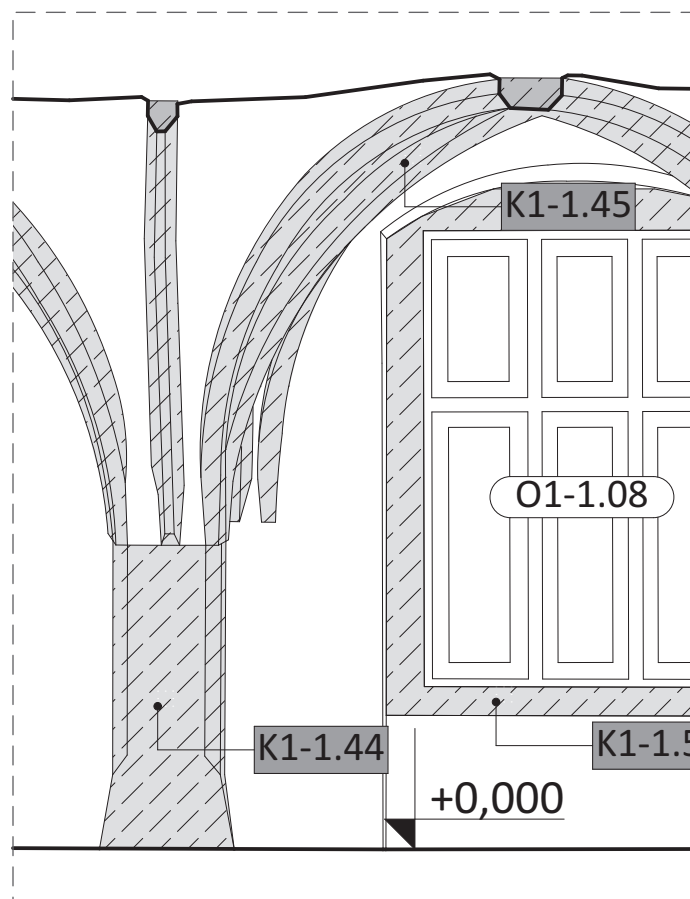
| <b>ID prvku</b> | K1-1.45 |

| <b>Stav</b> | mírně poškozený |

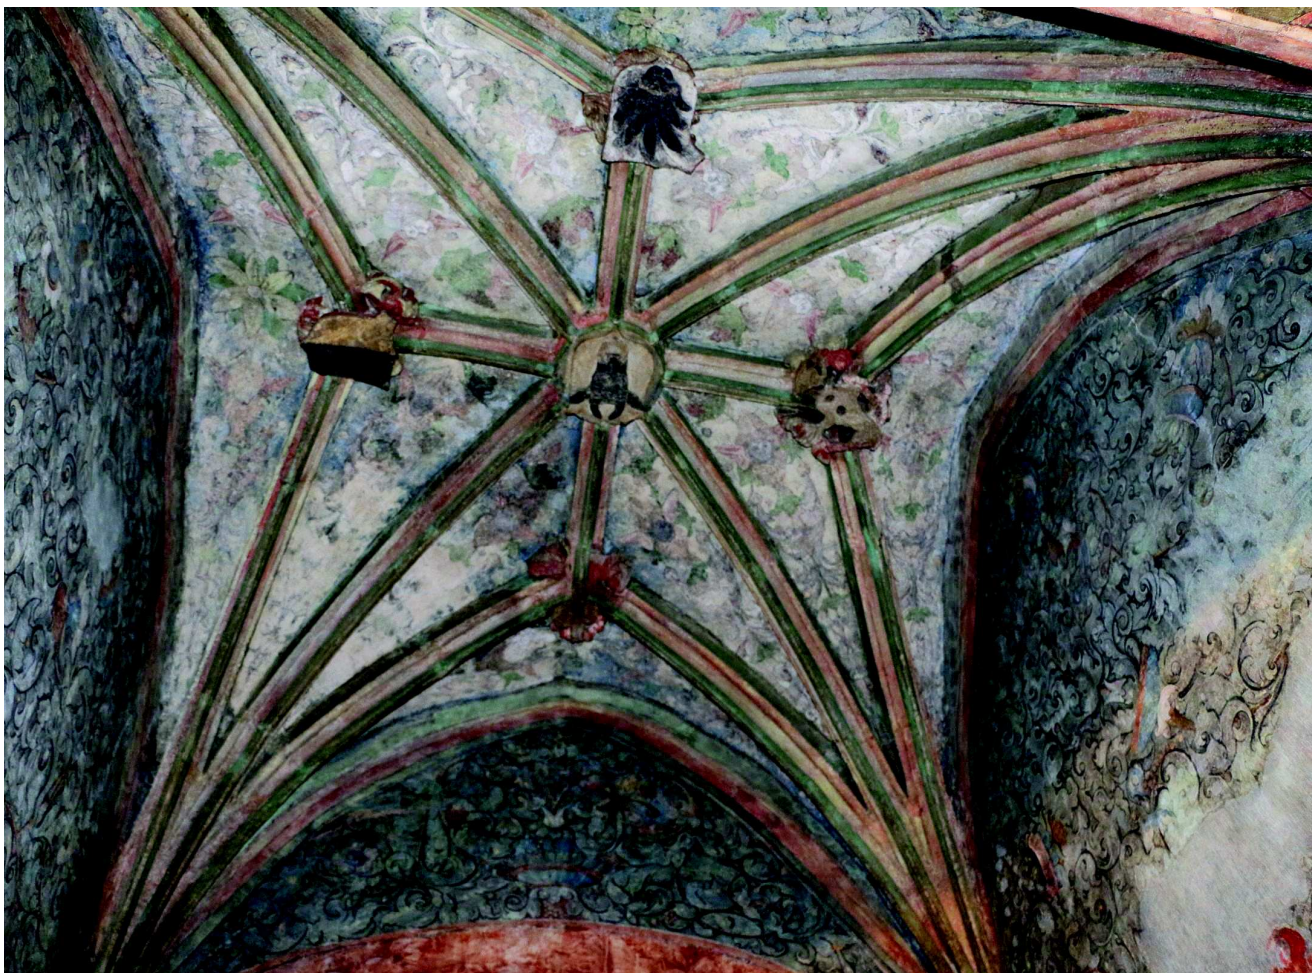
| <b>ID prvku</b> | K1-2.18 |

| <b>Stav</b> | mírně poškozený |
